He のガス分析と電源トラブル

黒澤宣之, 井上幹也, 岡田諭彦, 山本安一

立命館大学 SR センター

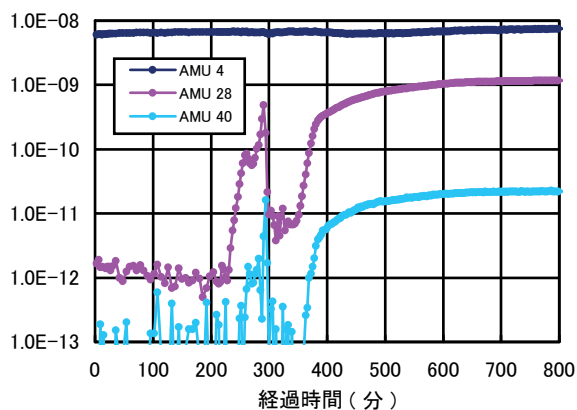
図4 昇温時のガス分析（ヘリウム、窒素、アルゴン）

まず、冷凍機停止後の昇温時のガス成分測定を行なった。図4を見ても分かるように、窒素成分（AMU28）だけでなく、アルゴン成分（AMU40）の増加も観測されており、大気が混入している事がわかった。ここでの経過時間は、冷凍機停止からの時間である。冷凍機停止直後はクライオスタットにまだ液が残っており、戻りガスによって冷凍機は冷やされてる。200～300分程で液はなくなり、冷凍機の昇温が始まる。さらに、完全に昇温後、ガス精製を行い、ガス循環時（コンプレッサのみ動いている状態）のガス分析を行なったところ、窒素成分の増加が見られ、常時大気を吸込んでいる事が分かった（図5）。ここでの経過時間は、精製終了からの時間である。図5のグラフは第一熱交の液体窒素ラインを真空引きした状態でガス分析したグラフだが、液体窒素ラインを真空引きしていなくても、分析結果にほとんど差異は見られなかった。近似曲線から毎分 3.0×10^{-14} で窒素成分が増加していることがわかる。図4 昇温前の運転時間、つまり、大気成分が増加し続けた時間は、約824時間であったので、 $824 \times 60 \times 3.0 \times 10^{-14} = 1.5 \times 10^{-9}$ となり、おおよそ計算が合う。

夏と冬のメンテナンス時期に吸込み箇所調査を行なったが、場所の特定は出来なかった。吸込み箇所として一番疑わしい圧縮機の吸気弁を次回春のメンテナンスで交換予定である。

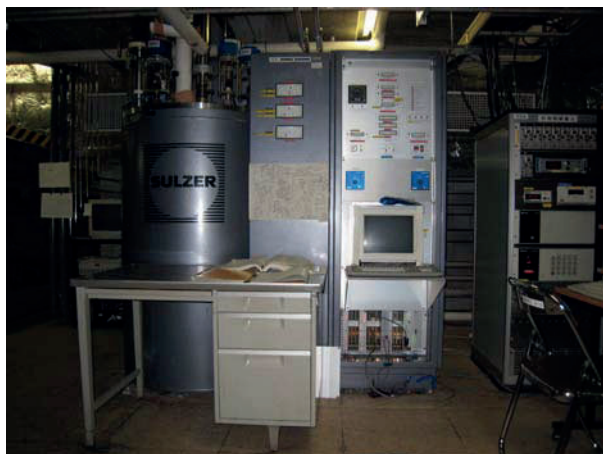
図 6 TCF20S

5/30 から TCF20S のアラームが頻発し、TCF20S が停止する問題が起きた（表 1）。中圧タンクの圧力に問題がないにもかかわらず、BUFFER LO のアラームが出たので、まず、制御盤の中圧タンク圧の信号入力部をペンレコにてモニターを開始した。6/12 の BUFFER LO アラーム時のペンレコ波形より入力信号に問題ないことが分かった。次に、6/14 から TCF20S 前面下部（図 6、図 7）にある ICA ユニットの信号モニター部の信号（中圧タンク圧）もペンレコにモニターを追加した。すると、アラームが出ないときでも、ICA ユニットのモニター信号にヒゲ状の波形が見られ、ICA ユニット内で波形が変わっていることが分かった。

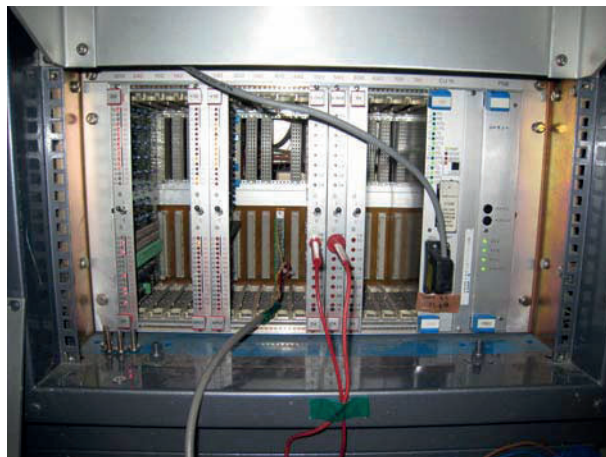
図 7 TCF20S 制御盤前面下部

さらに、6/17 に T1 SPEED の ICA ユニットのモニター信号を追加した。モニターを続けるのと同時に ICA の予備基板から回路を書き出していたので、+12V の電源ラインが怪しいと思われた。そこで、6/21 にさらに PSBDE 電源ユニットの +12V のモニターを開始した。そして、6/20～6/25 のアラーム時波形から、大きなヒゲ状の波形が出たときアラームが点灯することが分かった。また、+12V の電圧レベルにヒゲ状の電圧降下が見られるとき、ICA ユニットのモニター信号にヒゲ状の波形が出ることが分かった。原因は PSBDE ユニットの +12V 電源だと思われたが、PSBDE 電源ユニットを交換する為には、装置を完全に停止しなければならない。装置をすぐに止めるわけにはいかなかったため、夏のメンテナ

しかしながら、取り外した、PSBDE電源を調べてみたところ、+12V電源の定格負荷の電流を流す事が出来た。違いがあるとすれば、大きく負荷が変動した時の応答性に若干の差が見られるくらいであったので、コンデンサの経年劣化の可能性もあるが、過負荷になるタイミングがあるようにも思える。

ンスまで様子を見ようとした。しかし、頻度が多くなってきたため、仕方なく暫定対策として、7/11に外付けで+12Vのスイッチング電源を接続した。それからは、ニセのアラームは出ないようになった。PSBDEの電源は、8/3に交換し、今のところ問題は出ていない。
