# 熊本地震による山鹿市内の古墳被害について

山口健剛（山鹿市教育委員会）

## 2. 山鹿市内の古墳被害

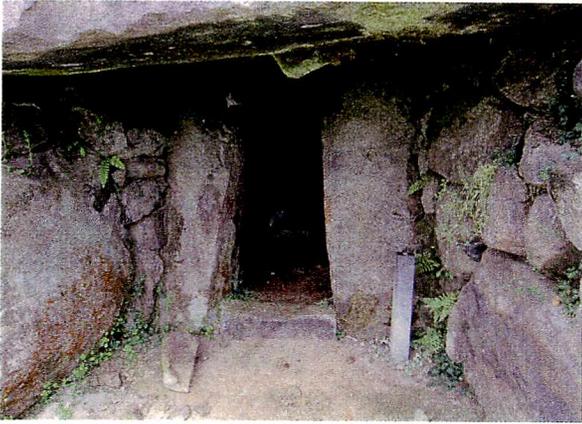
1

羨門部天井石がずれて隙間が生じ、巨大な石に挟まれていた長さ 46cm、幅 18cm、厚さ 10cm のものをはじめ合計 6 点の石が落下した。また同様の石が落下まではせずとも、下へずれている。

石室内の落土も発生した。前室南西角におけるものが最も規模が大きく、そのほか前室東壁、玄室西壁でも落土が確認された。その他、石材の亀裂も随所に見られる。

熊本地震で被害を受けた山鹿市内の古墳（1～3 オブサン古墳、4～6 御霊塚古墳、7～8 臼塚古墳）

熊本県立装飾古墳館により、落土部分の復旧が行われた。ガンゼキと呼ばれる方法で石材間に発生した隙間が埋められた。詳細は装飾古墳館の研究紀要をご参照願いたい（坂口 2017）。

平成 28 年 12 月、文化庁と熊本県が招へいた委員会委員の実見では、全解体組み直しするほどの被害ではないという見解をいただいた。そのため、今後有識者による委員会の意見を聞きながら、落石が生じた羨門部の復旧を中心とした工事を行うことになると考えている。

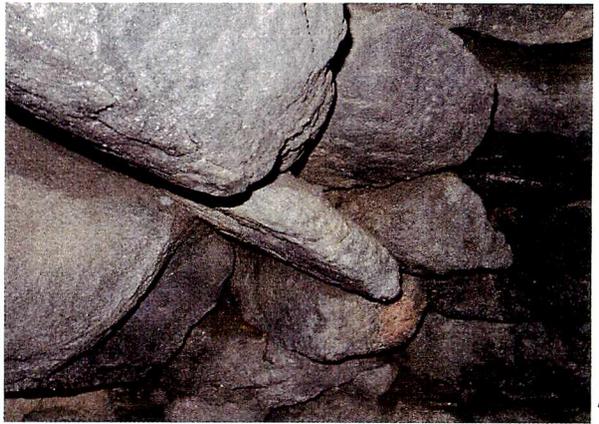
4

もともと石室のゆがみが指摘されていた古墳である。今回の地震により、そのゆがみが一層ひどくなった。具体的には、玄室の奥壁左側の石が右側へずれ、孕みが生じた。特に上部側では、上下にわずかしか荷重がかかかっていない石もある。また、天井石が南西側（左下）へ傾いている。このほか、石室の石材の数点が床面へ落下した。

これ以上の石のズレが生じた場合、石室崩壊の恐れも考えられた。雨水の流れ込みにより、石のズレが起こることも想定されたことから、それを防ぐため防水シートを墳丘全面に張った。しかし、この方法は石室内の環境を悪化（高温化と乾燥）させることとなり、早期の抜本的な対策が必要である。上記委員の指摘では、石室の積み直しが必要との意見もあり、墳丘全体の整備も含めて検討していく必要がある。

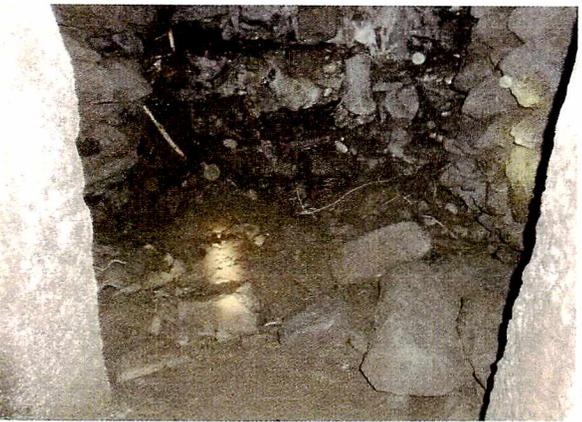
7

天井石が除去され、簡易な覆屋が屋根となっている。雨水が石室内に入らないため、普段から石室内が非常に乾燥した状態にあった。地震による揺れで、石室周辺(特に玄室北東部)の土が内部へ流れ落ち、石材も一部落下した。もっとも被害がひどかったのが、前室である。前室は明治時代の県道整備により大部分を切り取られ、その切断面は谷積みの石垣で塞がれていた。今回の地震により、その石垣の裏込め石や土が床に落下した。

特別な応急措置は講じていない。今後の復旧は全室部を中心に行うこととなるが、石室内の環境良化のために、根本的な対策が必要である。
