2017年9月24日

熊本大学知のフロンティア

熊本地震による熊本城跡と 石橋の被害状況と要因分析

熊本大学大学院先端科学研究部
シニア教授 山尾敏孝

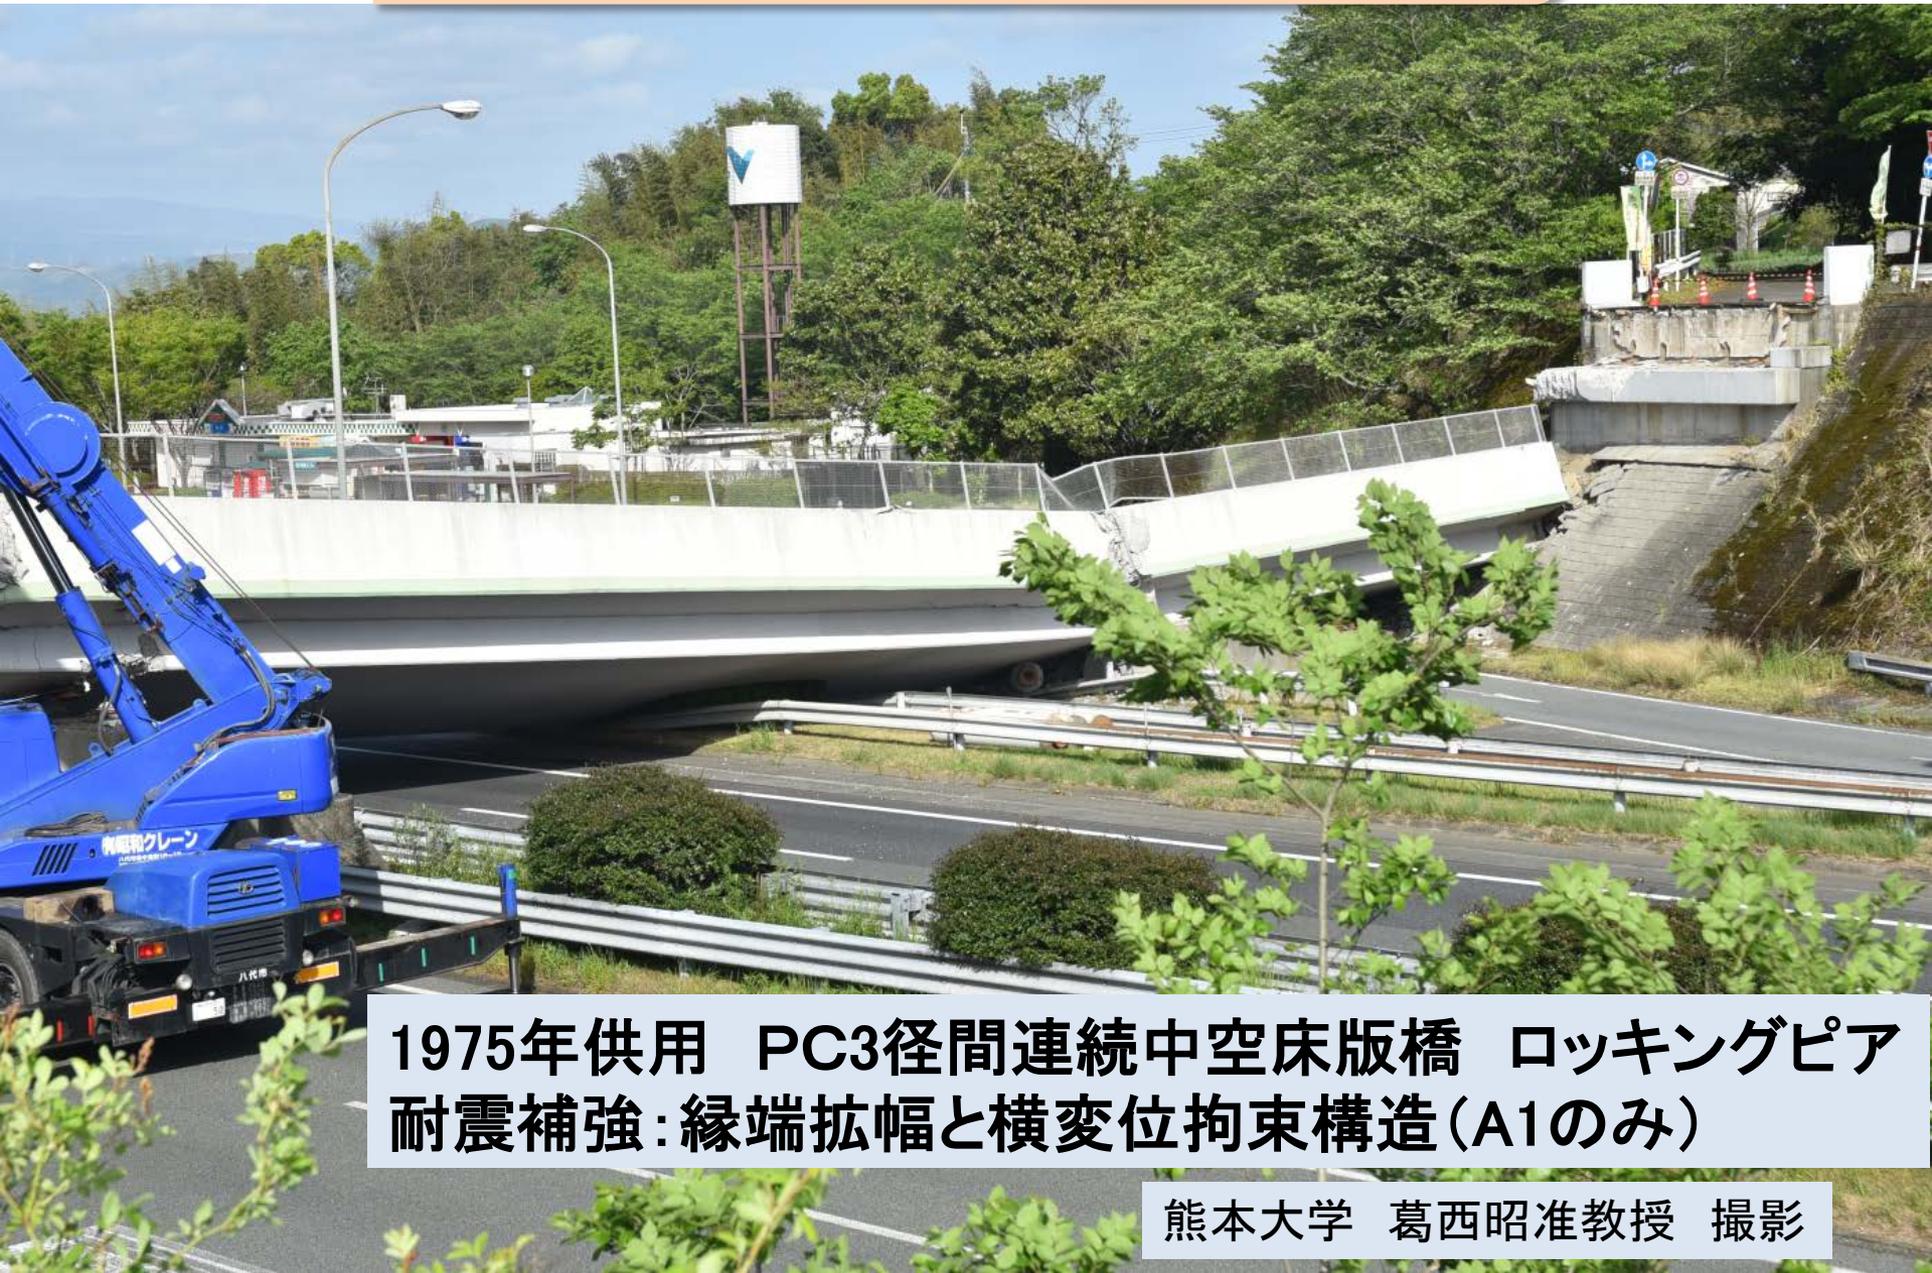
跨道橋(府領第一橋) 落橋

1975年供用 PC3径間連続中空床版橋 ロッキングピア
耐震補強:縁端拡幅と横変位拘束構造(A1のみ)

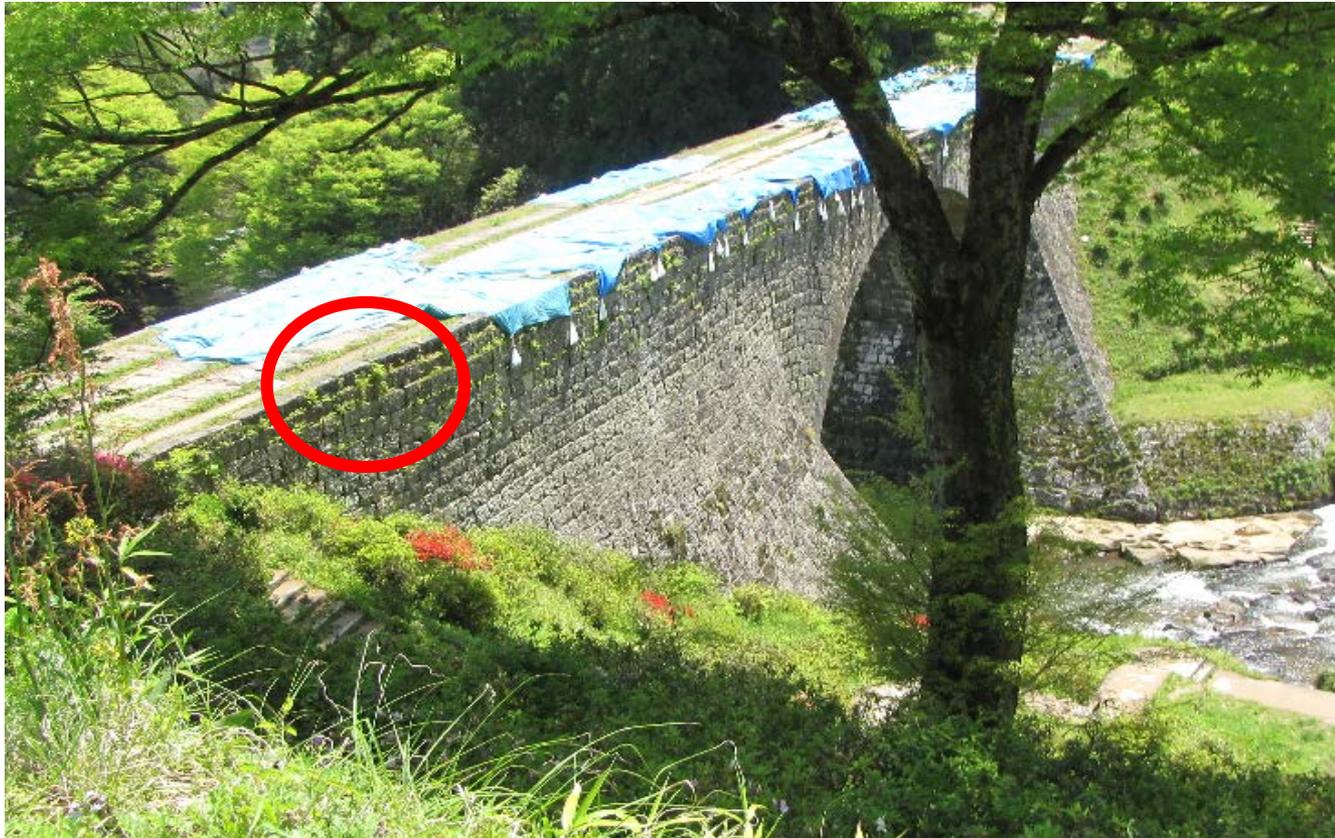
通潤橋の被災状況（山都町）

- ・通潤橋の石垣部（赤丸）部の膨らみが大. その他2箇所有.
- ・通水管の継ぎ目のすき間の増加, 漆喰の損傷や浮き上がりなど被害が大きく, 通水管の破損と漏水の可能性有.

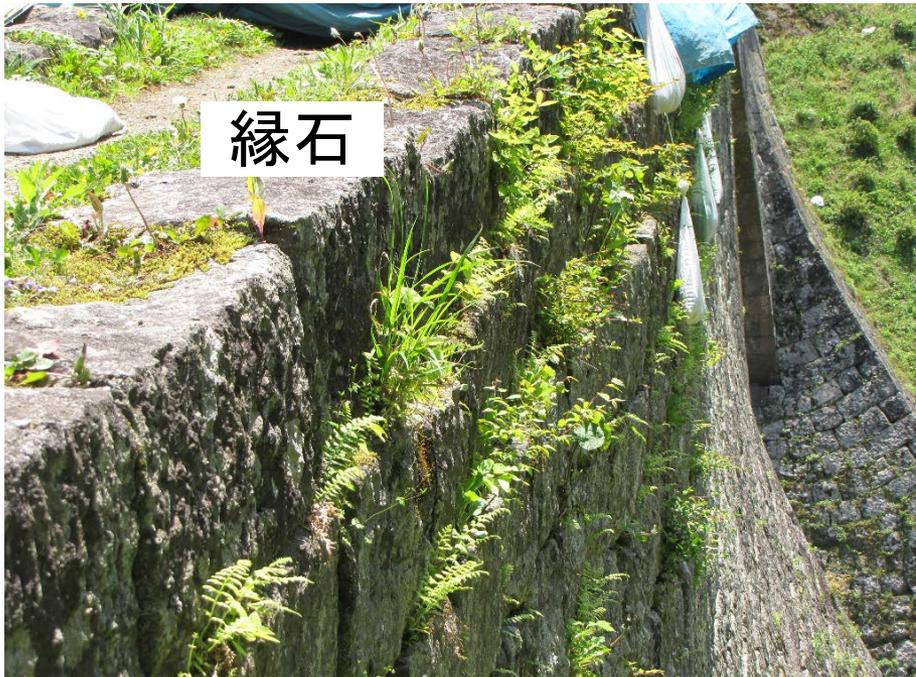
壁石の膨らみ

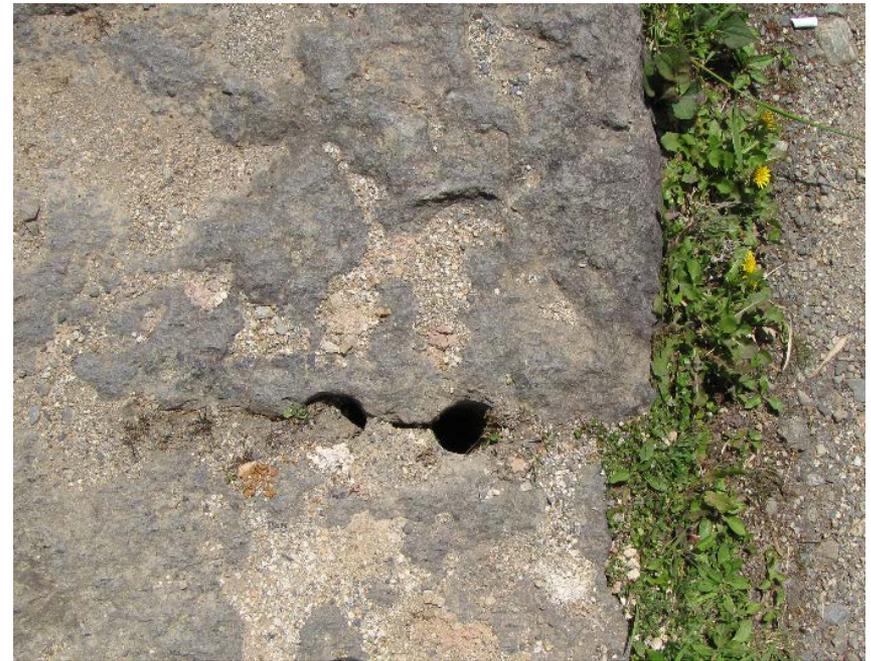
漆喰の抜け

橋面の縁石付近の亀裂

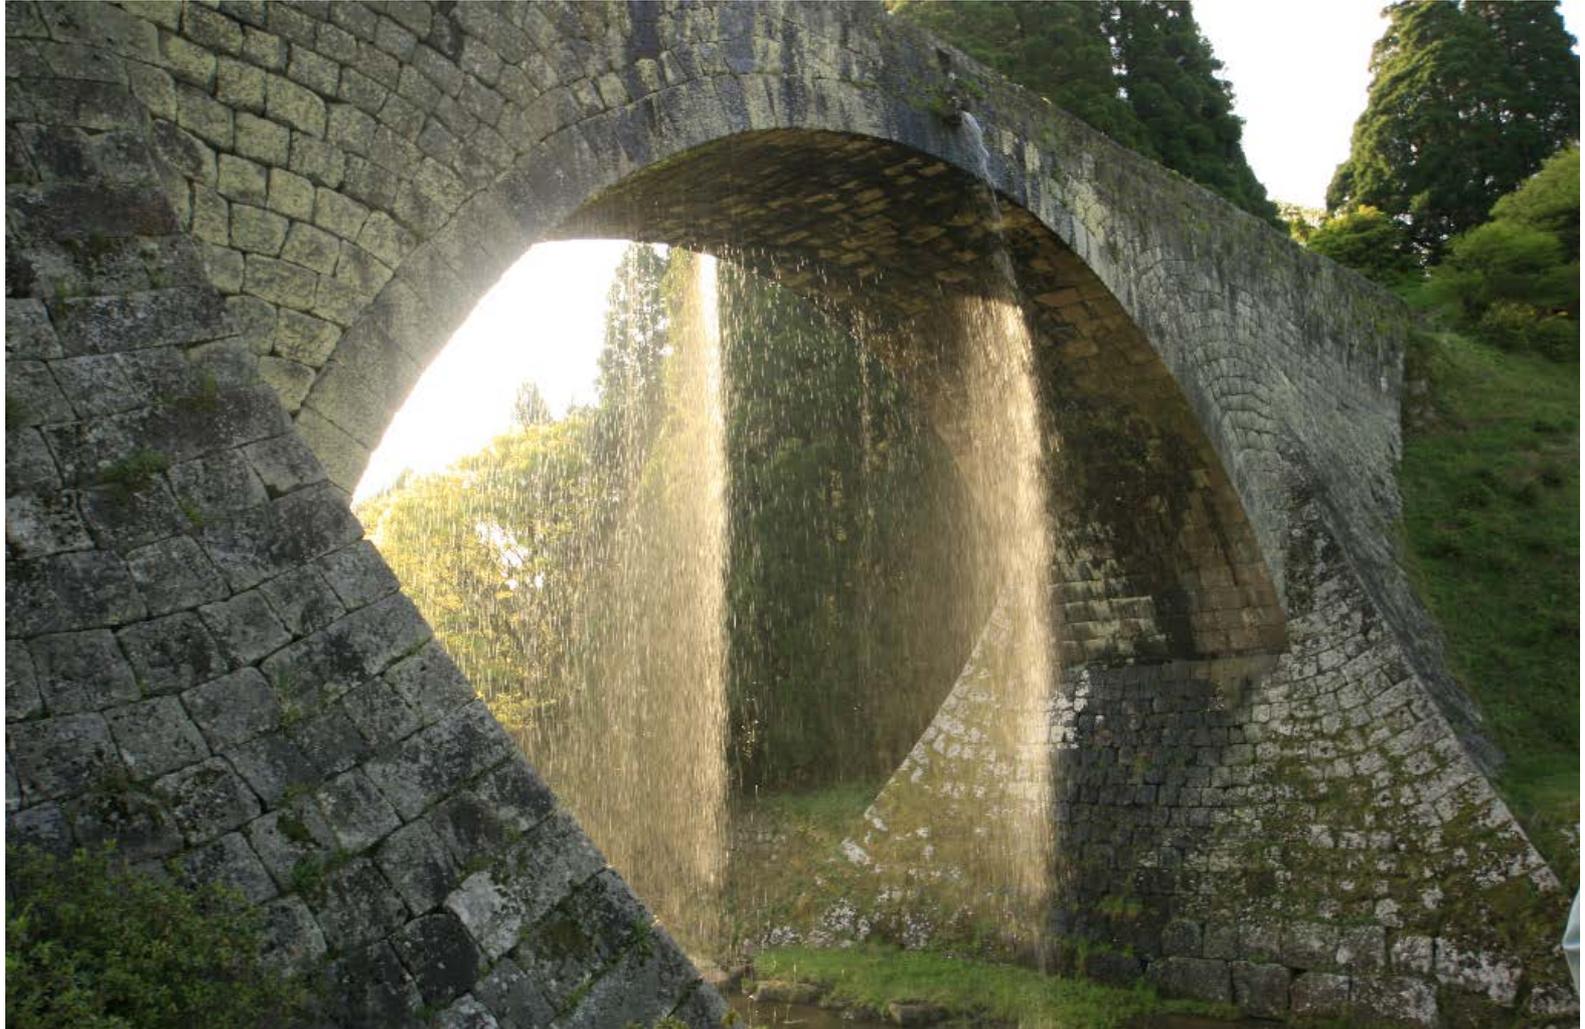
通潤橋の漏水状況

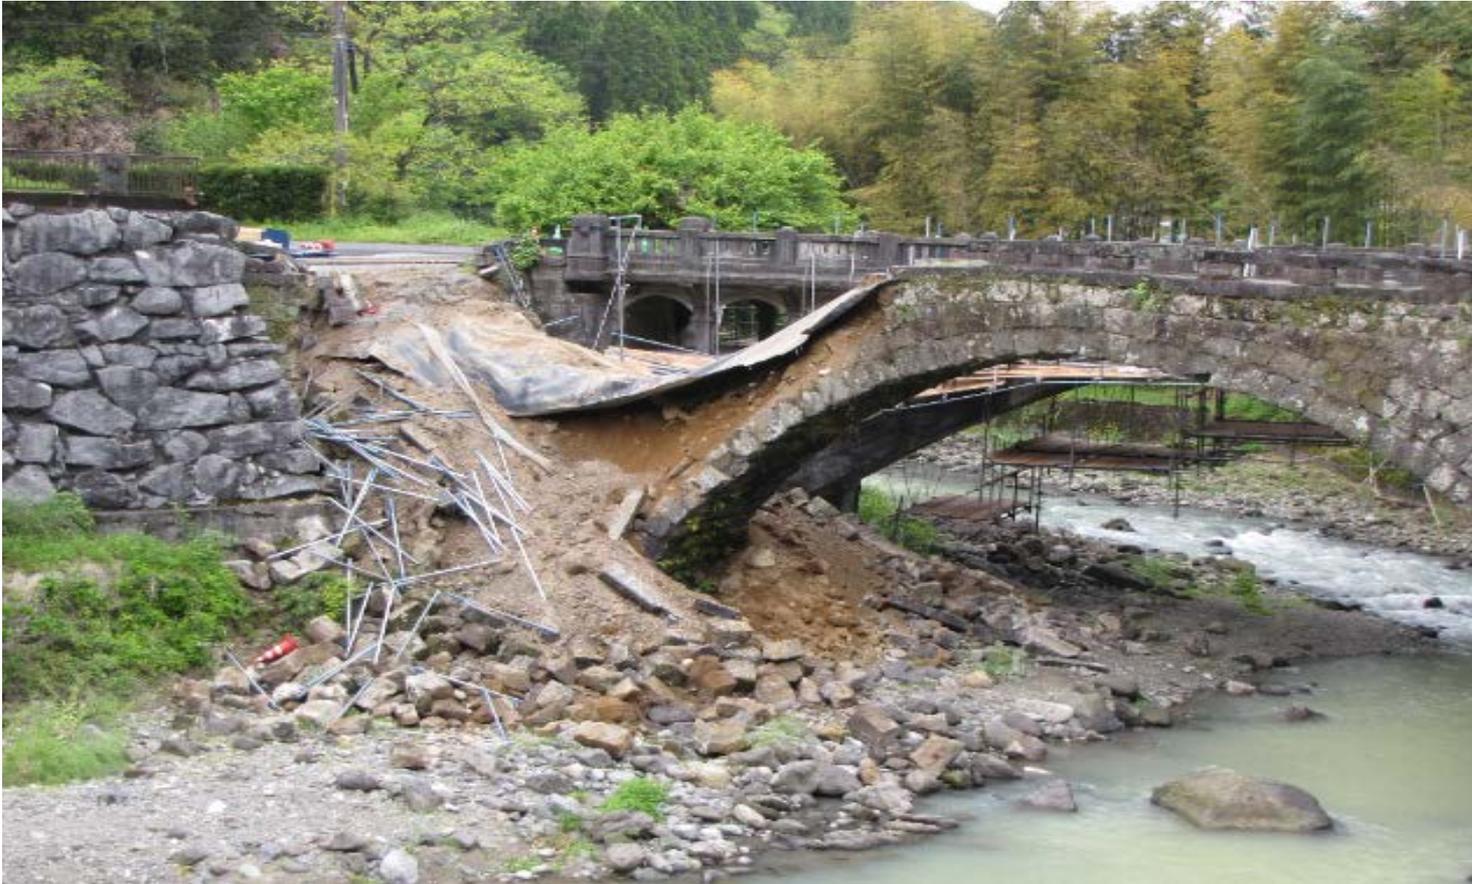
二俣橋 (福良渡) の被災 (美里町)

下流側の壁石崩壊

壁石垣部が半分層崩. 上流側の壁石垣部に大きな膨らみが有り, これが影響

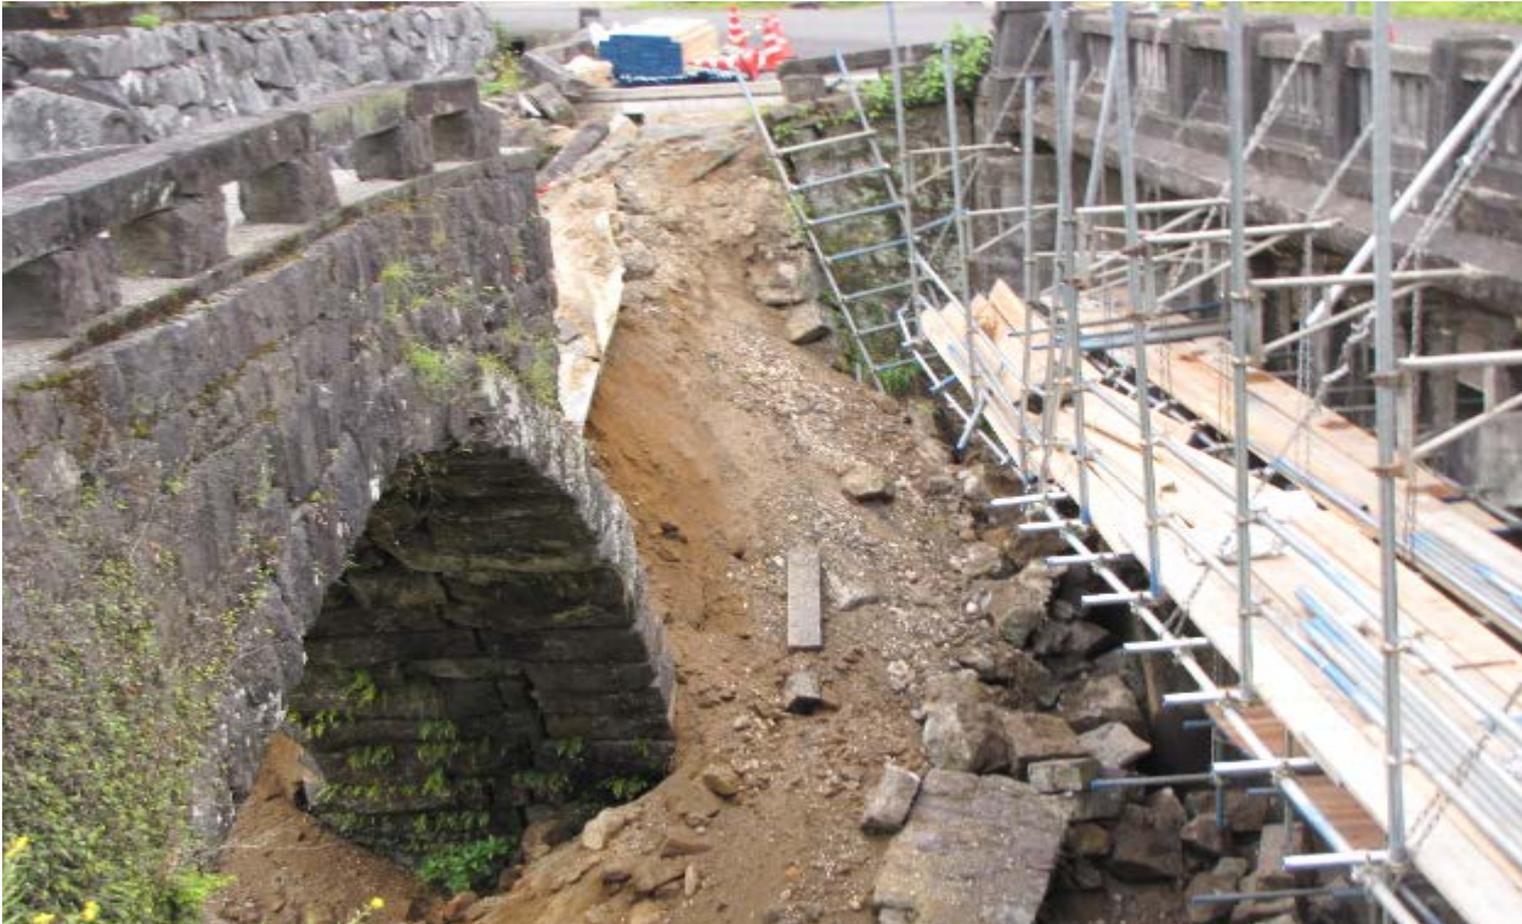
上流側の壁石崩壊

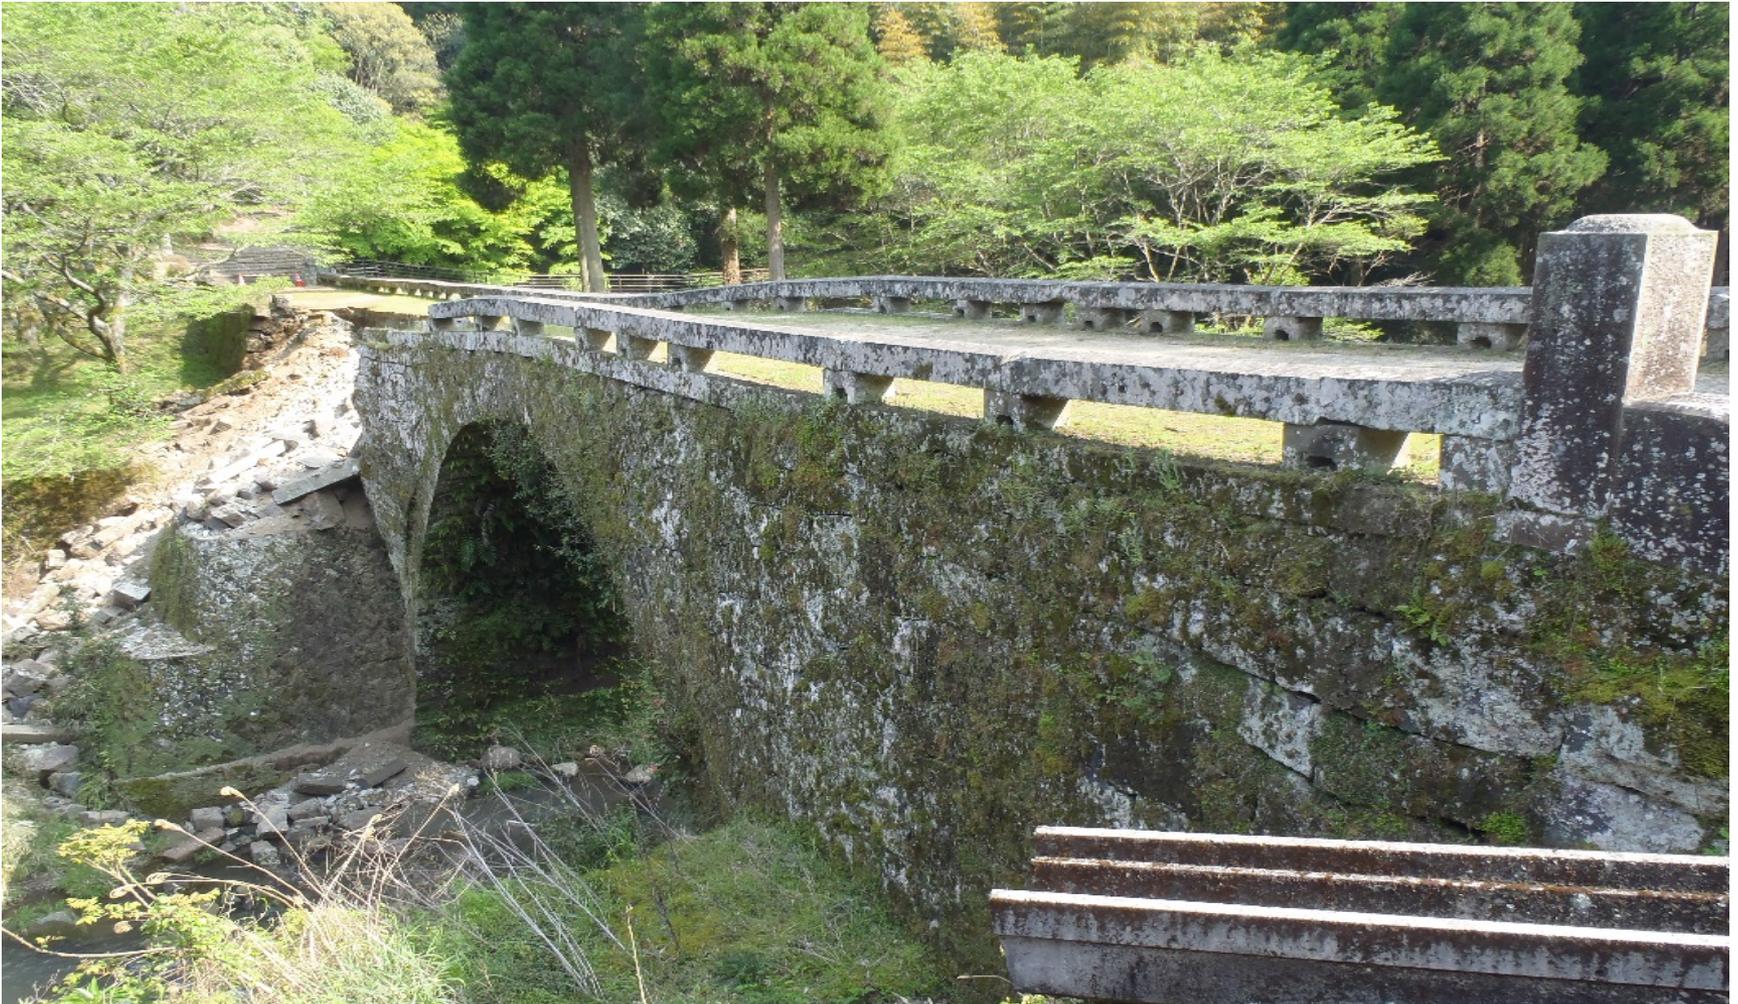
八勢目鑑橋の被災（1885年、御船町）

アーチ輪石と崩壊した壁石垣

石垣と高欄の崩落

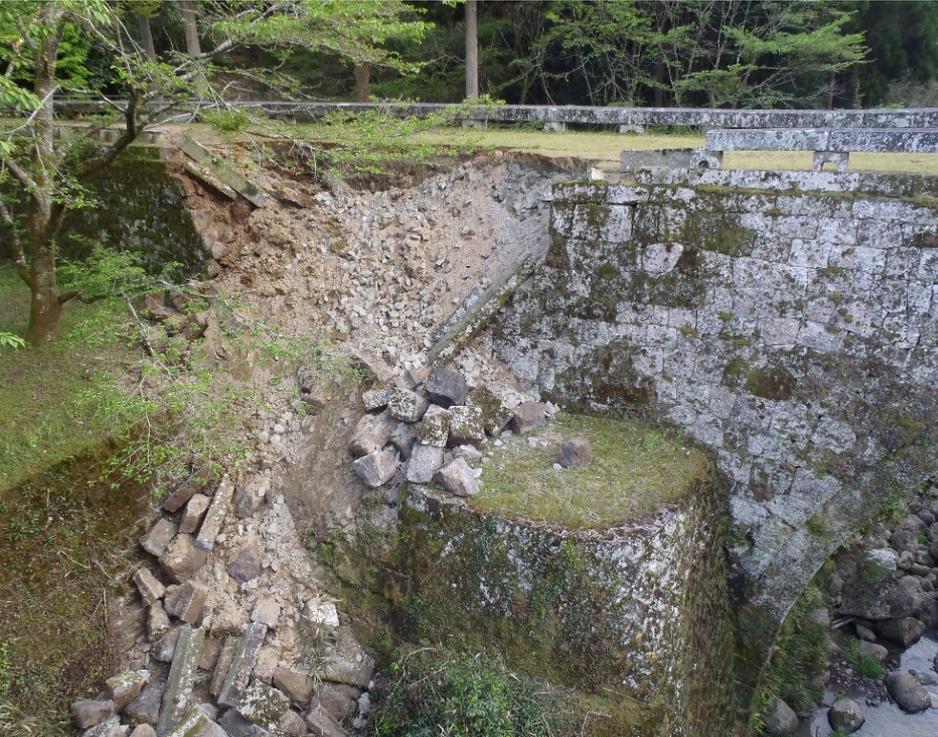
4月15日の崩壊状況

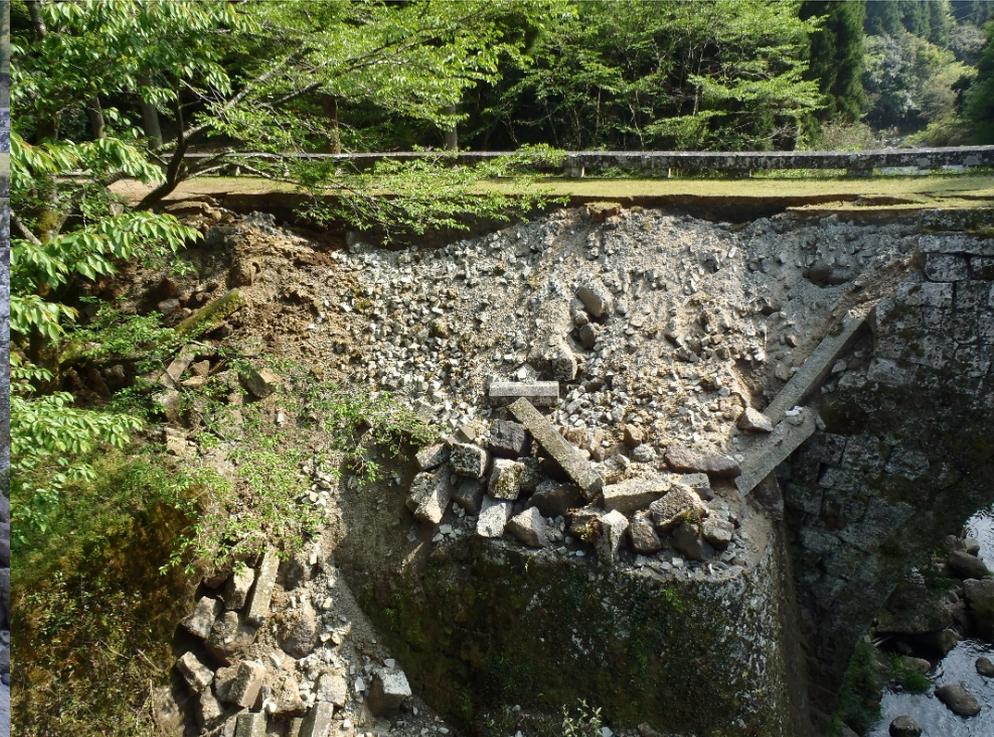
4月19日の崩壊状況

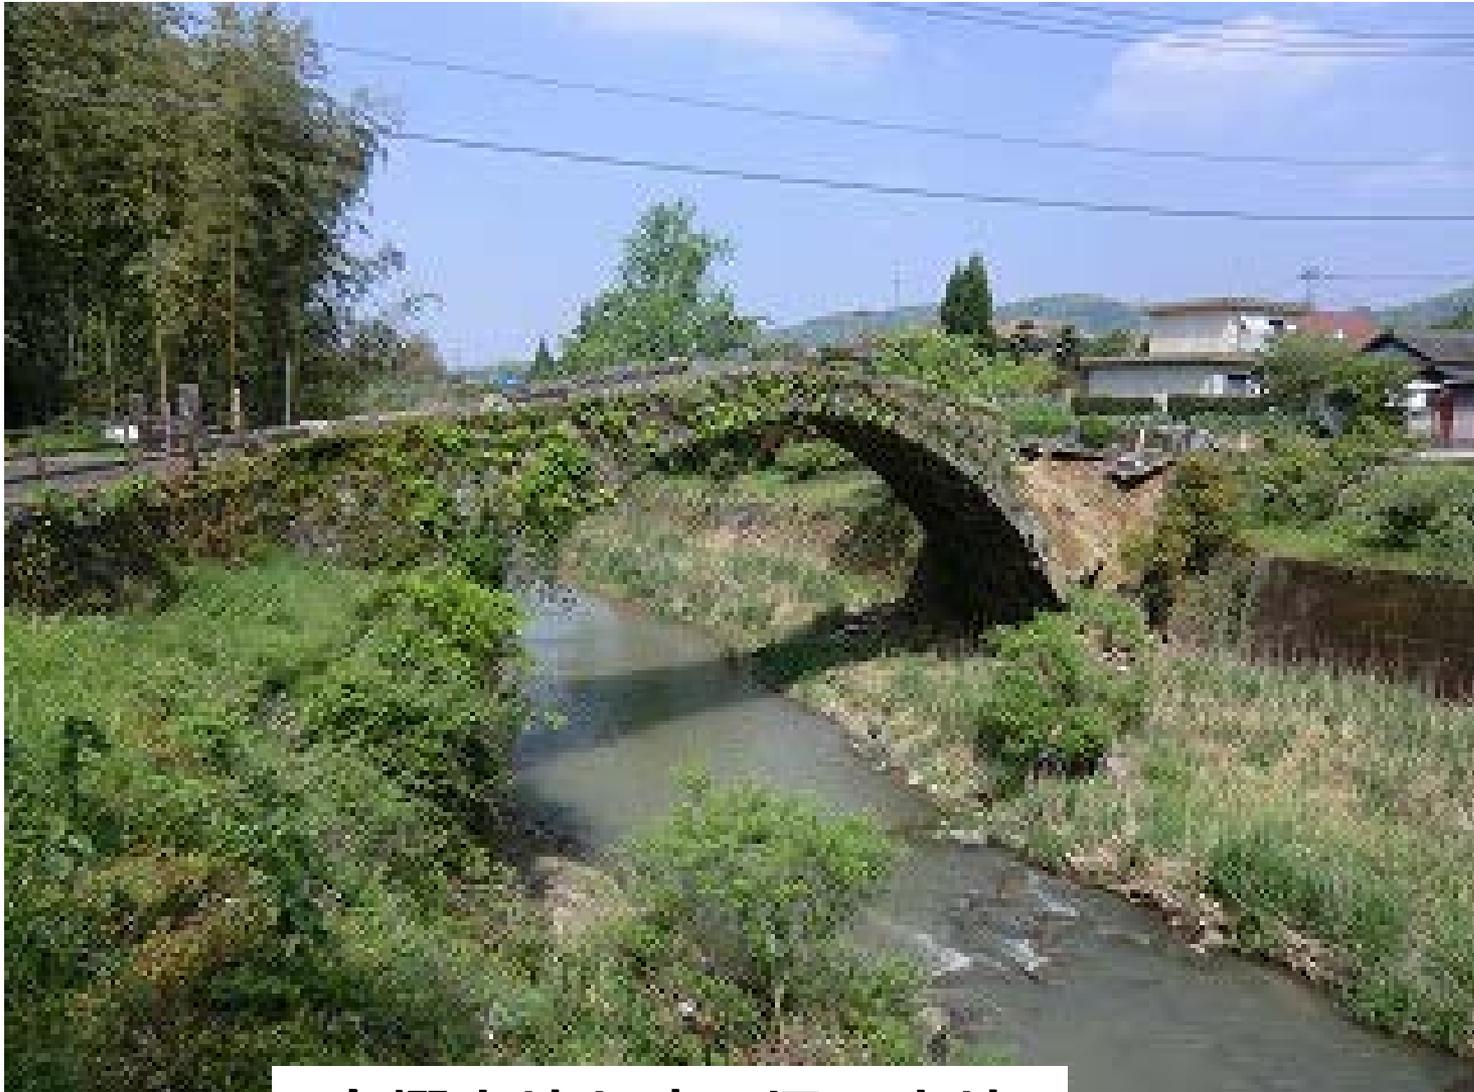
下鶴橋の被災状況（宇城市）

高欄崩壊と壁石垣の崩壊

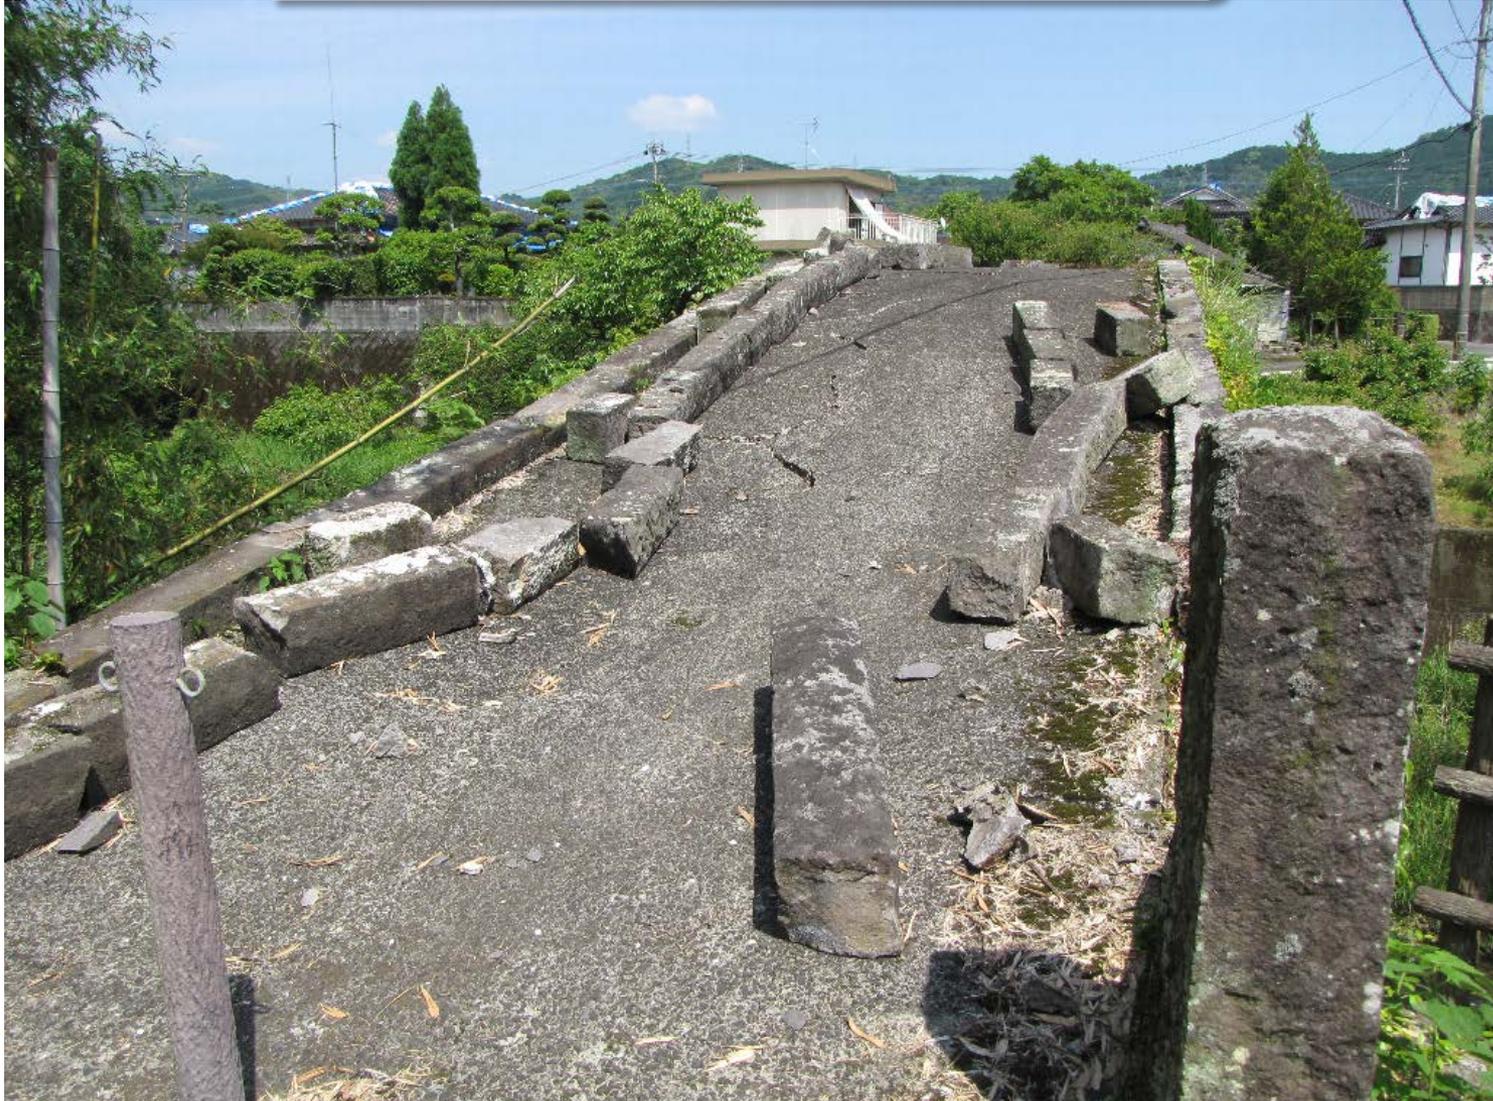
高欄部の崩壊状況

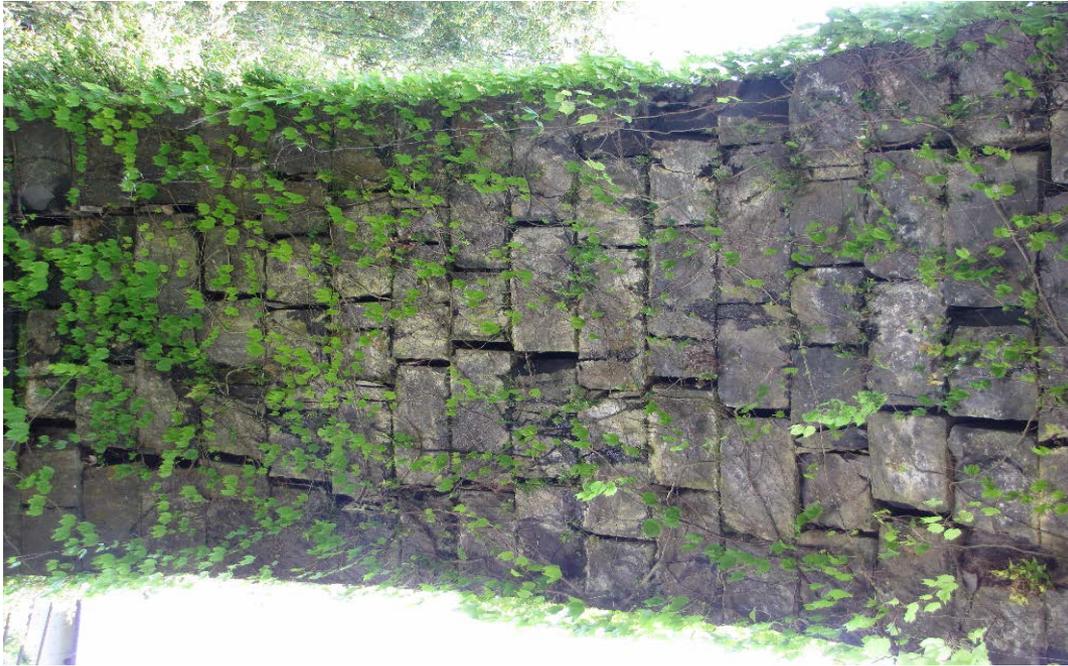
アーチ輪石の損傷状況

アーチ輪石のすき間状況

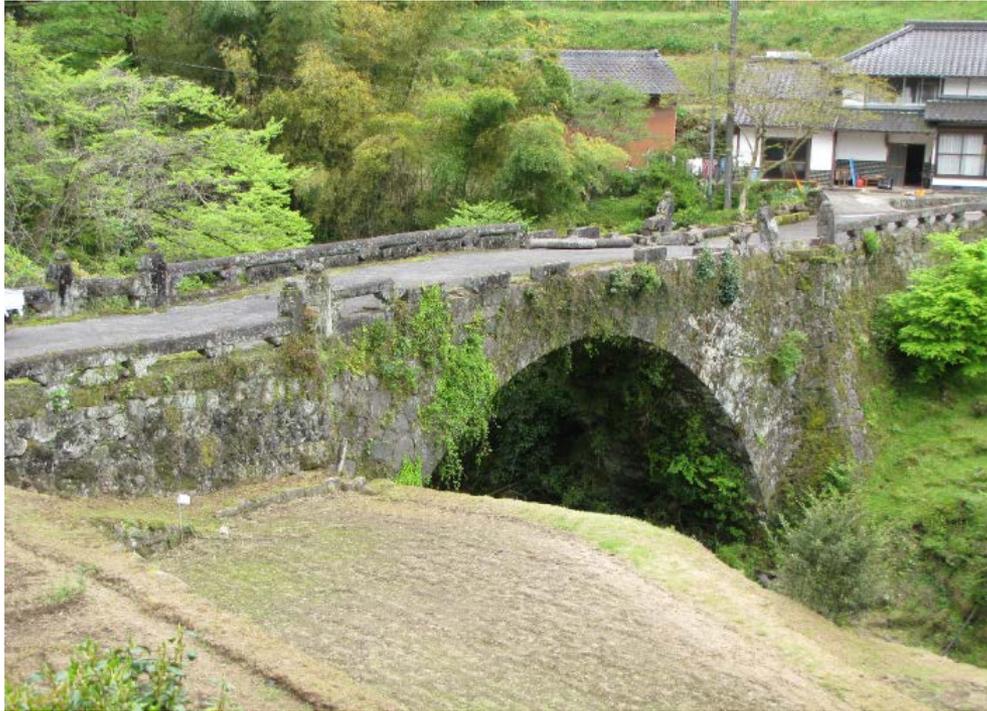
永山橋の被災状況（菊池市）

高欄崩壊と落下状況

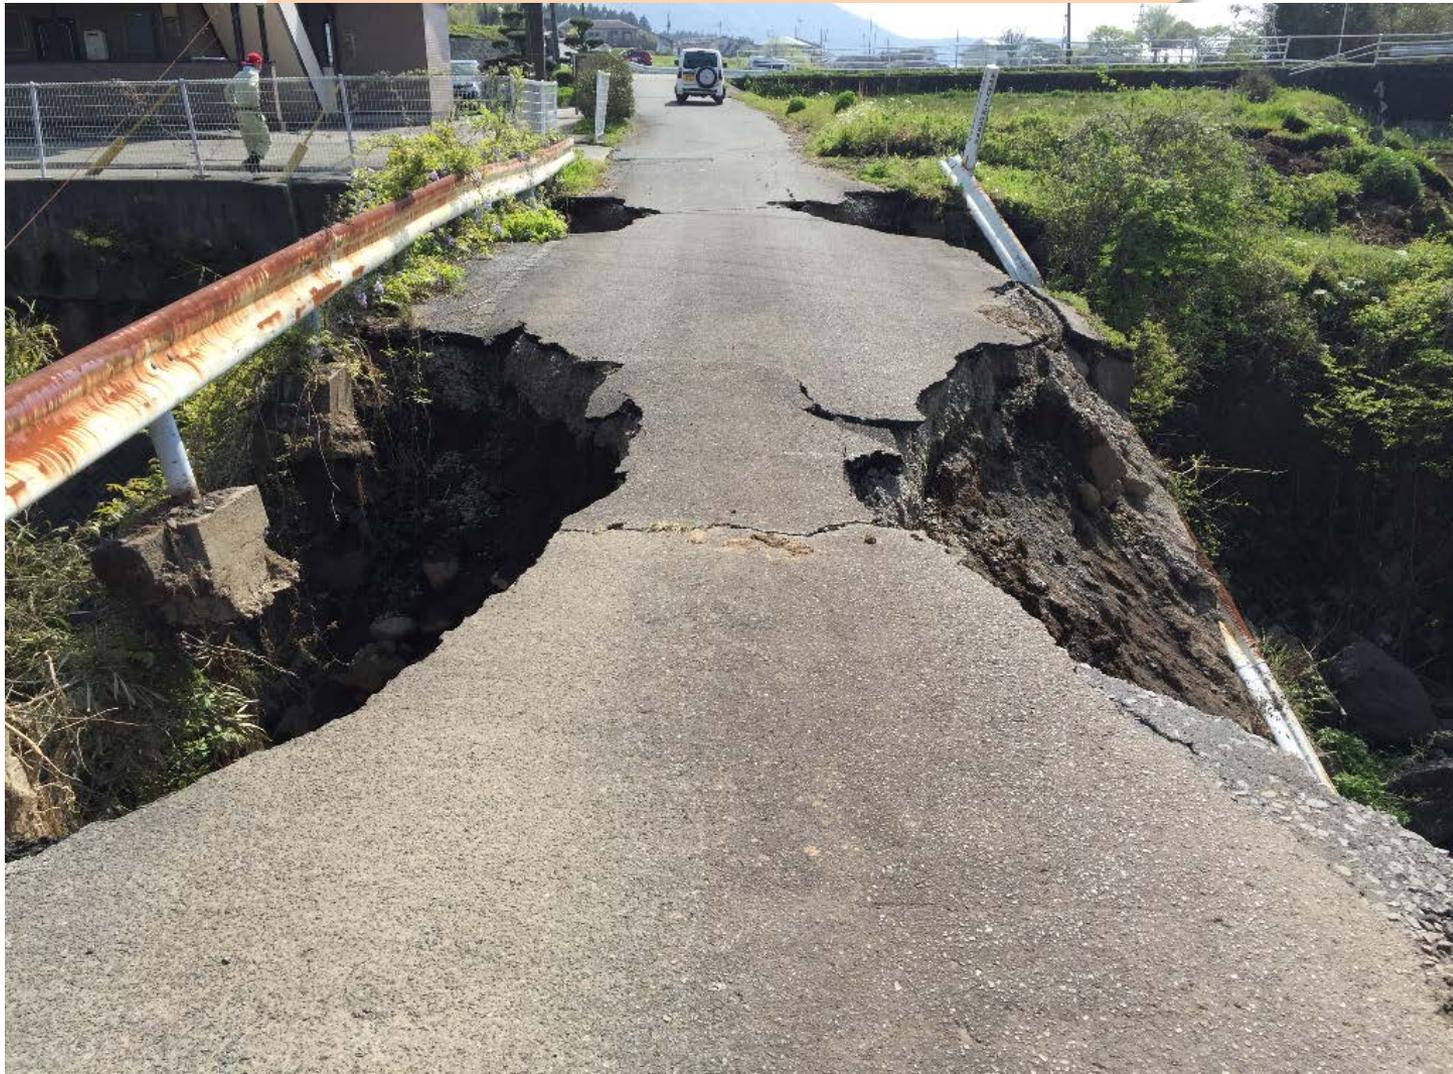
銭瓶橋の被災状況 (南阿蘇村)

路面の被災状況

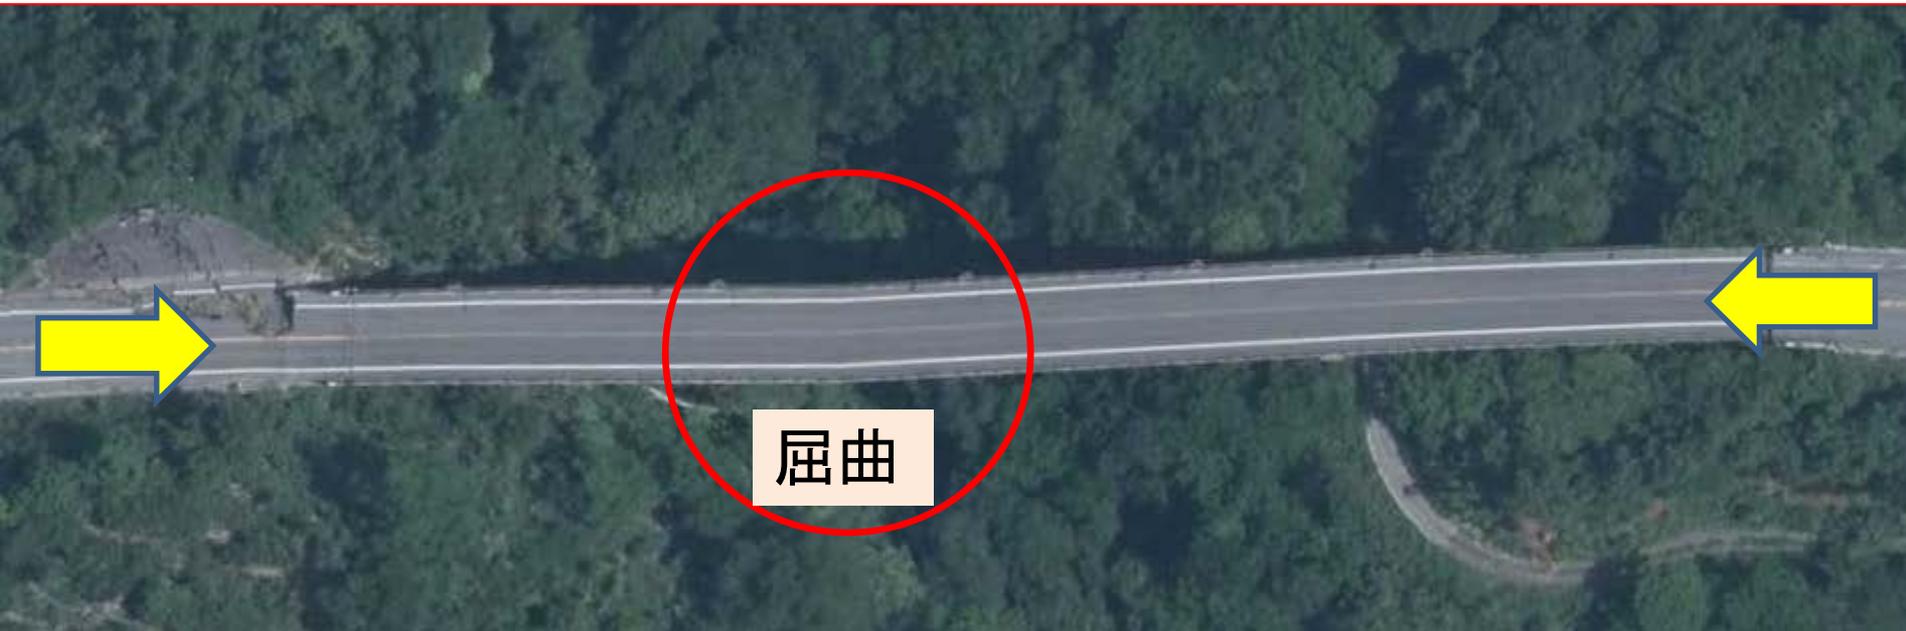
県道28号熊本高森線 俵山大橋

右横ずれ断層により圧縮力が作用

橋桁の損傷も写真から確認

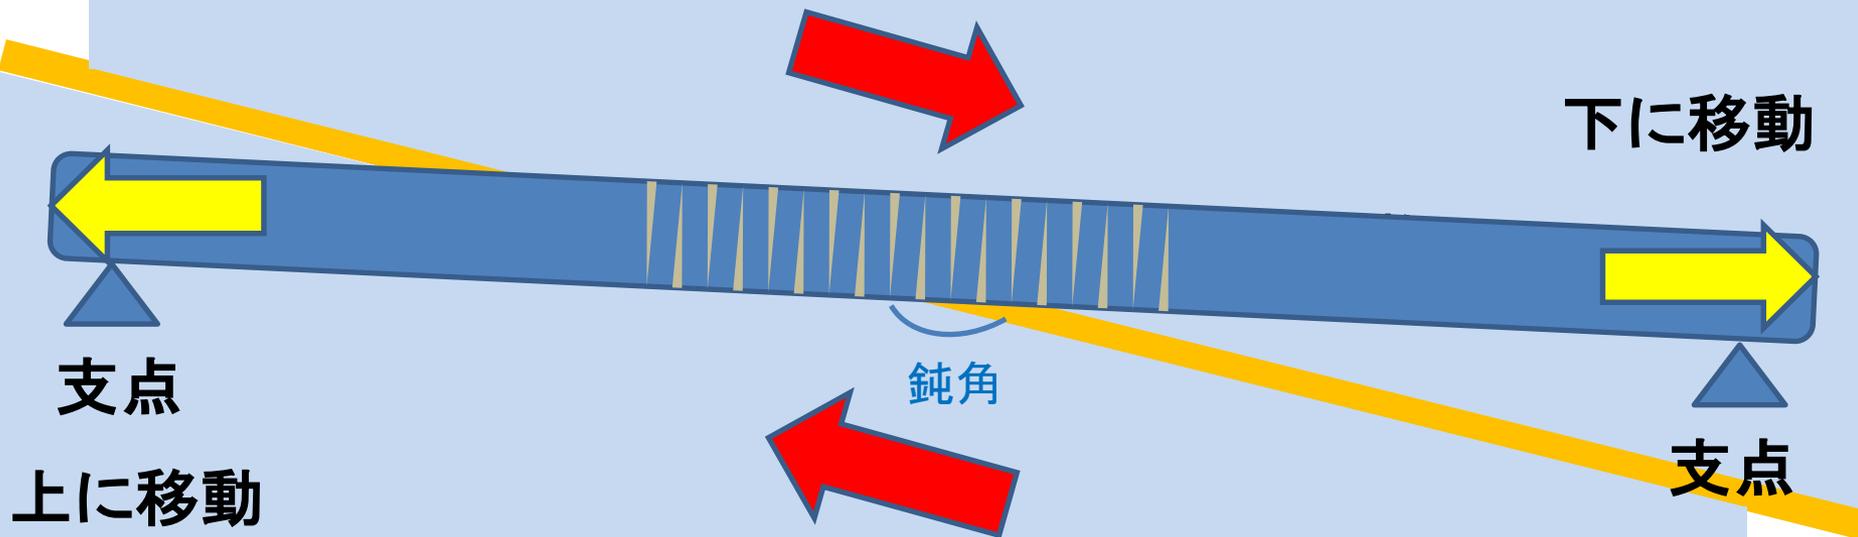
俵山大橋

右横ずれ断層により引張力が作用

断層変位により支点が移動して引張力が作用

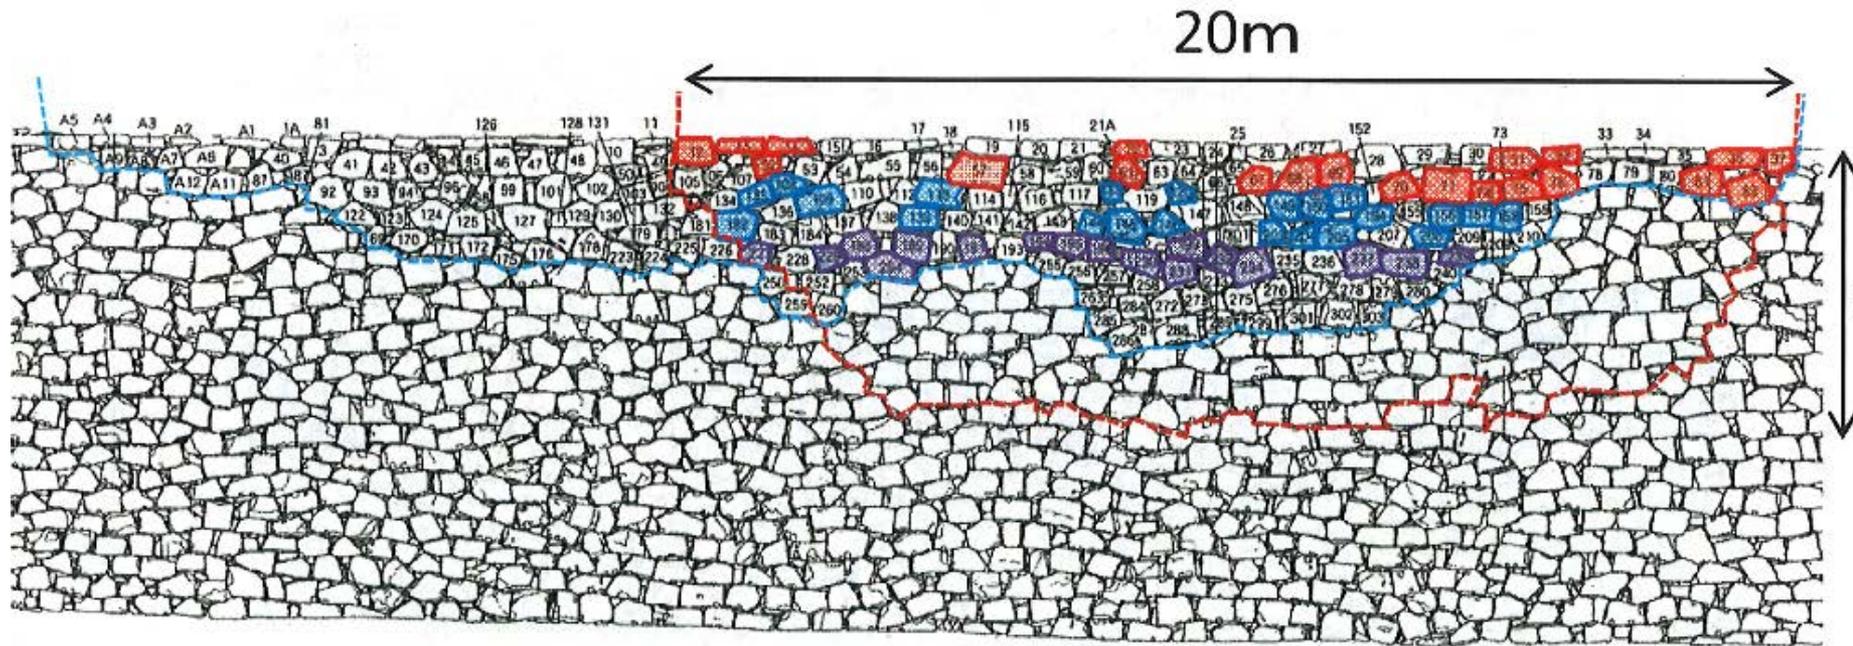
百間石垣東側崩落図

(赤破線:熊本地震崩落 青破線:平成18年度修復)
