2017年9月24日

熊本大学知のフロンティア

熊本地震による熊本城跡と 石橋の被害状況と要因分析

熊本大学大学院先端科学研究部
シニア教授 山尾敏孝

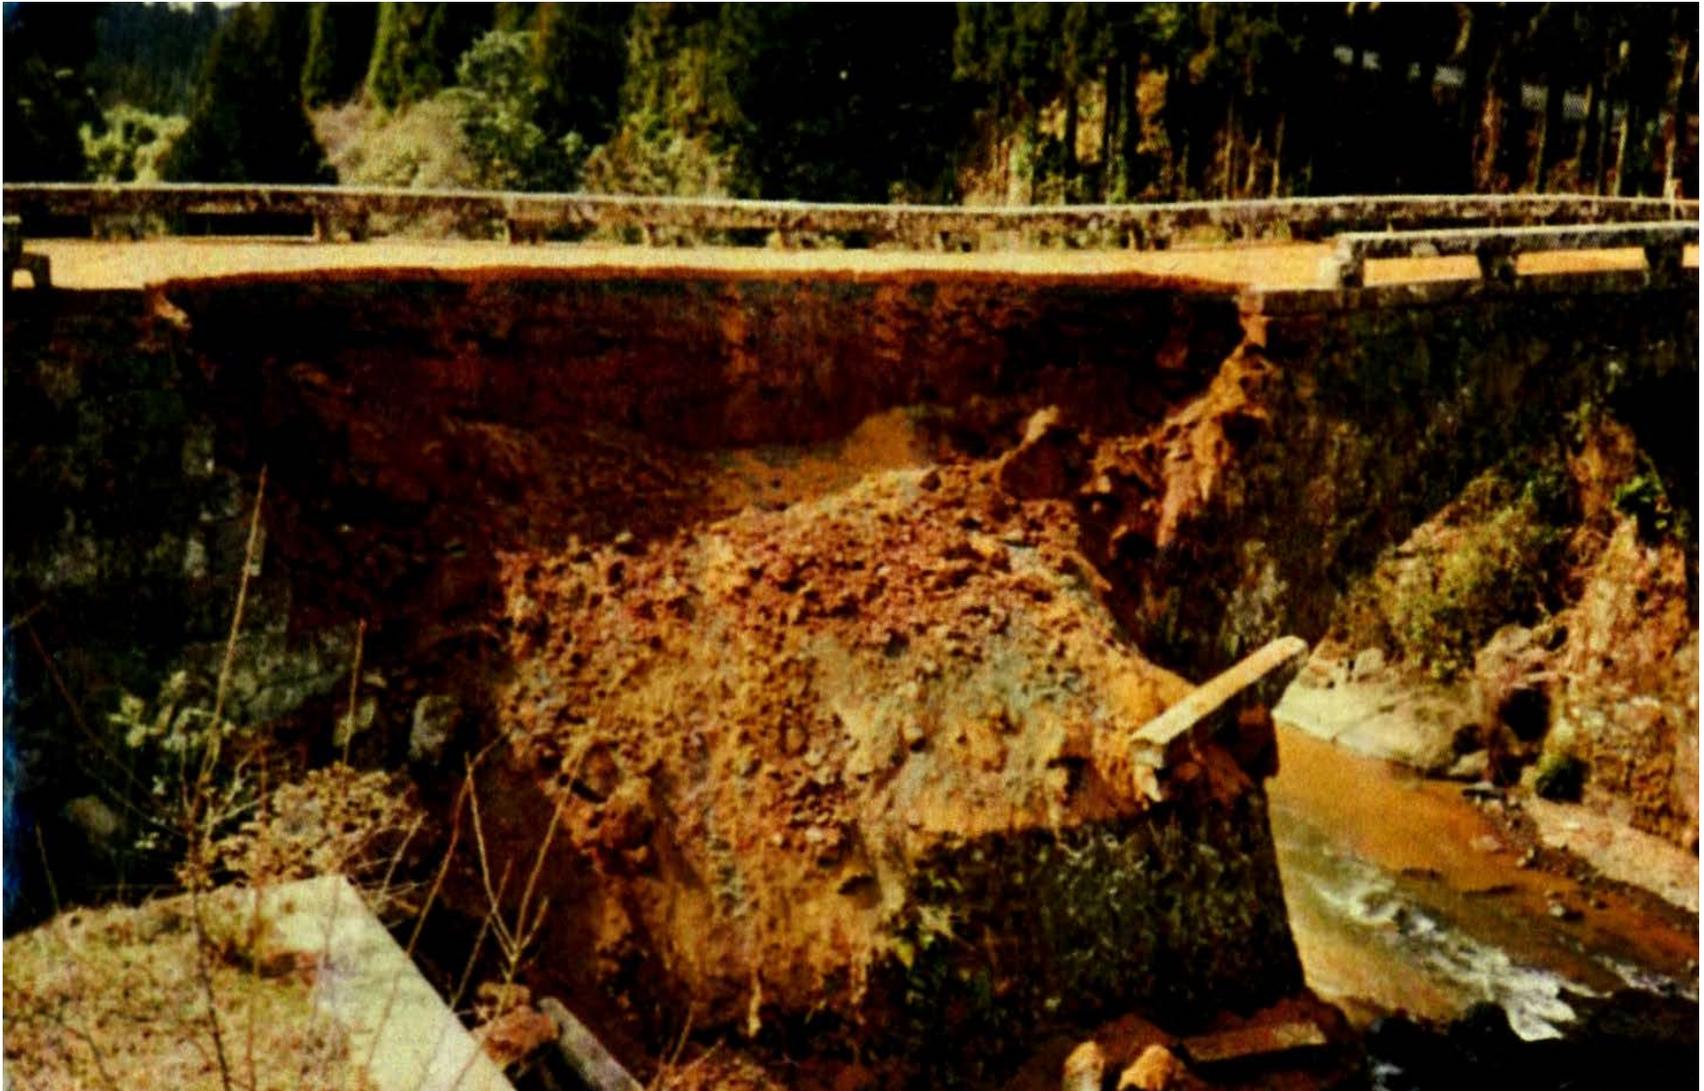
八勢目鑑橋の崩壊後の補修工事

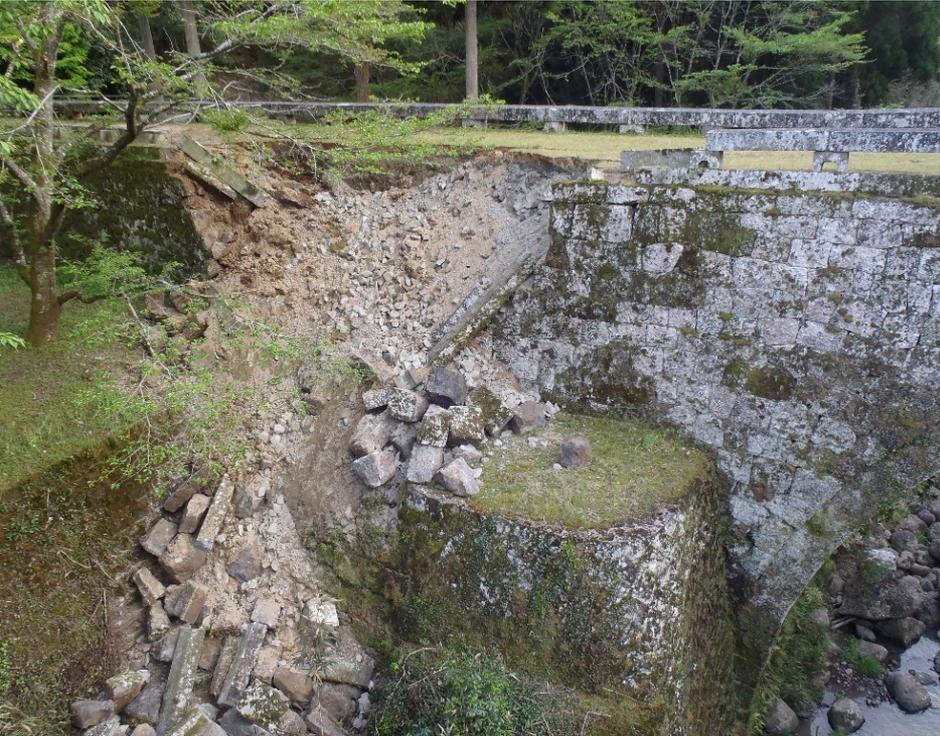
前震後(4/15)の崩壊状況

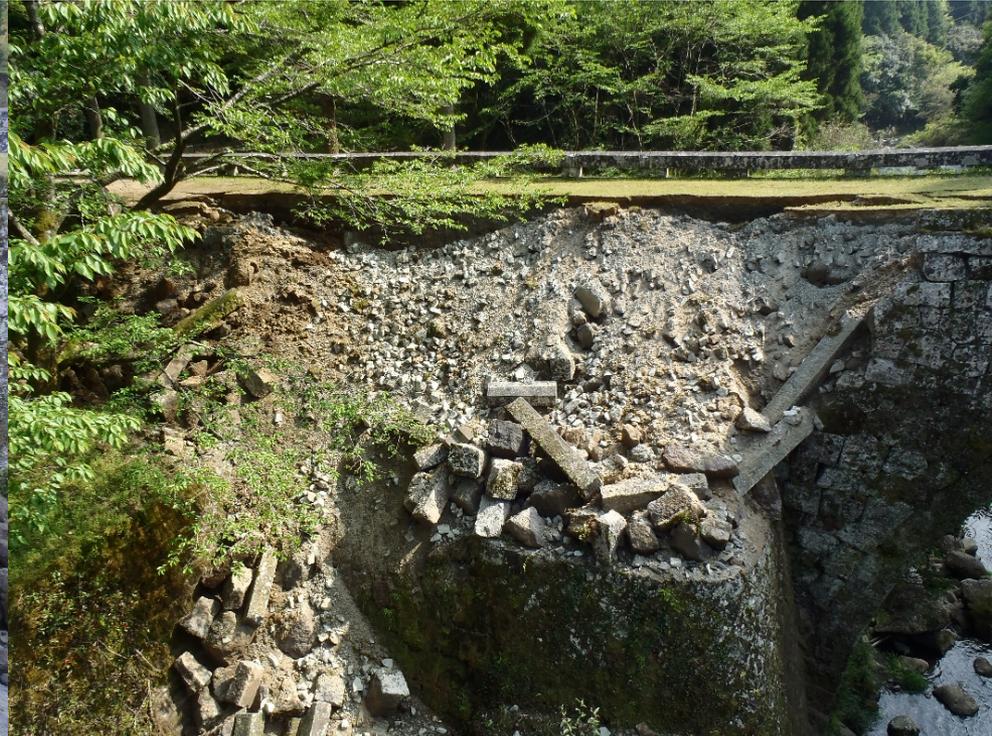
本震後(4/19)の崩壊状況
