## 1. 熊本城の復旧への取組

## 2. 石橋の復旧状況

### 3. 熊本県内の古墳の被災状況

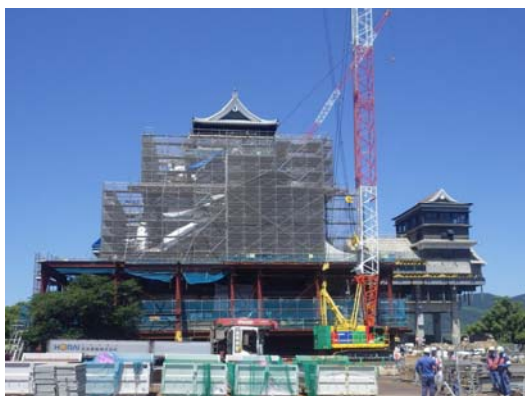
- ・天守閣 大天守 最上階建替え、屋根瓦葺き替え、耐震補強、石垣上面発掘調査、崩落石材回収、崩壊石垣解体、石材調査→元位置照合、内装展示設計、構造解析、付櫓解体
- 小天守 瓦撤去、1階壁床撤去、崩落石材回収・解体、石材調査、しやち瓦製作・設置（大天守のみ）、工事用スロープ建設 など
- 飯田丸五階櫓 崩落石材回収、受構台設置、仮受構台撤去、櫓建物解体、構造解析
- 重要文化財建造物 部材回収、構造検査（被害調査）、発掘調査

写真1 大天守の復旧工事状況

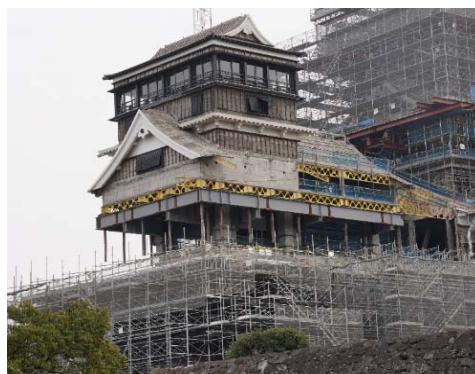
写真2 小天守の復旧工事状況

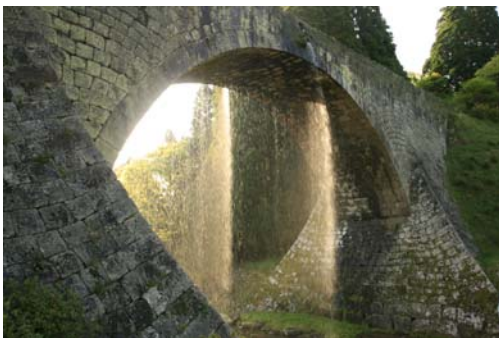
国指定の重要文化財である通潤橋は、前震で多数の漏水と橋上の被覆土に数箇所の亀裂が発生した。本震後、橋面上への漏水箇所数が増え、被覆土の亀裂が拡大した。また、漆喰（通水石管材間の目地を充填・接着するための材料）が通水石管天端上に浮き上がる状況や通水石管接合部の亀裂が確認され、通水石管の多くの部分で漆喰破損が推察された。地震後、文化庁の保存修理事業として、手摺石の据え直し、通水石管の補修及び漆喰の詰め替え工事である。アーチ輪石や壁石の下部には被害状況が見られず、地震以前より外側に変形していた壁石上部に被害が集中していた。町は「通潤橋保存活用委員会」で修理範囲を検討し、両端部近くの手摺石を2段目まで据え直して地震前の状態に戻した。同時に、被覆土を掘削して通水石管が見える状態で通水石管の漏水チェックを行い、ほぼ補修を完了している（写真3）。

(a)地震での被災状況（漏水と被覆土の亀裂）

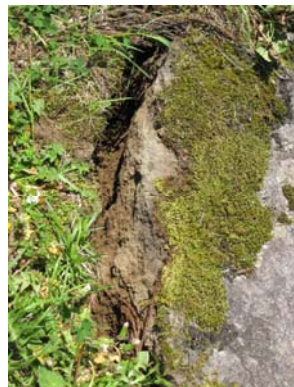
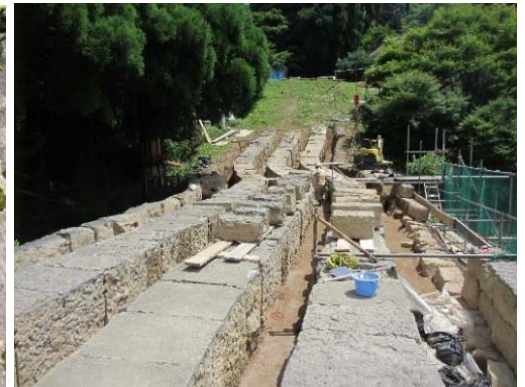
(b)手摺石の補修工事

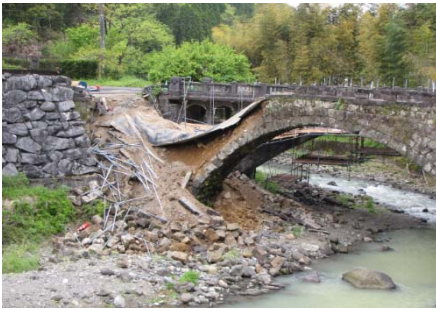
二俣福良渡は1829年完成の二俣渡に続き、1830年にL字型に架設された町指定文化財の石橋の1つである。熊本地震による主な被災状況は、右岸側上下流の壁石・路面・高欄の崩壊の他に、地震の上下左右の揺れを受けて輪石の断面損傷や連続亀裂・ひび割れ及びアーチ形状の変形、さらには左岸側上下流の壁石のはらみ出しなどが顕著であり、石橋の機能低下が認められた。地震後、町は全面復旧を目指し、壁石とアーチ輪石を解体し再度積み上げ、足りない壁石は補給した。壁石には控えを長くした石材を要所に使用し、内部には大小の割石を敷き込んで、ほぼ地震前の状態に補修ができ復旧した（写真4）。

(a)地震での壁石崩壊した被災状況

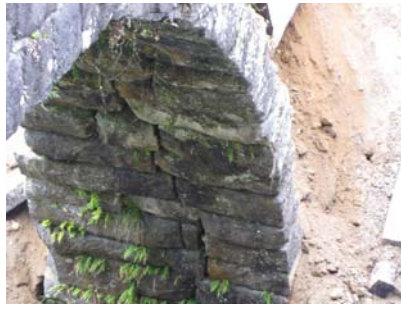
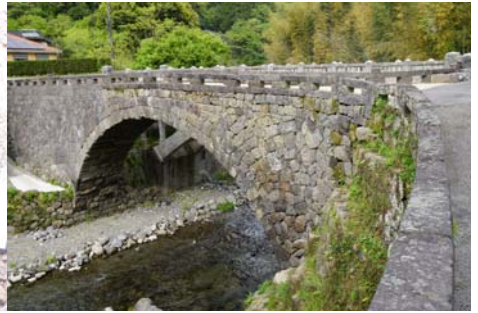
(b)補修完了後の状況

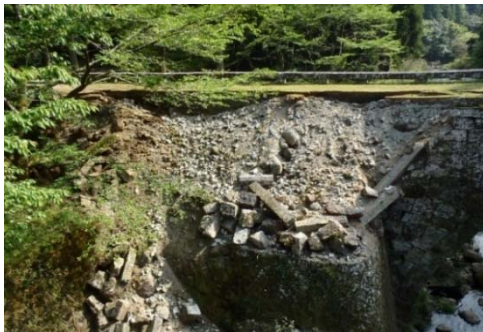
八勢目鑑橋は県指定の文化財（1855年架設）で、左岸上流側のアーチ基部から橋台側の壁石部分が前震により小規模な崩壊し、本震後には更に崩壊部が拡大した。また、崩壊部と反対の下流側の壁石も広範囲にわたって上流側に傾き、欄干の崩落箇所もあった。復旧の補修方法では、崩壊した壁石部分の範囲で中詰め材も一旦すべて取り除き、再度壁石を積み上げ、中詰め材として割石を敷き固めた。また、アーチ輪

(a)地震での壁石崩壊状況

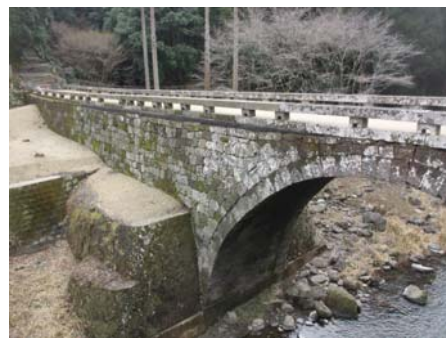
(b)補修完了後の状況

石基部付近の壁石に突出が見られたので、多少ではあるが内側に押し込んだ。欄干の崩落も一部あったが補修し、被災補修を完了した(写真5)。

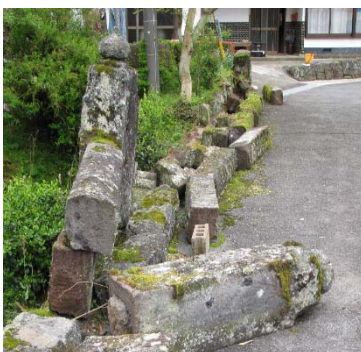
震源地から遠く離れた立門橋(1860 年架設)と永山橋(1878 年架設)は県指定の文化財で、立門橋は右岸下流側の壁石に緩みとはらみ出しがあり、左岸下流側の壁石が崩壊した。また、左岸上流側欄干部に隙間が、路面には橋軸方向に割れが発生した。永山橋では高欄部の崩壊や欄干・束柱の破損や路面の損傷などが発生した。市はすぐに復旧工事に着手し、立門橋は、右岸下流側の壁石を積み替えて補修し、崩壊した左岸下流側の壁石等を含めすべて復旧完了した。正確な地震前の写真等がなく復旧は困難な仕事になった。一方、永山橋は欄干や束柱の修復及び路面補修を行い、復旧は完了した（写真 6）。

(a)永山橋の高欄の被災状況

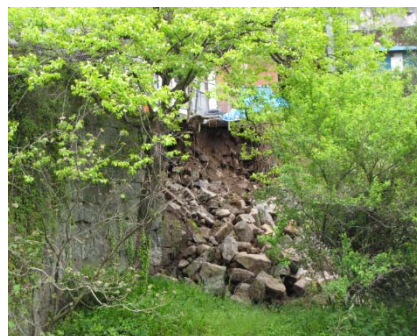
(b)立門橋の壁石崩壊状況

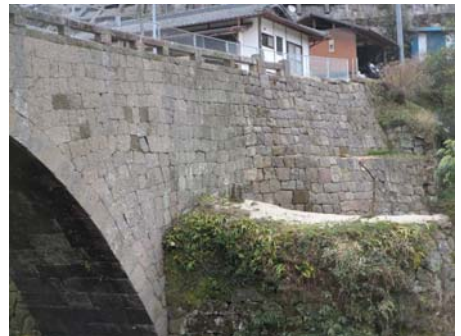
(c)立門橋の補修完了状況

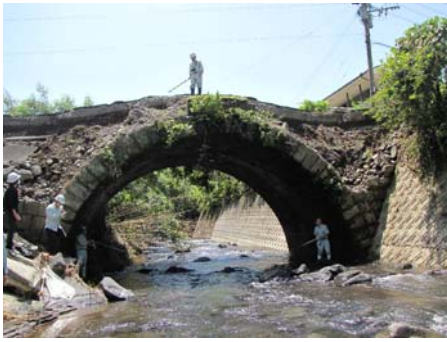
(a) 上下流側から崩壊状況

壁石の石材をモルタル接着していたが、地震により壁石4面で崩壊が発生した。このように壁石4面崩壊はこの石橋のみで、この石橋付近は複数の断層が見られており地震動の大きさと壁石をモルタル接着していたことが影響したと思われる。この石橋は未だに復旧されておらず、南阿蘇村は地震遺構として残す対象と考えており、どのように残すか現在検討中である（写真7）。

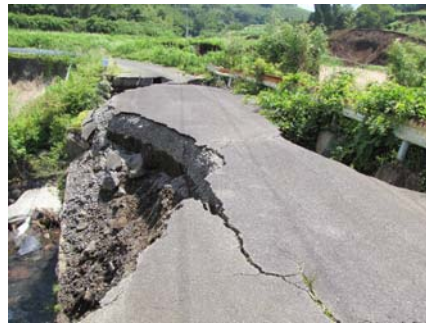
(b) 路面からみた流壁石の崩壊状況

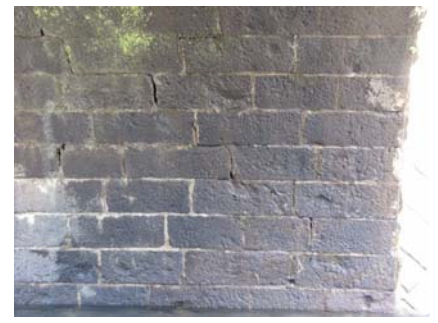
(c) アーチ輪石のすき間発生

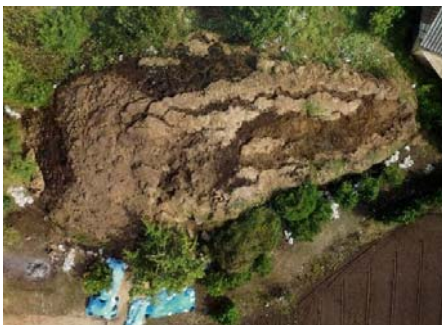
熊本地震では文化財である県内装飾古墳や非装飾古墳が併せて 33 基がかなり大きな被害を受けた。装飾古墳では、国史跡の井寺古墳（嘉島町）や釜尾古墳（熊本市）など 7 基、県史跡の国越古墳（宇城市）や御霊塚古墳（山鹿市）など 8 基及び市町村指定 2 基であった。非装飾古墳では、県史跡が 3 件、市町村史跡が 13 件であった。その一例として写真 8 に被災した今城大塚古墳、塚原古墳群の石室および釜尾古墳の被災状況を示した。古墳の被災状況は、熊本県や地元の市町村により震災直後から把握が行われた。その特徴は、墳丘の一部崩落や墳丘全体に亀裂や陥没が生じている。被害の程度もさまざまであり、被災した部分が本来も墳丘であるのか、整備後積み土か、過去の災害で一部崩落した場所なのかによっても相違した。また、埋葬主体とその周辺で確認された被害として、石材の亀裂や割れや落下、石室そのものの石積みの孕みだし、石材のズレ、土砂や雨水の流入、裏込め土の崩落などであり、単独で起こるよりこれらが組み合わせられて発生するケースが多かった。

(a) 今城大塚古墳の被災状況

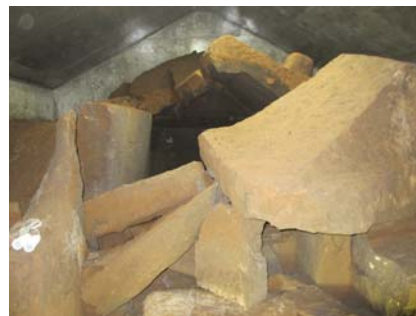
(b) 塚原古墳群の石之室古墳

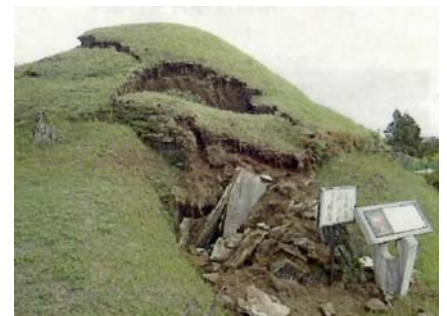
(c) 釜尾古墳の被災状況
