旧第一銀行熊本支店社屋に関する研究(1)

平面・立面・構造について

正会員 伊藤重剛¹⁾ ○松本隆之²⁾準会員 曾宮健一³⁾

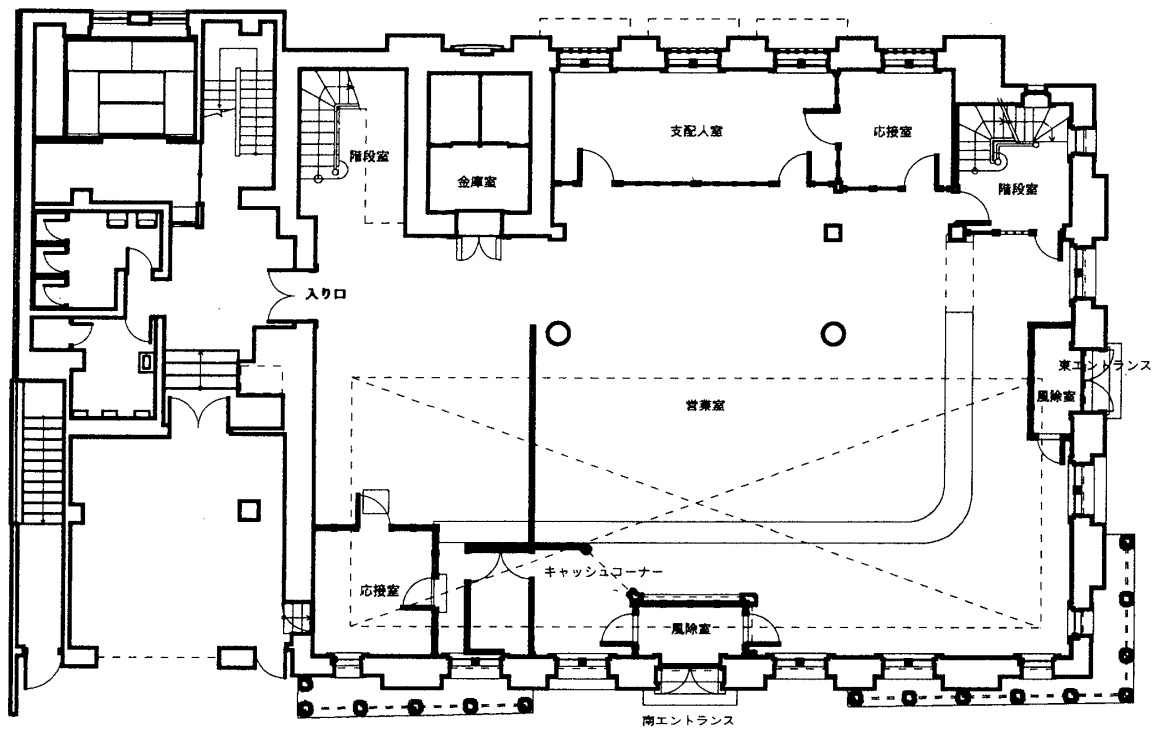
図1 1階平面図

1階は、建設時から、熊本中央信用金庫社屋として使用された1995年10月まで、主に営業室として使われた。付属棟を除く1階の平面は内法寸法で東西方向に20.097m、南北方向に15.602mの矩形である。

営業室の間仕切り壁は、中央信金として営業されていた時代に、明らかに広過ぎる営業室を仕切るために設けられたようだ。営業室には執務空間と顧客の待合室を隔てるカウンターが現存するが、天板や外側の改変されているものの、位置と形状はほとんど当初か

営業室の北側には、西側から、金庫室・支配人室・応接室が配置されている。また、営業室の南西側にも仕切り壁で仕切られただけの応接室がある。金庫室は頑丈な鉄製の扉と、最大厚さ62.3cmのコンクリートの壁で囲まれ、強固な造りとなっている。金庫室内部には作り付けの棚があり、鉄格子で3つに間仕切られている。階段室は、北東と北西の隅に二箇所配置されており、北西の階段室は1階と2階を、北東の階段室は地階・1階・2階・屋上を螺旋階段で連結している。2本の円柱と三本の角柱は1階平面を特徴づけると同時に、この建物の主要な構造体の一部ともなっている。

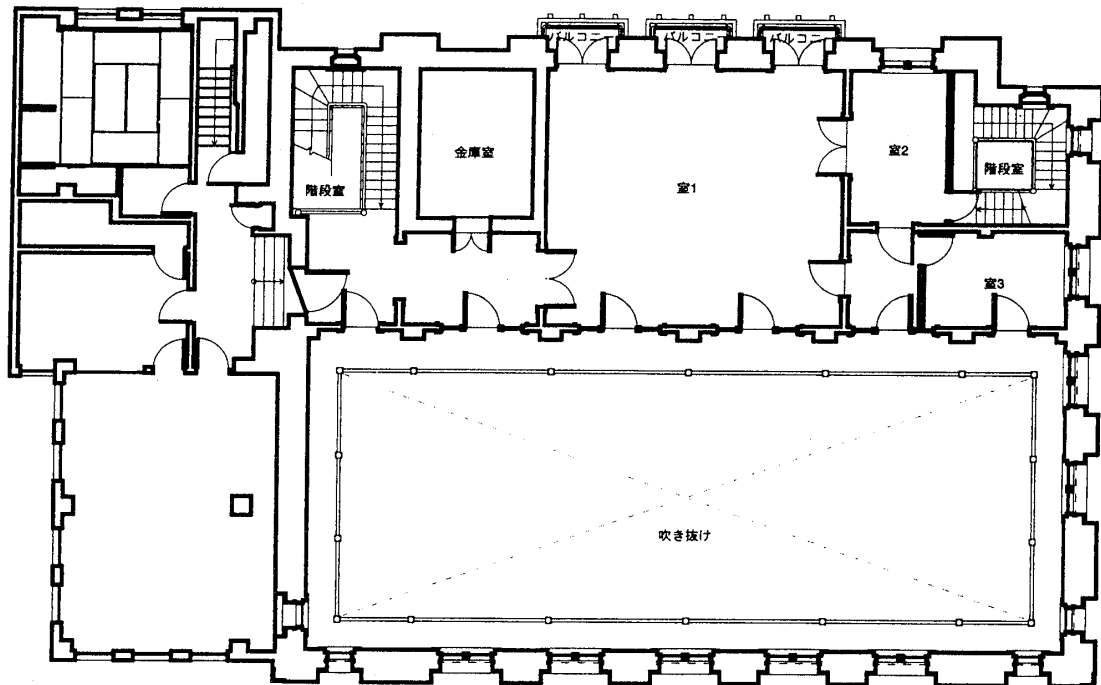
図2 2階平面図

2階平面の特徴は、1階営業室上部の吹き抜けと、それを取り囲む廻廊で構成される空間である。しかし中央信金時代の1階間仕切り壁の増築に伴い、営業室上部には回廊のレベルに屋根裏から天井が吊られている。2階平面は、この吹き抜けの空間と、その北側に配置される金庫室、3つの室、そして2つの階段室で構成される。室1には3つの扉がありそれぞれの扉から独立した3つのバルコニーに出ることが可能となっている。現在、室2と北東階段室は壁で間仕切られているが、独立した空間の確保を目的とした後の増築と考えられる。また南側の部屋にも増築による仕切り壁がある。西側の壁には付属棟2階との連絡通路が設けられているが、扉は現在開閉不可能となっている。外部開口部は1階と対応して配置されており、1階と同様に南側・東側開口部は外側にシャッターが設けられ、北側の窓も1階同様鉄格子が設けられている。バルコニーの扉には、内側に鉄格子が設けられている。

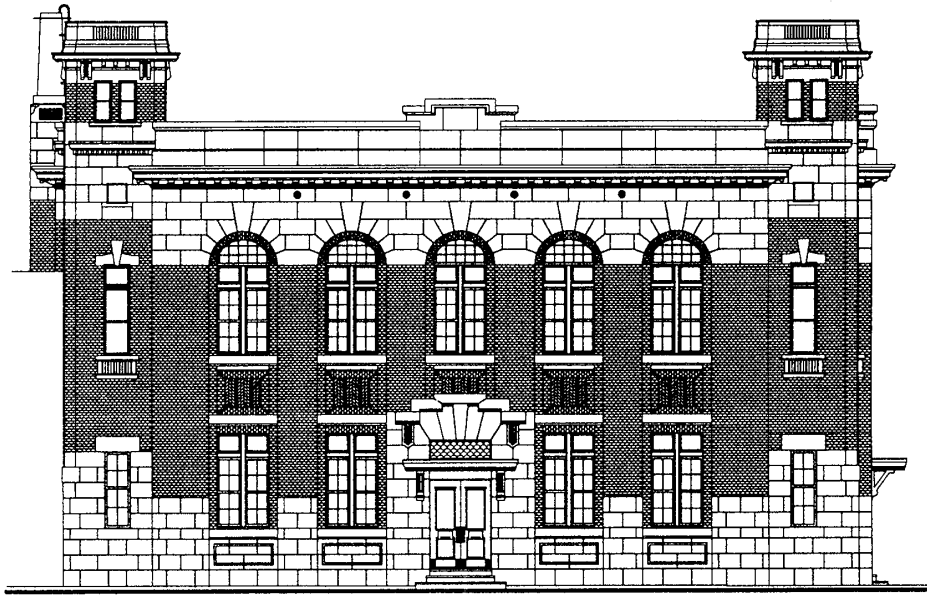
図3 南東側立面図

旧第一銀行熊本支店の南側ファサードは、大正時代最も賑わった唐人町筋に面しており、通りからの景観を充分意識したものである。南側ファサードは高さ12.402m、入口・5連のアーチ・軒・パラベットを含む中央部は東西長さ16.392m、それより0.343 mセットバックした隅部を含む長さは21.537mである。東西上端部の塔屋は、同仕様で、横3.408m、パラベットからの高さ2.655mである。開口部の上方には左官仕上げによる装飾がなされている。5連のアーチは、1階部分と2階部分が窓となっており、中央アーチのみ1階部分が入口となっている。それぞれのアーチ間の上部には小屋裏の通気口も見られる。ファサード全体は、下部が灰色の花崗岩、中間が化粧釉薬レンガ、上部がコンクリート洗い出しである。1階と2階の開口部の間にはタイルパターンによる装飾も施されている。

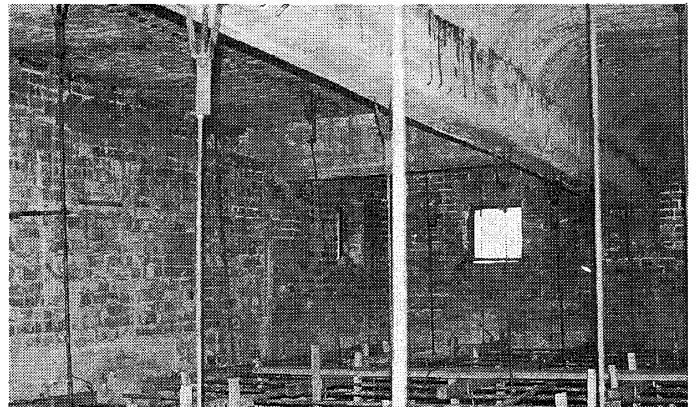
図6 天井裏南東部写真

旧第一銀行熊本支店社屋の構造に関しては、熊本で最初の鉄筋コンクリート構造として記述されているものが大半を占めるが、完全な鉄筋コンクリート構造ではなく、煉瓦造と鉄筋コンクリート造の混構造と考えられる。建設された明治末期から大正にかけては、煉瓦造から鉄筋コンクリート造への過渡期であったため、旧第一銀行熊本支店社屋は、煉瓦造の一部に鉄筋コンクリート構造が取り入れられた例と言える。

鉄筋コンクリートが用いられた部分は、柱・梁及び梁端部ハンチ・金庫室・階段室・床スラブ・アーチ開口部まぐさ部分・屋根・塔屋である。建物を囲んでいる煉瓦造の壁の最大厚さは86.3cmである。小屋裏には、東西方向1本と南北方向8本の大梁が確認でき、最大スパンは15.608mである。主要な構造体である柱は、中央の円柱、北側の角柱及び地階の柱で、1階円柱間スパンは7.289 mである。円柱には小屋裏の大梁が乗っている。
