九州南部の大面積皆伐跡地周辺域における斜面崩壊の実態

Slope failures in and around a large-scale abandoned forest after clear-cutting, southern Kyushu, Japan

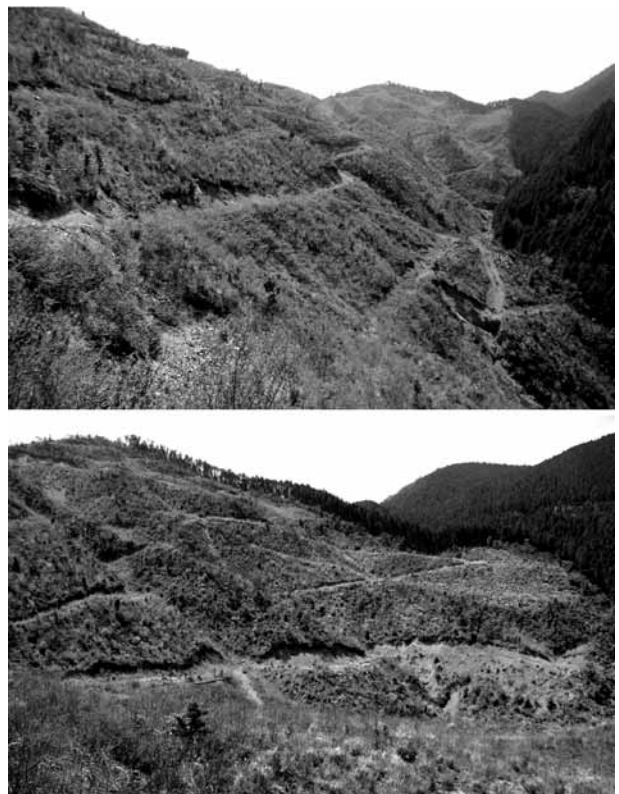
熊本県南部の球磨地域には多数の大面積皆伐跡地が認められる(鹿又ほか, 2007)が、最大規模のものは球磨村のほぼ中央部の権現山東方の標高約 200~600 m の北~北東向き斜面に存在している(図 - 1)。この皆伐跡地(以下、権現山皆伐跡地と呼ぶ)の面積は、95.6 ha である。伐採前はおよそ 45 年生のスギ人工林であり、1989~1992 年にかけて最後の間伐が行われたが、その後、2001 年 11 月より皆伐作業が開始され、2002 年 9 月までに 95.6 ha 全域で材の搬出が完了している。伐採に伴っては林道のほか、作業路がかなり高密度に開設された(写真 - 1)。伐採後は未植栽のまま放置されていたが、2006 年 3 月から熊本県が水とみどりの森づくり税を使用して、森林組合とボランティアによって広葉樹を中心とした植栽事業を実施している。なお、この皆伐跡地は仏像構造線の南側の四万十帯に位置している。林道や作業路のり面の観察によると、伐採地内斜面の風化層の厚さは尾根部で 1 m 以上であるが、大部分の斜面では厚さ 1 m 以内とそれほど厚いものではなかった。

写真 - 1 権現山皆伐跡地の状況(2007年4月撮影)。
 Photo 1 Photographs taken in April 2007 showing the Gongenyama abandoned forest after clear-cutting.

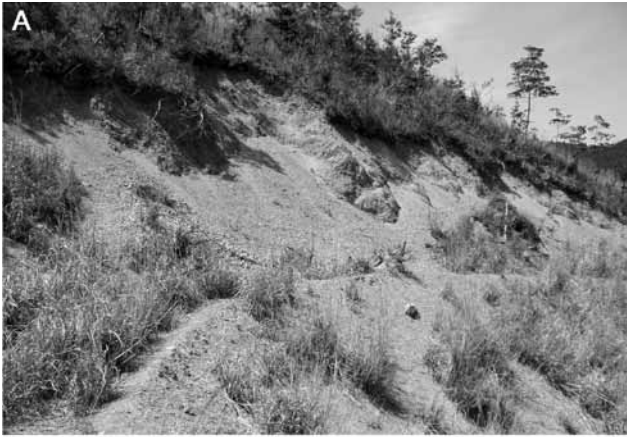
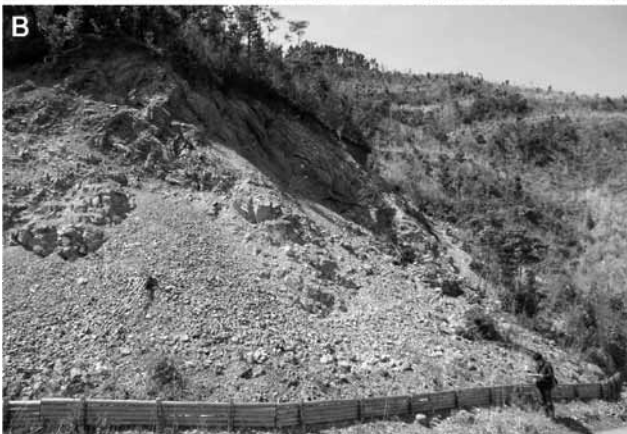
写真 - 2 権現山皆伐跡地内の流れ盤斜面における切り取りのり面の崩壊。(A) 作業路沿いの小規模な崩壊。(B) 林道沿いの最大規模の崩壊(幅 30 m, 高さ 12 m 程度)。

Photo 2 Photographs of road-cut failures on dip slopes in the Gongenyama abandoned forest. (A) A small failure along a harvesting road. (B) The largest observed road-cut failure (30 m width, 12 m high).

権現山皆伐跡地内の斜面では、Type 1 と Type 2 の崩壊が認められた。Type 1 の崩壊は、林道や作業路の切り取りのり面を中心に、権現山皆伐跡地内の至る所で観察された。規模はさまざまであるが、最大のもは幅 30 m, 高さ 12 m 程度であり、崩壊面の傾斜は約 40°である(写真 - 2)。この地域の多くの地層の走向・傾斜はそ

れぞれ N 35~45°E, 35~50°N を示し、崩壊地の斜面傾斜とほぼ一致していた。

は、北方向に傾斜する四万十帯の砂岩・泥岩互層という対象地域の地質特性に影響を受けている現象であるが、作業路の開設も原因となって発生したものである。また、Type 2 の路肩や盛土の崩壊（例えば、Sidle and Ochiai，2006）も伐採そのものというよりも、林道や作業路の施工方法が問題となって起こった現象である。

仏像構造線沿いで認められた受け盤構造斜面での深層崩壊（Type 3）は地質構造に大きく影響を受ける現象であり、その発生予測はきわめて難しい。それに対して、Type 1 と Type 2 の斜面崩壊は無計画な作業路網開設がなければ発生しなかった土砂移動現象と考えられる。崩壊発生を防止するという観点からは、伐採時に架線集材を行うなどして作業路網の設置を最小限に抑えることが必要である。調査地域の地層は北傾斜が卓越しているため、流れ盤構造になる北向き斜面には作業路の開設をできるだけ避けなければならない。

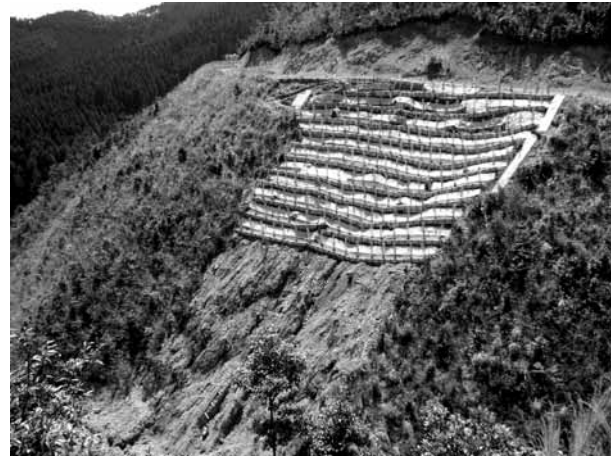
写真 - 3 権現山伐採地における最大規模の林道路肩崩壊(幅 30 m, 高さ 40 m 程度)。

Photo 3 The largest observed road-prism failure (30 m width, 40 m high) in the Gongenyama abandoned forest.

Type 2 の崩壊は、Type 1 と同様に作業路網沿いで多数見られたが、切り取りのり面とは反対側の路肩や盛土の部分崩壊する現象である。最大のもは幅 30 m, 長さ 40 m 程度であった(写真 - 3)。この崩壊は平滑斜面や凸型斜面よりも、凹型斜面での発生頻度が高かった。調査時には、作業路の路肩部分に亀裂が入っている箇所が多数存在しており、今後の降雨等によって、この形態の崩壊は続くと考えられた。

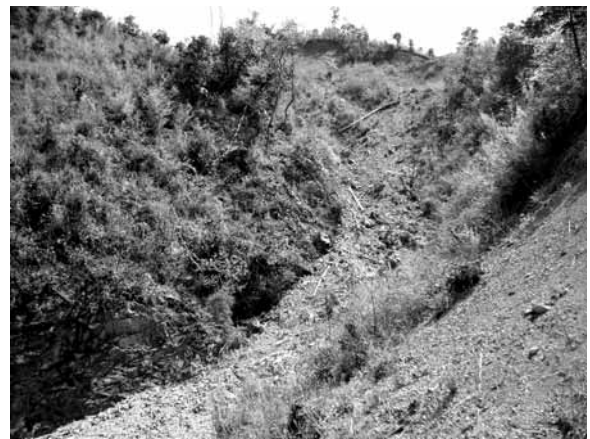
写真 - 4 伐採地内の谷筋における土砂移動状況

Photo 4 Sediment movement originating from road-cut and road-fill failures on a concave slope.

これらの Type 1 と Type 2 の崩壊で生産された土砂の一部は小規模な土石流として流動しており、伐採地内の谷筋や河道内に堆積していた(写真 - 4)。しかし、調査時点においては、伐採地外への多量の土砂流出は発生していなかった。

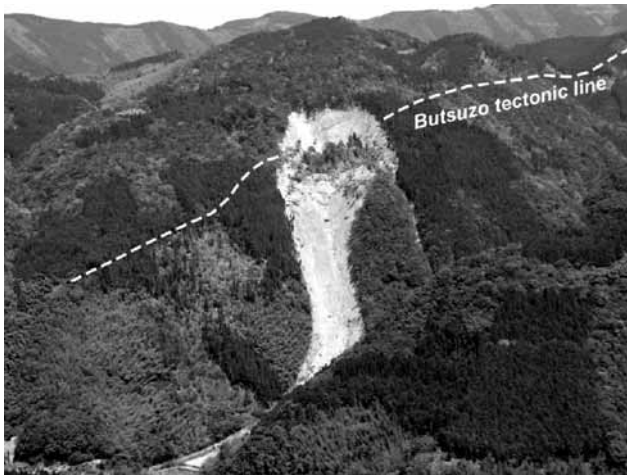
写真 - 5 仏像構造線沿いの受け盤斜面における深層崩壊。
Photo 5 A deep-seated landslide on an opposite dip slope along the Butsuzo tectonic line.

また、権現山皆伐跡地から北北東約 1 km の南東向き斜面では、深層崩壊が存在している。この崩壊は 2006 年 7 月の豪雨で発生したもので、大きさは幅 70 m、長さ数 100 m、深さ 5~10 m 程度であり、多量の不安定土砂を生産している状況であった（写真 - 5）。崩壊した部分には仏像構造線が通っており、地質は上部が三宝山帯の石灰岩、下部は四万十帯の破碎された砂岩・泥岩互層からなっていた。

権現山皆伐跡地は斜面の傾斜とほぼ一致した北～北東向きの流れ盤構造が卓越しているため、受け盤構造の斜面は少ない。しかし、伐採地周辺には南向きなどの受け盤構造の斜面があり、Type 3 に相当する斜面の崩壊が数箇所認められた。この形態の崩壊の発生頻度は Type 1 や Type 2 に比べて著しく低いが、規模が大きいが特徴である。こうした崩壊は仏像構造線やそれに付随する断層沿いで発生している傾向にある。実際に、2006 年 7 月の豪雨で発生した最大規模の崩壊は、仏像構造線上に位置していた（図 - 1、写真 - 5）。崩壊した斜面は、上部が三宝山帯の石灰岩、下部が四万十帯の砂岩・泥岩互層という岩相の異なる地質で構成されており、両者の間の破碎帯内で豪雨時に間隙水圧が上昇するなどして深層崩壊が発生したものと推定される。これらの受け盤構造の崩壊は伐採地ではない林地斜面で発生していることから、伐採や作業路の開設とは無関係であり、調査地域の地質構造そのものに起因するものと考えられた。

また、地質構造が大きな影響を及ぼしている Type 3 の受け盤構造の崩壊についても、それが伐採地において発生した場合には伐採や作業路の影響を完全に否定することは難しい。仏像構造線など、この地域に発達する断層の位置を詳細に把握するとともに、再活動する可能性がある地すべり地の周辺では大面積伐採が行われないように規制することが必要である。そのためには、保安林であるなしに関わらず、伐採の事前届け出を徹底させて、伐採予定地が崩壊発生の可能性が高い場所かどうかを検討する体制を構築しなければならない。もちろん、そうした体制を維持するためには、土地所有者や素材生産業者が積極的に協力できることが重要であり、県や市町村は補助金制度を導入するなどの措置が必要であろう。
