中央工場の環境整備

平田正昭

熊本大学工学部技術部 機器製作技術系

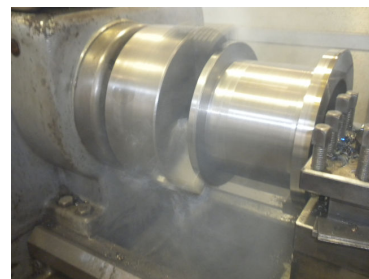
さらに加工が始まれば油煙（写真1参照）・砥粒の飛散などが発生。モヤがたちこめたり、臭いが生じたりして状況が悪化する。こうした中での実習、作業はひどく辛い。特に夏の暑い時期は実習中気分が悪いと訴える学生も出ていた。立っての作業が多いため椅子を設置したが、換気装置の整備を切望し学内運営委員会に要求を続けた。

(写真1) 油煙の発生状況

換気扇も9～10台設置の予定だったが、そのままの要求が通らず、見直しを図ることになった。窓の数20箇所、換気扇4台の設置が認められた。旋盤からの油煙の発生が多く、建物中央に設置すると排煙には効果的ではないだろうかという話し合いで決定、実習に影響のない春休みに工事が行われた。

冬場窓を閉め切った状態で換気扇を作動させた場合、すぐに建物内の各所から隙間風による音が発生。運転時の強力な空気の吸い込みが確認でき。夏場は窓を開けるため、冬場ほどの強力な吸引力は感じられないものの旋盤作業などで発生した油煙はこもることなく排出されるようになった。

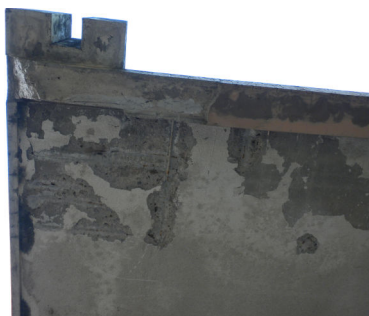
- ・外壁の剥がれ（軒下の部分も多く、怪我を負う恐れあり）（写真2）
- ・建物上部に登ることができない（はしごの腐食）
- ・上部での作業が出来ない（雨水排水溝の詰まりによる水漏れが過去に起きている。配線や機械の水による損害が考えられる。）

(写真2) 外壁の剥がれ
