# 熊本県南部の大面積皆伐跡地周辺域における 斜面崩壊のメカニズム

## Mechanism of slope failures in and around a large-scale abandoned forest after clear-cutting, southern Kumamoto Prefecture

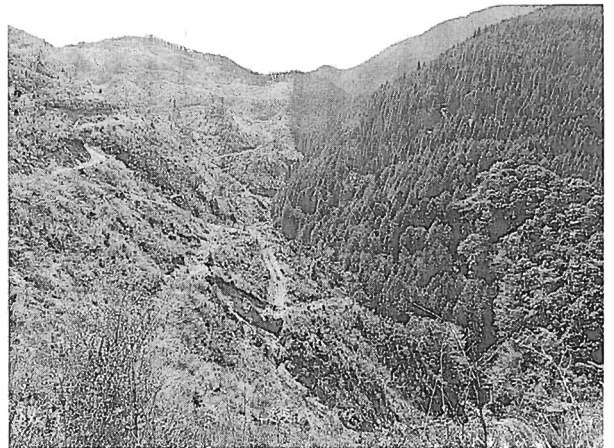
図-2 権現山皆伐跡地の高密度作業路の施工状況

権現山皆伐跡地は球磨－人吉地域では最大規模のものであり、権現山東方の標高約 200～600m の北～北東向き斜面に位置している（図-1）。この皆伐跡地の面積は、95.6ha である。伐採前はおよそ 45 年生のスギ人工林であり、1989～1992 年にかけて間伐が行われたが、その後、2001 年 11 月より皆伐作業が開始され、2002 年 9 月までに 95.6ha 全域で木材の搬出が完了している。伐採に伴っては林道のほか、作業路がかなり高密度に開設された（図-2）。伐採後は未植栽のまま放置されていたが、2006 年 3 月から熊本県が水とみどりの森づくり税を使用して、森林組合とボランティアによって広葉樹を中心とした植栽事業を実施している。なお、この皆伐跡地は四万十帯の北縁部に位置し、複雑な地質構造を呈するものの地層はおおむね北方に傾斜する砂岩・泥岩互層からなっている。林道や作業路のり面の観察によると、伐採地内斜面の基盤岩上の風化が著しい層は高標高部で 1m 以上と比較的厚く、中～低標高部で厚さ 1m 以内であった。

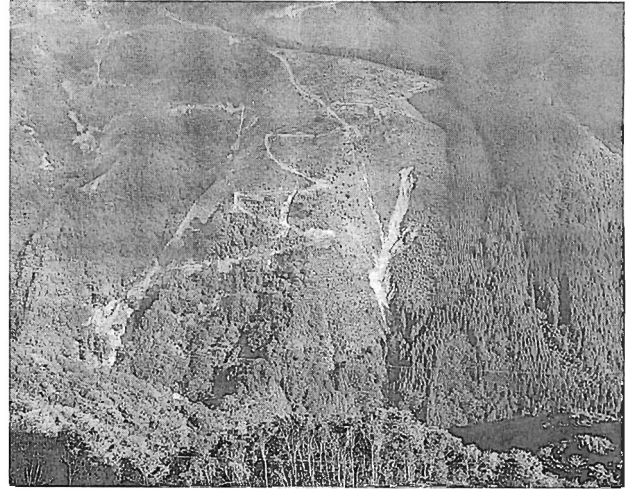
図-3 蔵谷地区の崩壊地

道や作業路のり面の観察によると、伐採地内斜面の基盤上の風化が著しい。崩壊地は全体的に浅い沢地形を呈し（図-3）、主に砂岩からなる崩積土が厚く堆積していた。

2006年4回、2007年2回と計12回発生している。なお、初めて崩壊が確認された蕨谷近傍の山江村の2004年8月の降水量は、462mm/月であった(防災・消防・保安年報, 2004)。さらに、2007年10月の現地調査では、幅約15m、長さ約300m、深さ5～15mにわたって、谷地形に沿って崩壊が生じていた。この谷には厚く崩積土が堆積していたと推測され、その厚さは

崩落崖や谷状にえぐられた地形から推定して約 10 ～ 15m であったと思われる (図-10)。高標高部の崩壊跡地に分布する崩積土中には水抜けパイプがあり、調査時でも若干の浸潤が認められた (図-11)。さらに、崩壊頂部付近の山地斜面には、風化が著しい岩盤に地すべり頭部に収斂するような放射状のガリ浸食跡が認められ、その深さは 0.5 ～ 1.0m に及んでいる (図-12)。なお、蕨谷の崩壊は作業路が無い斜面で発生している。

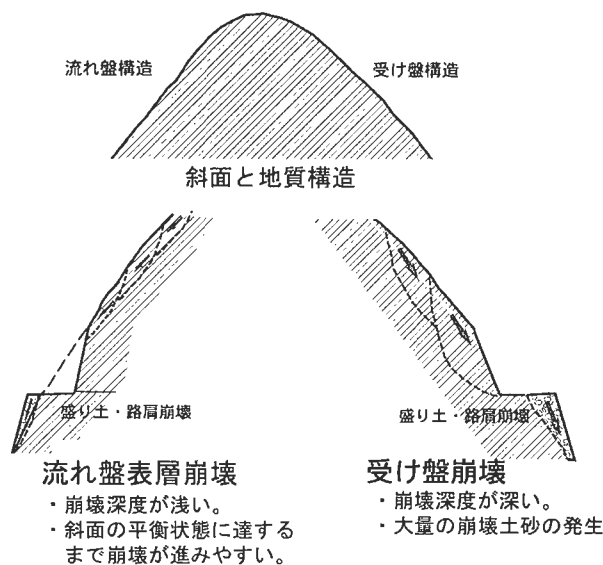
図-5 斜面の崩壊様式

斜面崩壊が生じているところは、(1) 地層の傾斜方向と山の斜面の方向がほぼ一致している箇所が発生している(図-5, 6)(流れ盤表層崩壊：千木良, 1998)。(2) 作業路網路肩や盛土の崩落(図-5, 7)。(3) 構造線沿いの大規模な受け盤崩壊(図-8)(2006年7月頃の豪雨で発生した大規模な崩壊)の3つのタイプに区分的することができた。(1)と(2)は伐採が直接影響しているというよりも作業路の開設が原因となって発生したものである。さらに、尾根部が著しく風化している箇所や崩積土が厚く堆積している沢部や斜面に作業路を開設した場合も崩壊が多発する傾向がある(図-9)。また、(3)は伐採や作業路とはほぼ無関係で、この皆伐跡地北方約1kmに位置し、大坂間構造線(仏像構造線)の破碎帯を伴う地質構造そのものに起因するものである。さらに、権現山皆伐跡地域は、大坂間構造線の近傍に位置しており、断層運動に伴う変形構造や断裂系を伴っており、地質が脆弱なため表層崩壊等が発生しやすい地域である。(1)と(2)の現象は、林道や作業路網の配置を計画する段階で注意すべき問題であると考ええる。

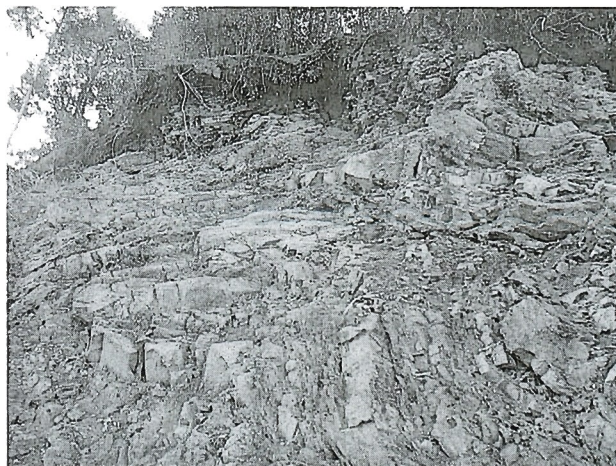
図-6 流れ盤表層崩壊

作業路開設による崩壊は、法面の流れ盤表層崩壊、路肩の崩壊、強風化および崩積土崩壊がある。流れ盤の表層崩壊は、崩壊深度は浅いが斜面の平衡状態に達するまで徐々に上方に拡大し、その間植生の回復は見込めない。一方、路肩崩壊は谷底まで一気に植生を破壊しながら進行するため、地肌が露出した目立った崩

権現山皆伐跡地での斜面崩壊は、皆伐が原因で新たに斜面崩壊が生じた箇所は少ない。この皆伐跡地で斜面崩壊の主要因は作業路開設による崩壊が多い。すなわち作業路開設に伴う人工の法面の崩壊（流れ盤表層崩壊）および路肩崩壊などである。したがって、皆伐を行う場合は、斜面崩壊を抑制するために作業路網の設置を最小限に抑えるとともに架線集材を行うことが必要である。

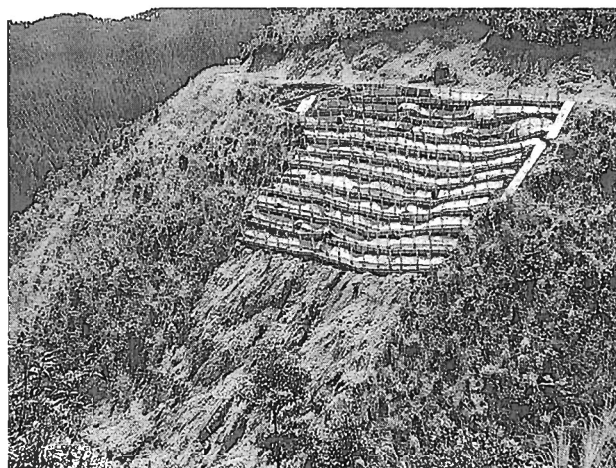
図-7 路肩崩壊

壊になる。一般に急傾斜となることが多く植生の天然更新は期待できない。

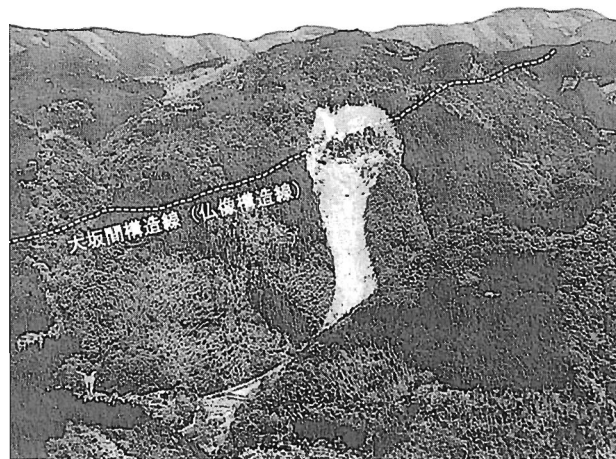
図-8 構造線沿いの崩壊(受け盤崩壊)

受け盤構造の崩壊は、崩壊深度が深く規模が大きくなるものがある。その例として、2006年7月の豪雨で発生した最大規模の崩壊は、仏像構造線上に位置していた。崩壊した斜面は、上部が三宝山帯の石灰岩、下部が四万十帯の砂岩・泥岩互層という岩相の異なる地質で構成されており、両者の間の破碎帯内で豪雨時に間隙水圧が上昇するなどして大規模な崩壊が発生したものと推定される。これらの受け盤構造の崩壊は権現山皆伐跡地から約1km北方の林地斜面で発生している。この崩壊発生場所は伐採や作業路の開設とは無関係であり、調査地域の地質構造そのものに起因するものであると考えられる。

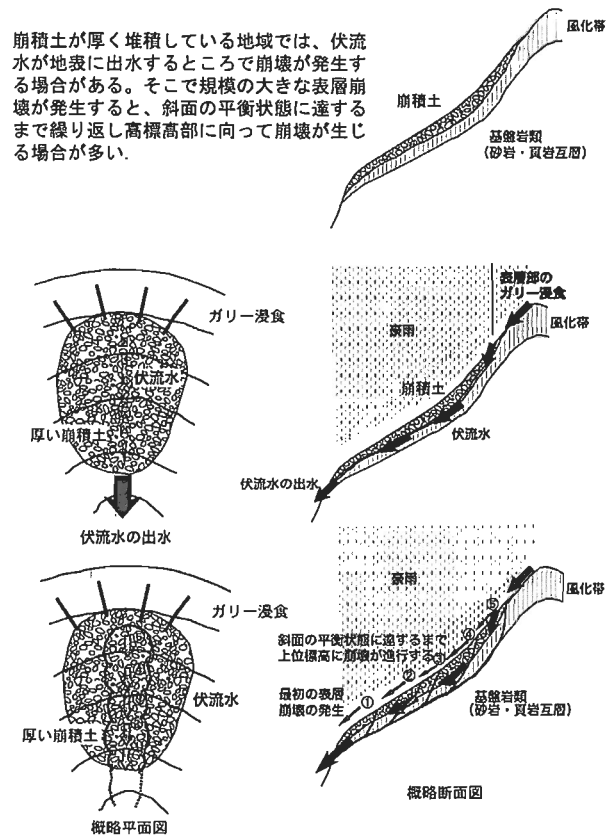
図-13 崩積土堆積物の崩壊過程

蕨谷地区の斜面崩壊は、約450mmを超える激しい降雨後に発生している。そのメカニズムは図-13に示している。

初期段階：大坂間構造線近くの新谷地域は、構造線形成時の岩盤の変形および断裂運動のため脆弱な地質体から構成されていた。このため土砂の生産量が著しく増大し、堆積場として条件の整った谷地形に大量の崩積土が堆積した。

前兆段階：長雨および豪雨が発生すると稜線付近の風化した岩盤からなる山地斜面では風化層を削り込むガリ浸食が谷に向かって多数形成され雨水はそこを流下することになる。流下した雨水が崩積土堆積物分布域に達すると、堆積物中に浸透し伏流水となって基盤との境界付近を流下し、それが再び地表に出水すると徐々に小崩壊を繰り返しながら拡大したと思われる。なお、この時点では、崩積土堆積物自体も多量の水を含み飽和状態にあったと推定される。

崩壊段階：基盤上の崩積土堆積物の出水付近に浸透破壊（パイピング）が生じるとともに雨水で飽和した崩積土堆積物の重量と相まって崩壊が生じたと考えている。一旦崩壊が生じると周辺に不安定な斜面（崖）ができるため、大雨が降る度に上流（高標高部）に向かって斜面の平衡状態に達するまで崩壊を繰り返すことになる。このような状況が2004年から2007年にかけての10回以上の崩壊と関係していると思われる。
