## 旧第一銀行熊本支店社屋に関する研究（2）

### 詳細部分・設計者と設計図について

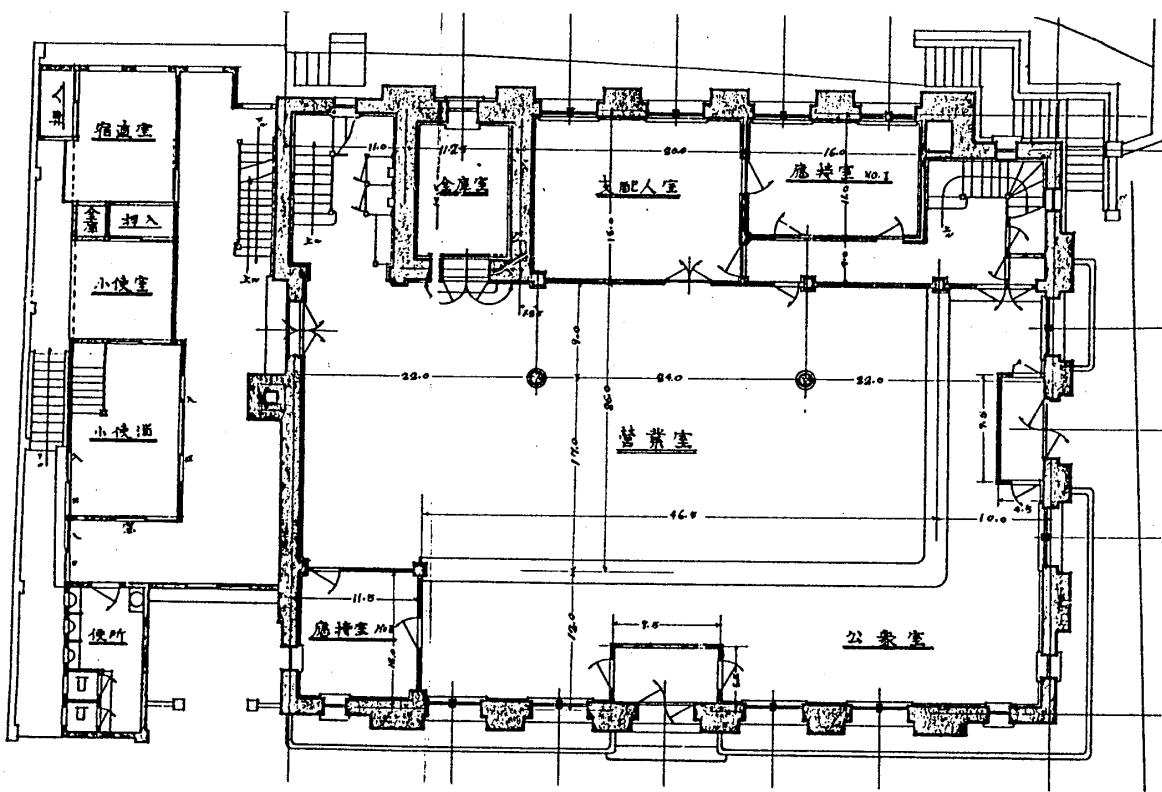
図1 設計者西村好時による1階平面図

旧第一銀行熊本支店の社屋は、清水組（現清水建設）の西村好時の設計で、施工も同組によって行なわれ、大正8（1919）年に竣工した。このことは、現存する棟札（図9）<sup>1)</sup>より明らかで、また当時の「建築雑誌」<sup>2)</sup>にも建物の概要とともに記載されている。西村好時による設計図（図1）<sup>3)</sup>も清水建設に現存しており、彼の設計案も確認できる。しかし調査の結果、建物の

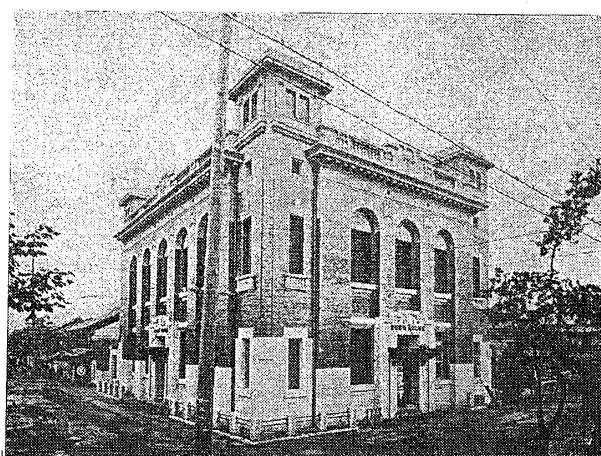
図2 竣工写真（外観）

現況と設計案とに相違点があることが分かった。上記『建築雑誌』の竣工写真（図2、3）によると、設計案通りに施工されたと確認できるので、現況と当初の案との違いは後の改修による変更と思われる。ここではこれらの資料を比較検討し相違点を以下に述べる。

「建築雑誌」の外観写真は、建物を南東から撮影している。この写真から建物の南側と東側のファサードにおいて、パラペットのメダリオンと手摺子、アーチ上部の間にある装飾、入口底部分の装飾が確認されるが、現存していないので、後の改修のとき撤去されたものと思われる。実際、アーチ間の装飾の断片（図10）が現存しており、また壁面上部のコンクリート洗い出し仕上げは、少なくとも南側と北側では改修された痕跡が観察されるので、その際撤去されたものと推測される。パラペットの手摺子部分もそのとき塗り込められたものと思われる。

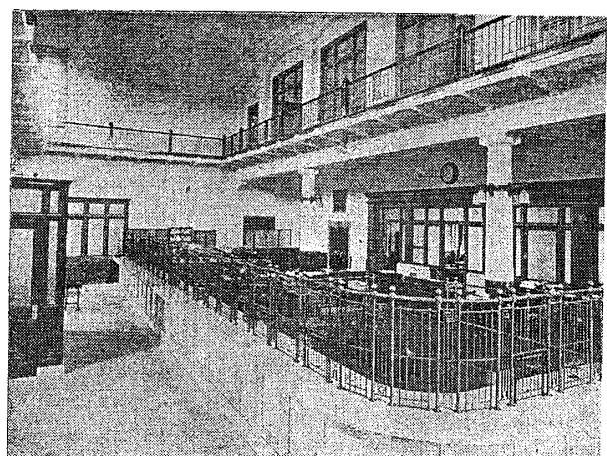
図3 竣工写真（内部）

建物内部についても「建築雑誌」の写真を参照することが出来る。内部写真は顧客待合室の南東の隅から撮影したもので、2階吹き抜けの銀行内のほぼ全景が写っている。写真によると竣工当時には、天井は浅いアーチ型であり、西村の設計案どおりに施工されていたことが分かる。現在1階の営業室には営業室の面積を小さくするために、仕切壁が設けられ、また天井を低くするため2階の床レベルに新しい天井が張られている。材料の種類や新しさから判断して、戦後中央信金の建物として使用されたとき、これらの改変がなされたものと思われる。しかし、当初のアーチの天井自体もものはや残っておらず、有孔ボードの平天井が張られている。1階の付加された天井は、この2階平天井の有孔ボードを部分的に取り外し、屋根梁から下げた鉄筋によってつられているので、アーチ天井は少なくとも1階の付加された天井以前に改修されたと推測される。

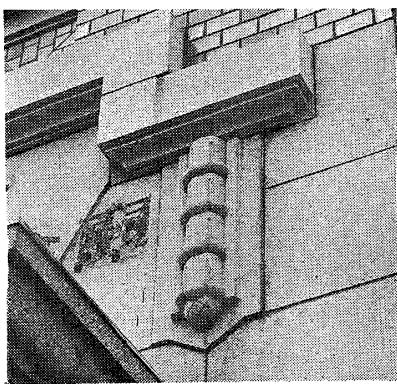
図7 入口上部装飾

旧第一銀行熊本支店の建物は、西洋古典建築の様式に則っており、あちこちに彫刻された装飾が付けられている。内部でもっとも注目されるのが、営業室に2本立てられている円柱である。円柱はフルーティングのないトスカナ式で、柱頭の最下部には卵巣装飾（egg and dart）が付き、そこから四方に肘木状の腕が突き出してその上のアバクスを支えている。（図4）2つの円柱は東西方向の主梁を支えており、その端部は装飾的なもち送り（図6）となっている。1階営業室と支配人室を区切る木製の間仕切り壁の端部や、東側の円柱の後ろには木製の角柱が建てられている。柱身にはフルーティングが彫られ、柱頭部はトスカナ式となっている。東西の入口上部の水平アーチの両側には、植物をモチーフにした円筒状の装飾がついている。また壁面のアーチ窓の間には、円筒状の装飾に角型の渦巻きのついた装飾が付けられている。（図10、11）しかし、この装飾は断片が残っているのみで、後の改修のとき撤去されたようだ。同じように撤去された装飾としては、屋上パラペットのメダリオンや装飾的な手摺子などがあげられる。また塔屋にも円筒状の軒飾り（図8）が見られる。
