平成 23 年度震災復興・日本再生支援事業の支援業務

外村隆臣，矢北孝一

水環境技術 WG

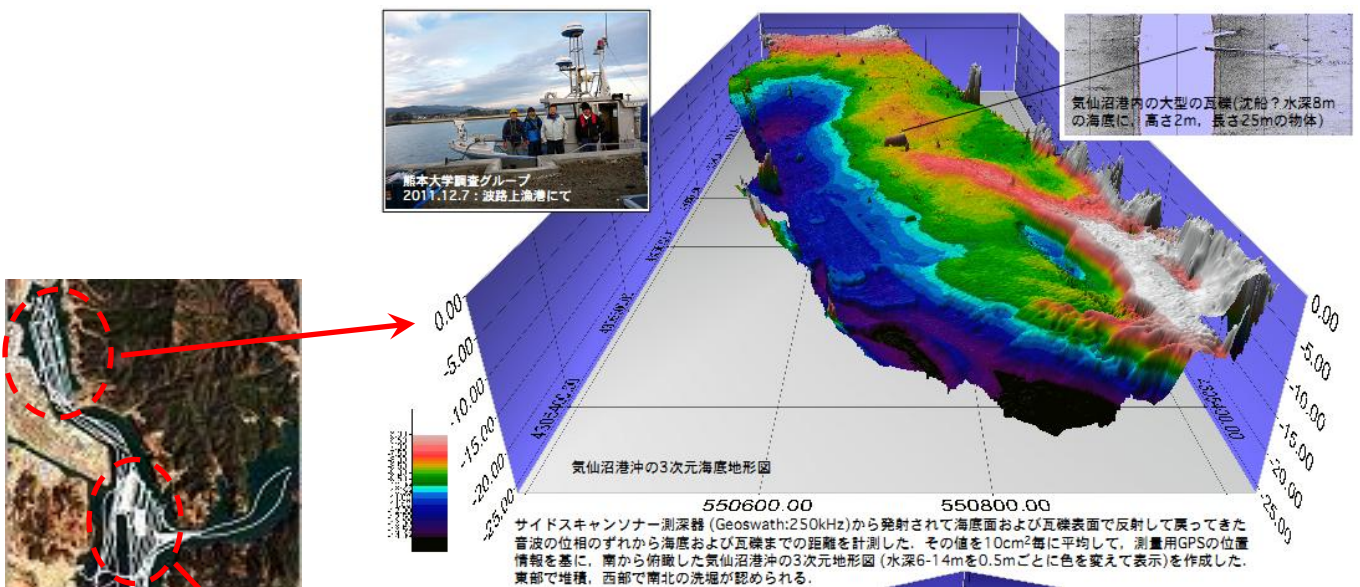
図-3 気仙沼港の3次元海底地形図

今回の観測での航跡を図-2 に示す。湾内の空白部は、水深が 5m 以下の浅い海域とワカメ養殖等の筏のため観測出来なかった個所を表している。また、図-3 に、気仙沼港付近の海底地底の詳細図を示す。これは、海底面および瓦礫表面で反射した音波の位相差を 10cm^2 で面平均し、GPS の位置情報を基に南側から俯瞰した図となっている。図より、海底にある瓦礫らしき物体の形状および海底の地形変化が詳細に確認できることが分かる。また図-4 に、流出した石油タンクの沈没状況を示す。海底からの音波の反射とは明確な相違が確認され石油タンクと特定された。このように、湾内の詳細な三次元の地形図が得られることから、津波による地形変化の把握、瓦礫の特定に繋がると考えられる。
