## 2005年台風14号豪雨による宮崎県鰐塚山周辺域の土砂災害

宮縁育夫<sup>1)</sup>

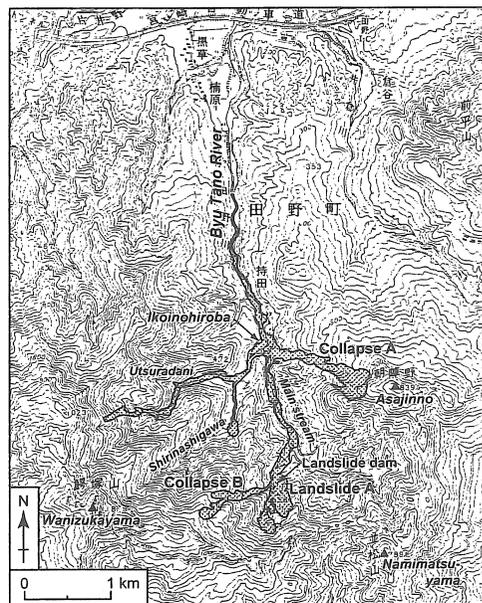
図-1 鰐塚山周辺における崩壊・地すべり地および土石流堆積地の分布。国土地理院発行 1:50000地形図「日向青島」の一部を使用。谷口ほか(2005), 空中写真判読や現地調査結果などを参考に作成。

の現象は大規模な斜面崩壊と地すべりに分けられる（図-1）。

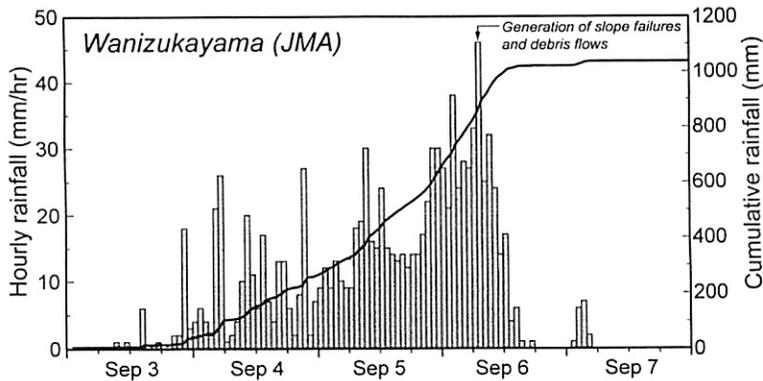
図-2 鰐塚山における2005年台風14号による降雨状況（気象庁観測データ）

今回の災害が発生した鰐塚山山頂付近では気象庁 AMeDAS による雨量観測が実施されていた。それによると、降雨の開始は9月3日の9時台であり、その日は1~18mm/hrと少ない降雨量であった（日雨量34 mm）。9月4日に入ると、降雨はいくつかのピーク（最大時間雨量27 mm；21~22時）を示して増減を繰り返すようになった（図-2）。9月5日からは降雨の強度がさらに増して時間雨量9 mm以上の状態となり、同21時から6日11時頃までは時間雨量21 mm以上の強雨が継続し、最大時間雨量は46 mm（6日7~8時）であった。6日10時以降は降雨量が漸減するようになり、同日18時には降り止んだ。

台風14号に伴う降雨は強度の面からみると、最大時間雨量が46 mmと極度に多いものではなく、毎年出現する程度のものであった。そのことを反映して、積算雨量も極端に上昇する部分はなく、ほぼ同じ勾配で増加している（図-2）。しかし、降雨そのものがおおよそ3日間にわたって降り続くなど継続時間が長く、総雨量として1,013 mmに達する記録的なものであったといえる。

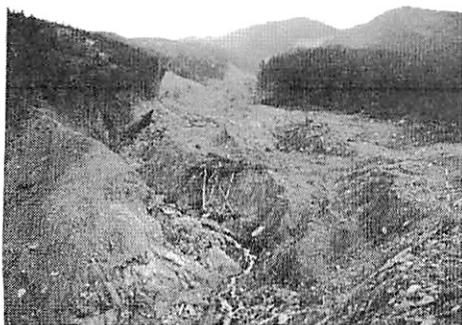
台風14号による斜面崩壊は、大きなもので5箇所程度認められた。その中で最大規模のものは、朝陣野西側斜面にあたる右支溪で発生している（図-1のCollapse A）。崩壊の最上部は標高750 m付近にまで達しており、長さ約1 kmで幅100~150 m程度の規模であった（図-3）。崩壊した土砂は一気に土石流に移行したと考えられ、崩壊の中部~下部の斜面では、深さ数10 mに達する侵食が起こっている。土石流は、本流との合流点に存在する高さ数10 mの尾根を乗り越えており（図-4）、いこいの広場付近に多量に堆積している（図-5）。この大規模な崩壊による土砂量は約 $3.4 \times 10^6 \text{ m}^3$ と推定されている（谷口ほか、2005）。

図-3 右支溪における大規模な斜面崩壊、崩壊土砂は土石流化して侵食も発生している。

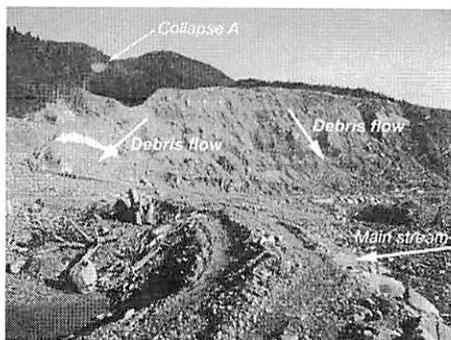
図-4 右支溪崩壊に伴う土石流の流下痕跡（本流との合流点付近）

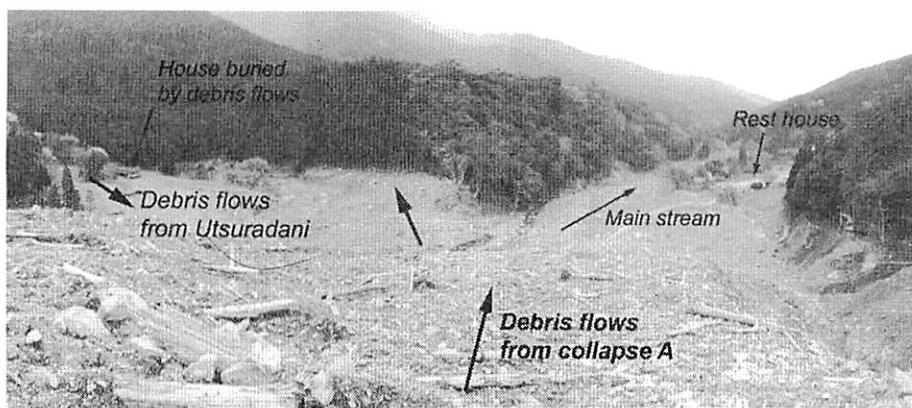
図-5 いこいの広場付近の土石流堆積状況

台風 14 号豪雨によって発生した斜面崩壊の大部分は比較的短時間のうちに土石流へと移行し、溪流を流れ下ったと推定される。土石流の堆積は、前述した天然ダムの下流から認められた(図-14)が、最大規模の崩壊が起こった右支溪やうつら谷との合流点付近では、大量の土砂の堆積が発生していた(図-5)。この合流点付近は、かつて”いこいの広場”と呼ばれるキャンプ場であったが、それらの施設は土石流により完全に埋積された状態となった(図-15)。かつて、この場所には最低河床とレストハウスのある右岸段丘面との間に 10 数 m の比高が存在していたが、土石流堆積後にはその比高が消失した(図-16)。これらの事実から、いこいの広場付近の土石流堆積深は 5~10 数 m 程度と考えられる。土石流に

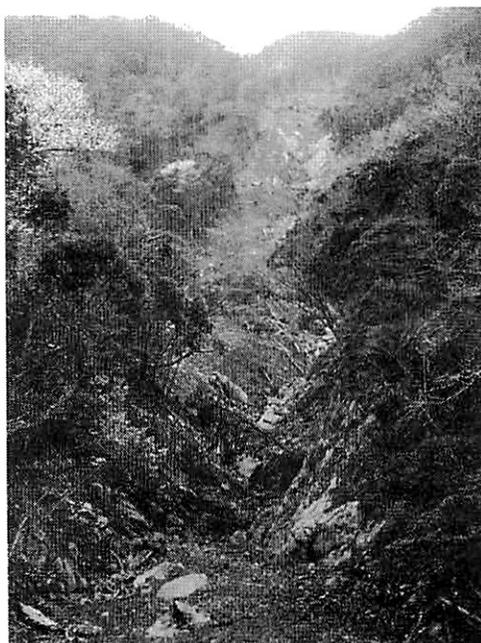
また、別府田野川流域における中~小規模な崩壊の代表例として、本流左支溪の崩壊（図-1のCollapse B）を調査した（図-6）。この崩壊の最上部は、鰐塚山東斜面の標高860 m付近に達しており、長さ200~300 m、幅100 m程度の2つの崩壊が認められた。崩壊深は10 m以内と考えられる。この崩壊は30°を越える斜面で発生しているため、崩壊土砂は直ちに土石流化したのであろう。崩壊下部では、表面が新鮮に見える岩盤が露出していることから、土石流による侵食が起こったものと推定される。このような中~小規模の崩壊は、その北側支溪のうづら谷でも発生していた。さらに小規模な崩壊は溪

図-6 本流左支溪における斜面崩壊

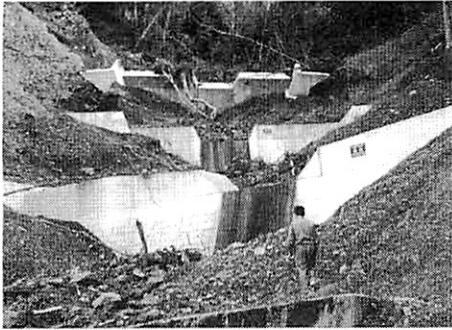
流沿いで多数見られた。そうした小さな崩壊の中には治山堰堤を倒壊させているものもあった（図-7）。

図-7 小規模な崩壊によって倒壊した治山堰堤

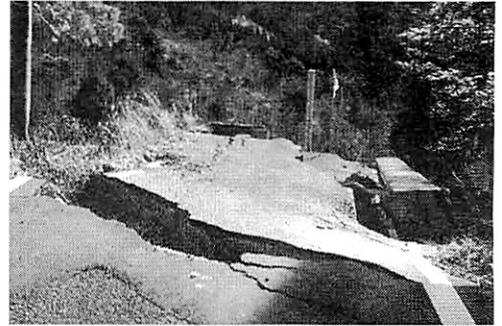
図-11 地すべりによって寸断された道路

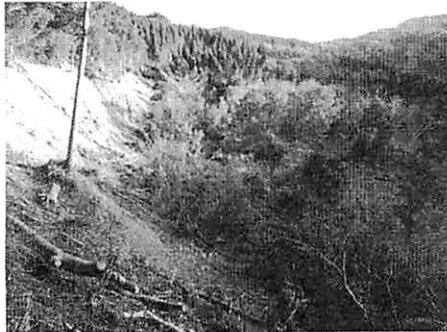
今回の台風に伴って発生した地すべりは本流最上流部（右支溪）付近などで認められた（図-1のLandslide A）。標高600m付近には高さ約10～20mの明瞭な滑落崖が形成されていた（図-8）。地すべり土塊の大部分は斜面に残存しており（図-9）、土塊内では多くの亀裂が確認された（図-10）。また、土塊の滑落・分断等により、斜面に存在していたスギ造林木はさまざまな方向に傾倒しており、典型的な地すべり地の様相を呈していた。この地すべりにより、鰐塚山山頂へ通じる道路は寸断された（図-11）。

図-8 本流最上流部に発生した地すべり地

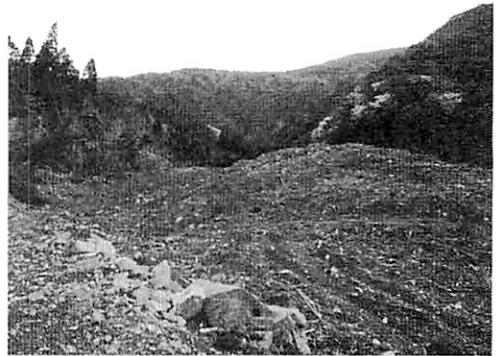
図-12 本流河道内に形成された天然ダム

この地すべり土塊は、本流左支溪の崩壊（図-1のCollapse B）の合流点（標高440m）付近を末端に残存している。この土塊は、本流の河道を閉塞しており、高さ約20mの天然ダム（landslide dam）を形成している（図-12）。本流左支溪からの土石流が、この天然ダムに捕捉されていないことから、地すべりは本流左支溪の崩壊後に発生したものと考えられる（図-13）。

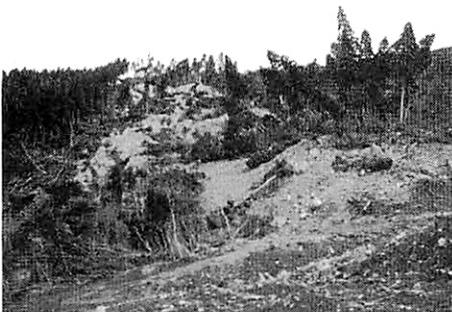
図-9 本流最上流部付近地すべり地の末端部

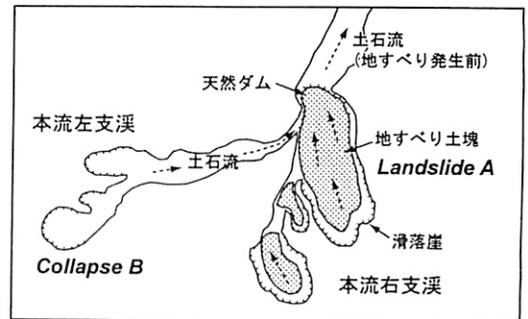
図-13 本流左支溪合流点付近の土砂移動発生状況模式図

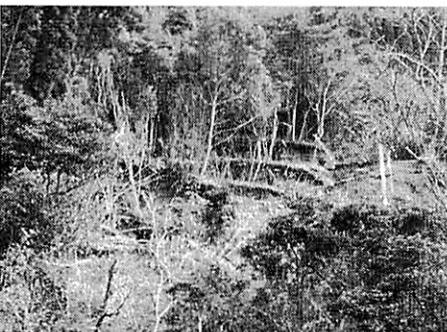
図-10 地すべり地内における土塊の分断状況

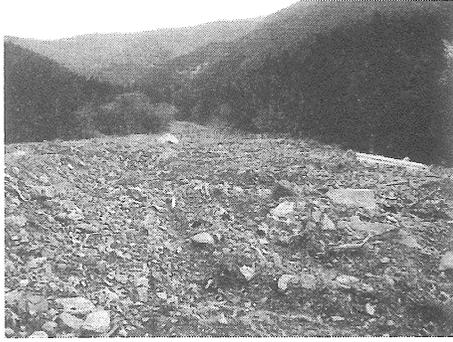
図-14 本流河道における土石流の堆積状況  
(天然ダムの下流 500m 付近)

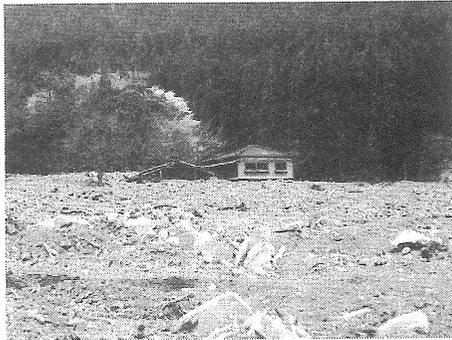
図-15 土石流によって1階部分が埋没した  
管理棟 (いこいの広場)

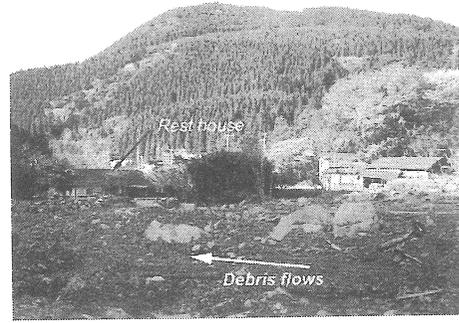
図-16 いこいの広場付近の土石流堆積状況。  
レストハウスがある段丘面(写真奥)と  
河道(写真手前)の間にはかつて 10 数  
m の比高が存在したが、土石流堆積により  
消失した。
