球磨村権現山周辺の斜面崩壊および三宝山帯の地質

熊本大学教育学部 山田翔太郎

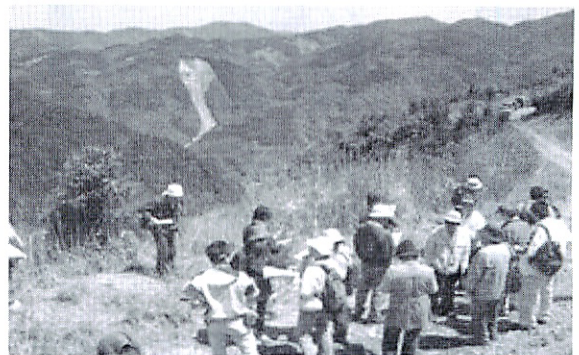
(写真 1)

作業路開設のための新たな法面や路肩が作られ本来平衡状態にあった斜面を不安定化させ、これが斜面崩壊の大きな原因となっていること、地層の傾斜方向と山の斜面の方向がほぼ一致している箇所では斜面崩壊が起きているとの説明があった。地層は概ね北方に傾斜する砂岩泥岩互層からなっていることもわかった。また、北方約 1 km に見える大阪間構造線について、秩父帯南帯(三宝山帯)に四十帯が沈み込んでいるとの説明があった。

写真 1 ; 権現山皆伐跡地作業路から見た構造線沿いの斜面崩壊

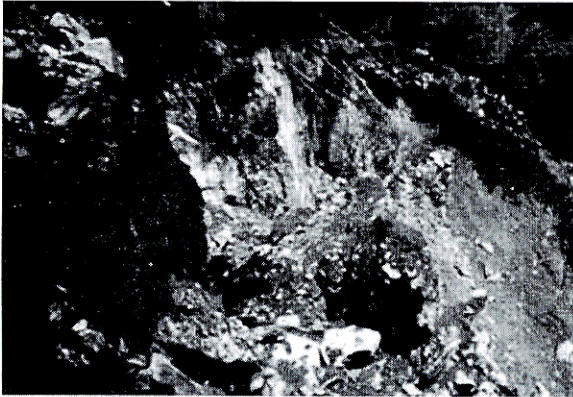
ここでの斜面崩壊は伐採や作業路とはほぼ無関係で、大阪間構造線の破砕帯を伴う地質構造そのものに起因するものだとわかった（写真2）。

写真2；構造線沿いの斜面崩壊の状況

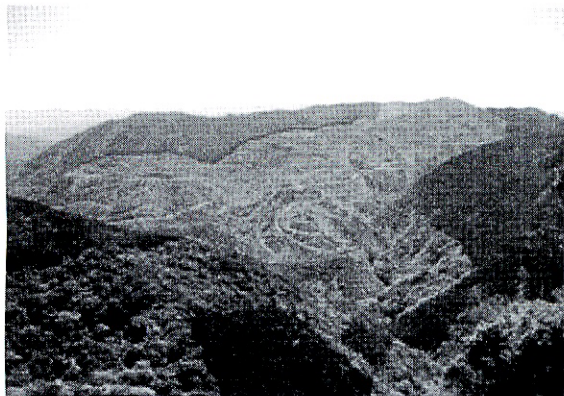
四万十帯と秩父帯石灰岩も観察できた。南方に権現山皆伐跡地作業路密集地域が見えた（写真3）。

写真3；権現山皆伐跡地の作業路密集状況

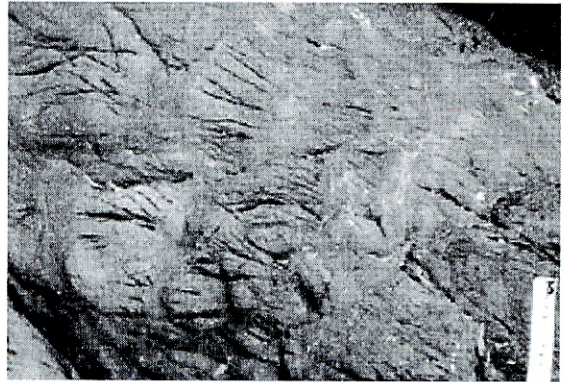
ここでは玄武岩が水中噴出し、海水で急激に冷やされてできた枕を並べたような構造をした溶岩、枕状溶岩を観察できた。ここで見られる枕状溶岩には表面に小さい気泡が見られることから、浅い海で噴出したものと考えられるという説明があった。また、凝灰質泥岩について、赤い色のものは深い海の中で形成されたとの説明があった。

写真4；枕状溶岩の露頭状況

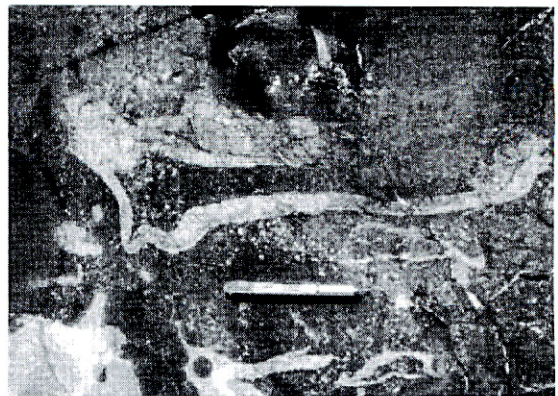
ここでは多数のメガロドン石灰岩が確認できた（写真5）。また、国道219号線側の岸壁にもメガロドン石灰岩の路頭が確認でき、低角度で層が入っ

写真5；メガロドン化石の産状
