2000年6月8日の熊本県中部を震源とする地震の被害報告

熊大 教育 田口清行・渡辺一徳

九大院理付属地震火山観測研究センター 清水 洋

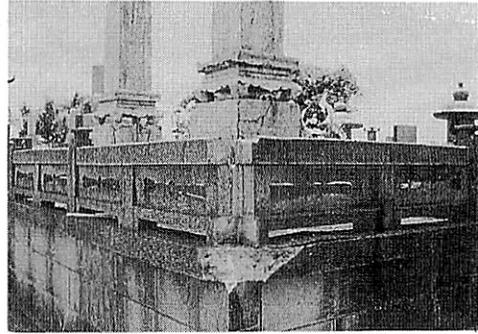
写真-1: 墓石倒壊の様子(御船町高木小横の墓地)
墓石の落下(北東へ)により柵状の石組が破損。

御船町下高野の高木小学校北側の墓地で観察された。ここでは、北東側へ倒壊し、その他の多くの墓石が回転、移動していた。今回の墓石の調査では、ここが最も被害が大きかった。

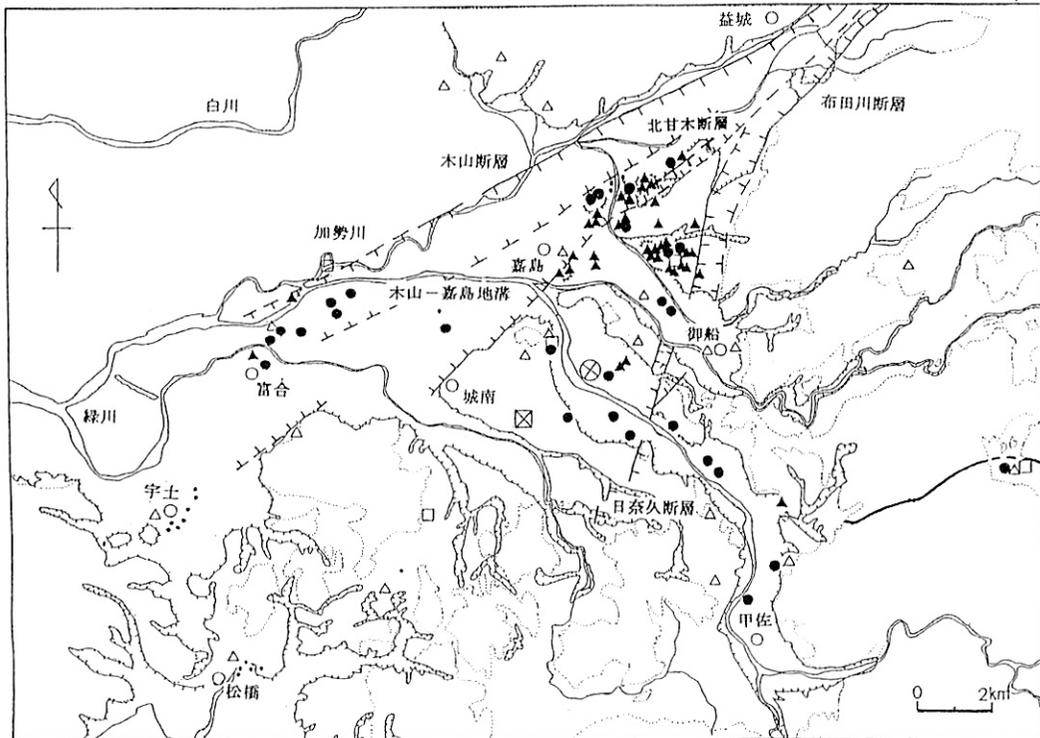
図-2: 2000年6月8日発生
の地震による被害分布

被害の集中している地域は震央より北東へややずれている(図-2)。このような震央と被害発生地域のずれはこれまでの地震でも認められている。例えば「1997年山口県北部地震(M6.1)の震源断層と家屋被害」(金折ほか, 1999)でも震央から南西へ約5km離れた地域が被害の中心になっている。そして、この地域は、震源断層と思われる断層の延長上に位置している。このような現象について金折ほかは、震源で発生した破壊が、断層に沿って進行して、被害地域が震央よりずれて現われたためと解釈している。今回の地震においても、震央と被害地域の中心のずれがある。

また、今回大きな被害が集中して発生した地域は、嘉島町、城南町、御船町、益城町にまたがる地域であった(図-2)。この地域は、洪積世の段丘堆積物の地域である。震源に近い地域には同様の洪積世の段丘堆積物の地域が広がっているが、ここでは被害が比較的少なかった。被害の集中した場所は、日奈久断層と北甘木断層にはさまれたクサビ状の地塊の細くなっている先端部にあたる。これについては、地震波は山の頂上にエネルギーを集めるため、山頂では非常に大きな振幅のゆれになる(西澤ほか, 1995)という性質が水平面方向で表われ、断層に挟まれたクサビ状の地塊の先端部にあたるこの地域に被害が集中したのではないかと考えられる。(図-

先にも述べたように、今回の地震は「日奈久断層の右横ずれ」と考えられており断層面に沿って北西側と南東側に離れようとする張力が働き、熊本市側のブロックが数cm動いたと考えられている。図-2の被害の広がりを見ると東側には家、集落が少ないものの日奈久断層を境として北西側に被害が集中していることが上のことを裏付けていると思われる。

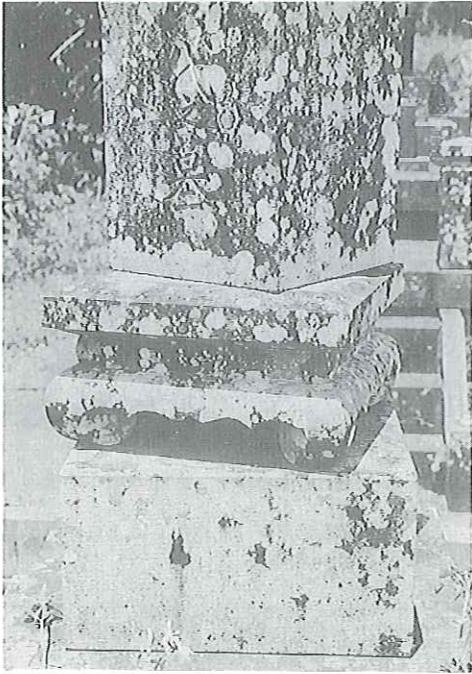
写真-2：墓石の回転の様子（御船町下高野）
墓石とその下の台座ともに時計周りに回転。

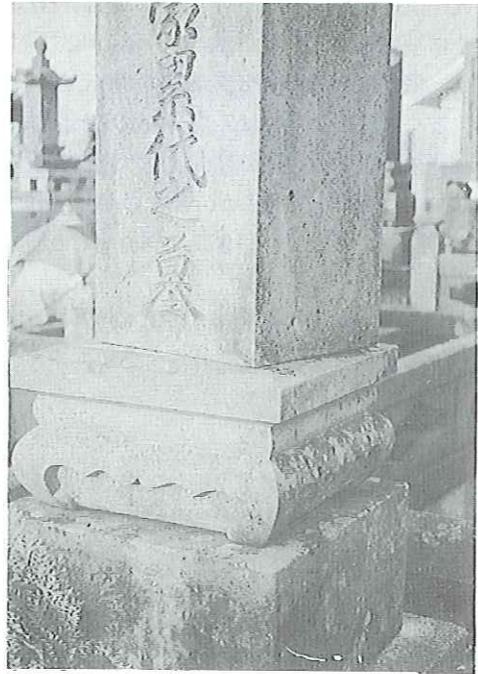
写真-4：写真-3地点の墓石の回転の様子。

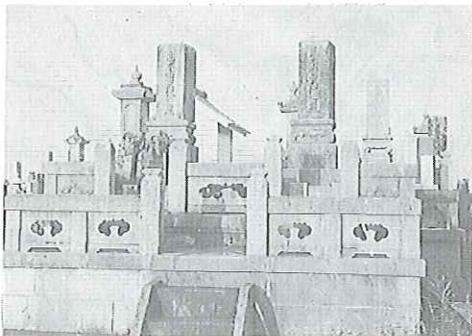
写真-3：墓石の移動，回転の様子（富合町大町）
多くの墓石が同方向に移動，回転。

また、墓石の回転、移動が観察された地域は大別して二地域であった。ひとつは御船町下高野、嘉島町甘木地域とその北西の下六嘉、御船町小坂と甲佐町吉田および甲佐町の緑川に沿う低地である。もう一つの地域は城南町北部の赤見や富合町北部の釈迦堂、上杉、大町、廻江付近である。これらの二地域のうちで、大町の東側の墓地では、墓石の移動、回転が非常に大きかった。

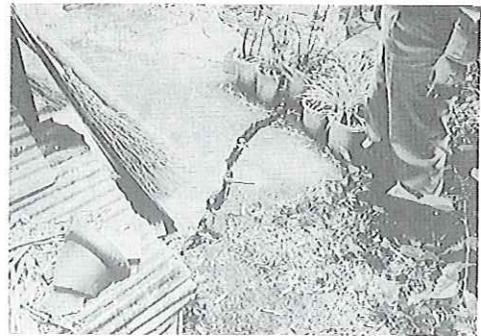
写真-5：地割れの様子（城南町築地）
民家近くに現われた地割れ。すぐ右横が崖。

墓石の倒壊については、一地点のみ、移動、回転については広範囲で観察できた。各地点によって規則性が見られた。家屋被害については、屋根瓦の落下とそれ以外のものを区別した。屋根瓦の落下の被害は局所的に集中が見られた。墓石の動きの方向性と関連付けて後に考察する。土地の被害が大きかった地点は、崖や盛り土の部分であり、地震の影響を受けてはいるが、直接的な地震断層といったものではないと考えられる。

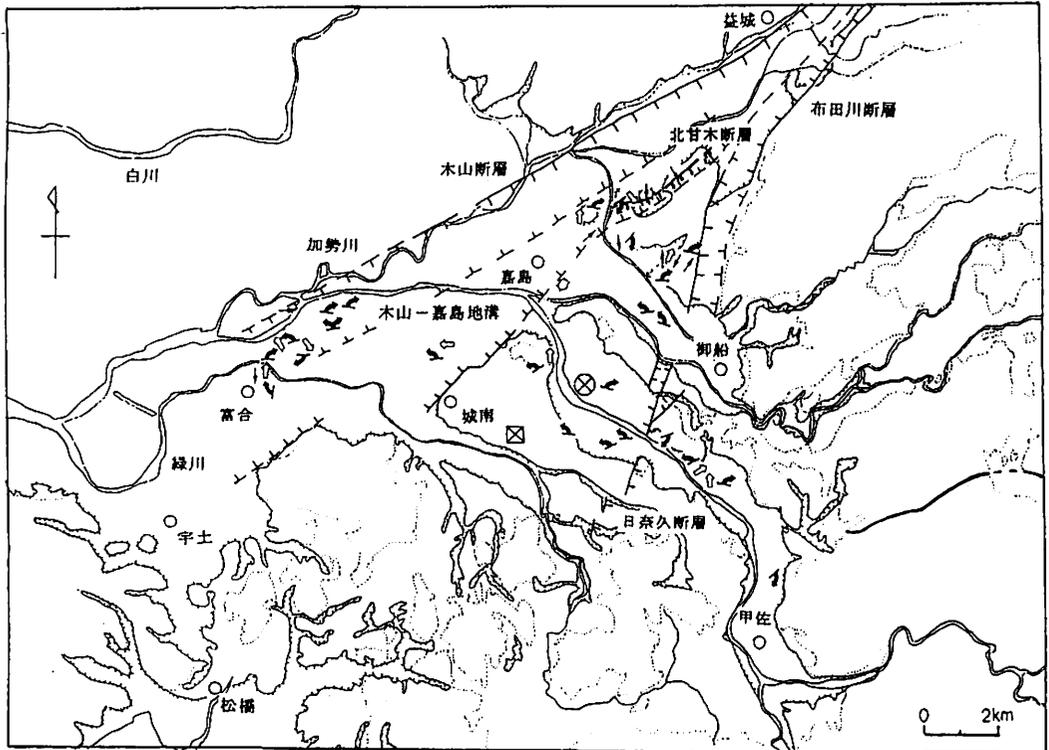
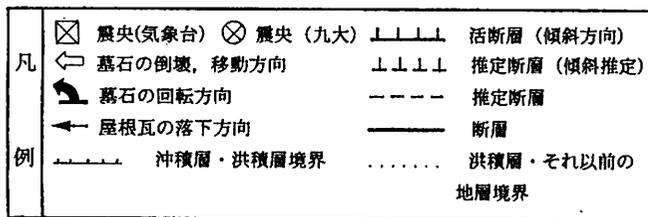
図-4: 2000年6月8日発生地震による墓石の倒壊, 移動, 回転および屋根瓦落下の方向性

墓石の動きに関する調査は、以前から大きな地震のたびに行われている。例えば、最近では「阪神大震災」で（池田ほか、1995）、また1975年1月の阿蘇北部地震などの例がある。（曾屋ほか、1975）。図-2では、墓石の倒壊、移動、回転を一括して●で示したが、具体的な墓石の動きと回転に関する調査結果を図4に示す。墓石の倒壊、移動の方向については⇨で示した。墓石の回転方向は↻で示した。墓石の回転については、図-3のような考え方で記号化している。なお、参考までに屋根瓦の落下方向を←で示した。

墓石の動きについては、大きく見るとほぼ北方向への動きが卓越している（図-4）。今回の地震による地盤のずれは、熊本市側のブロックでは、本文中5で述べたように北東方向であると考えられている。調査を始める前には、熊本市側のブロックが北東方向へ動いたのなら、墓石の動きは「だるま落とし」状（図-5①）に南方向へ動くものと考えていた。しかし、実際に調査を行ってみると、土地の傾きや墓石の接合面の状態などさまざまな条件があり難しいところもあるが、逆向きの北方向への動きが卓越していた。普通は上にある墓石が北方向へ動くということは、土台になる墓石の基礎部分とその地盤は南への揺れが墓石の北方向への動きの要因である
