平成 24 年 7 月九州北部豪雨による阿蘇地域の土砂災害

Debris disasters induced by heavy rainfall in Northern Kyushu District in July 2012

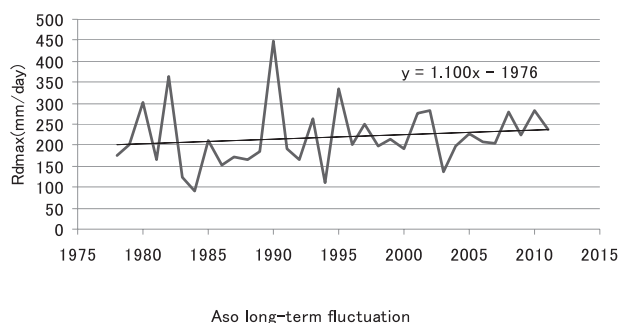
その北側に積乱雲を発生させるが、大量の水蒸気が流入すると、今回のように前線の南縁で積乱雲が発生してその位置で豪雨となる。7月11日～14日では、複数の線状降水帯が長時間停滞することで強雨もたらされ大雨となったが、これら線状降水帯の形成は、積乱雲が風上（西側）で繰り返し発生するという、バックビルディング形成（吉崎ら，2007）であった（気象庁，2012）。さらに、これらの地域では降雨が長期間に増加傾向にある。事例として阿蘇のデータ（図-1）を示すが、由布市や八女市など他の地域でも同様な傾向が見られる。この降雨の増加は、後述する砂防施設の効果を上回る土砂流出を引き起こし、災害の激化に関係すると考える。

図-1 熊本県阿蘇乙姫における年最大日雨量の長期増加（ケンドールの順位相関解析で有意水準5%で有意）

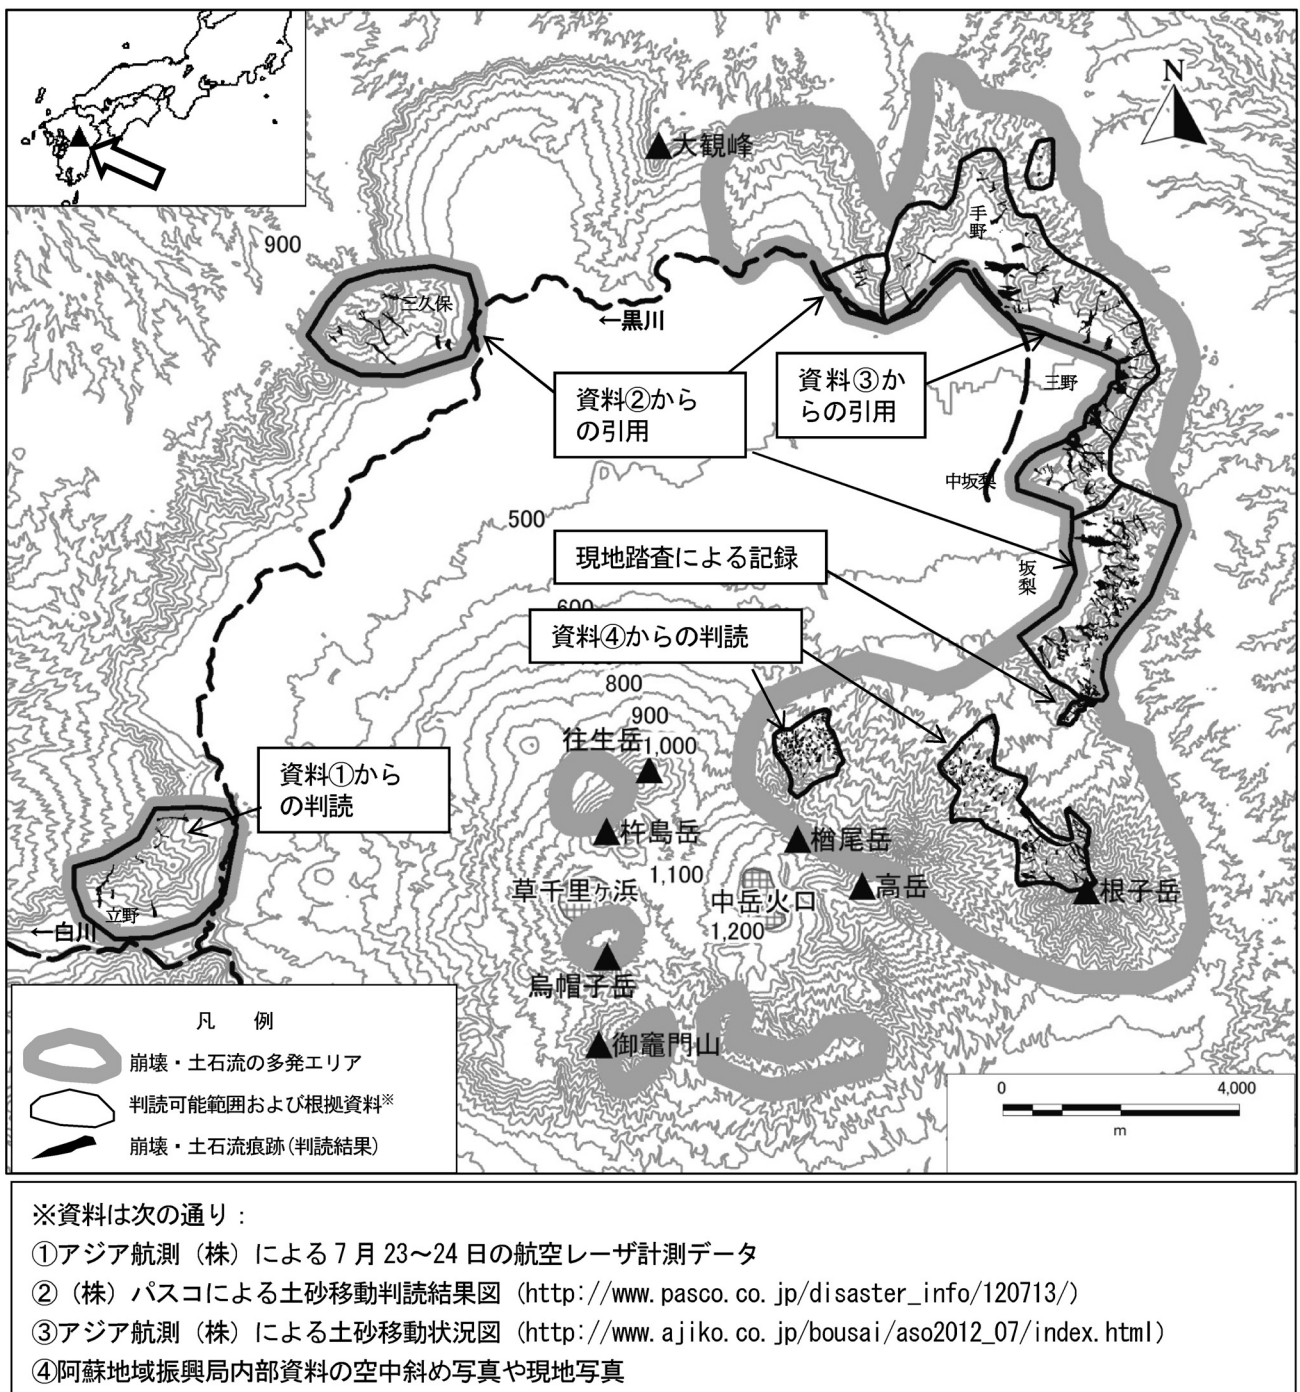
現地踏査の結果、および熊本県阿蘇地域振興局への聞き取り結果から、崩壊・土石流が多発しているエリアを大まかにゾーニングし、そのうち一部の可能な領域については崩壊・土石流痕跡を判読した。作成した崩壊・土石流分布図を図-2に示す。ただし垂直写真が撮影されていないため地形の陰となって見えない箇所があり、また位置精度も垂直写真による判読と比較すると劣る可能性がある。特に溪床は陰になるため土石流痕跡の判読はほとんどできなかったが、実際には多くの崩壊土砂が土石流となって流下している可能性がある。より精度の

図-2 平成24年7月九州北部豪雨による崩壊・土石流分布図

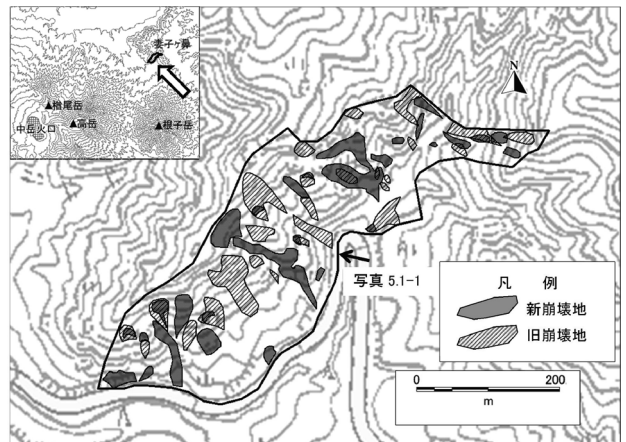
この結果を図-3 に示す。図示した範囲においては、新崩壊の大部分は、前回までに崩壊せずに残った斜面表層部が剥落したものであった。ただし一部では、旧崩壊の内部に残った崩壊残土が再崩壊しているものもあった

図-3 今回の災害における新旧崩壊地の位置関係

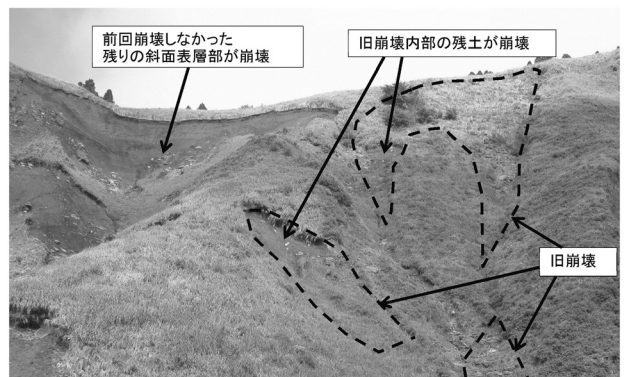
(写真-1)。微地形との関係では、必ずしも 0 次谷の最凹部で発生している訳ではなく、0 次谷の側壁斜面や、平滑斜面、あるいは 0 次谷に挟まれた凸型斜面で発生しているものも少なからずあった。

写真-1 旧崩壊と新崩壊の例

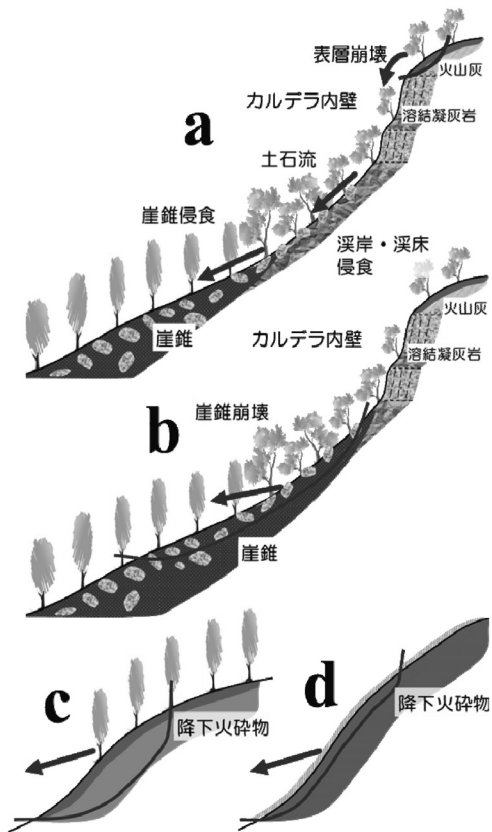
カルデラ壁の草地や林地の急斜面において火山灰を主体とする表層土がすべり落ちる表層崩壊が多数発生した(図-4 a)。雨量が多かったために崩壊土砂は流動化し、溪岸・溪床を浸食して溶結凝灰岩の転石や立木を取り込んで土石流となり、下流の集落を襲った(6.1 節の新所川, 6.3.1 項の土井川など)。また、土石流や出水によりカルデラ壁脚部の崖錐が浸食されて土砂と立木が流出し、下流域に氾濫して被害を大きくしたところもある(6.5 節の坂梨など)。

図-4 崩壊の模式図

そこにスギ等が植林されている。今回の災害の特徴として、この崖錐斜面が崩壊して土砂とスギが流下し、被害をもたらした箇所が多数見られる(図-4b)。また、崩壊した土砂や樹木の到達距離が相対的に長いことも特徴である(6.3.2項の一の宮温泉施設被災地など)。

カルデラ壁の裾野に分布する丘陵地には火山灰などの降下火砕物が厚く堆積している(図-4c)。崩壊箇所は少なかったが、あまり急でない斜面において、厚さ4~5mの降下火砕物が崩壊して被害をもたらした(6.2項の三久保など)。

中央火口丘の草地や林地の急斜面において火山灰を主体とする表層土がすべり落ちる表層崩壊が発生した(図-4d)。崩壊は小規模であるが、多数発生したため、流出した土砂が河道に堆積している。また、古恵川流域においては多数の崩壊が発生し、その土砂は土石流となって流下している。

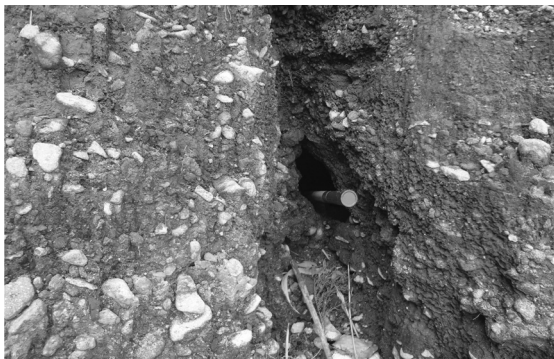
崩壊地内北西側では、砂礫層のうち下位のルーズな層準において大きなパイピングホール（写真-2）が見つかっている。大きなもので 50 cm 大のものが崩壊地面に露出している。崩壊地より北西側道路沿いでも斜面途中から湧水している箇所も認められた。

写真-2 三久保地区の崩壊
崩壊全景と砂礫層中に見られるパイピングホール
（北緯 32°57′59.2″，東経 131°1′46.1″）

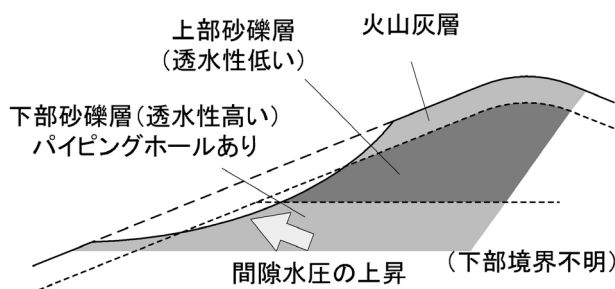
したがって、この箇所での崩壊機構は、外輪山斜面で集水された水が砂礫層を通じて噴き出し、火山灰で覆われた尾根内部の間隙水圧を上昇させたために崩壊したものと推定される（図-5）。

図-5 三久保地区崩壊機構概念図

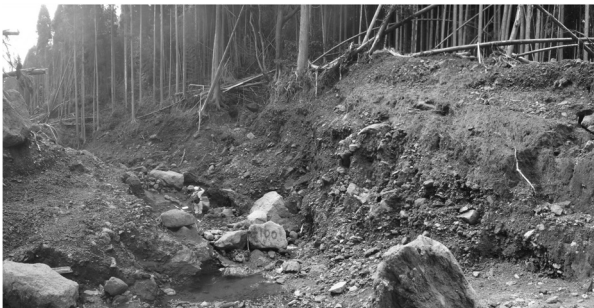
火山灰層を主体とした崩壊土砂は、多量の流水とともに崩壊部下流の柱状節理が発達した溶結凝灰岩岩壁を破壊しながら、渓床を浸食・流下している。途中、左支川との合流部付近で流路が大きく湾曲し、攻撃斜面となる左岸側には多くの流木（スギ）が堆積している（口絵写真-6）。一方、左支川の渓床にはスギの倒木が多く認められるが、著しい土砂流出はない。合流部を流下した土石流は、その下流の狭窄部にて土砂を一旦堆積させるが（堆積勾配約 10°）、多量かつ高速な流水を伴う土砂により、狭窄部下流の渓床・溪岸の浸食が進行している。浸食の著しい区間（河床勾配 13~15° 程度）では、幅 10 m~20 m 程度、高さ 8 m~10 m 程度の浸食跡が認められる（写真-3）。この区間の溪岸部には径 1 m 以上の礫を含む複数層の古い土石流堆積物が認められることから、過去から土石流の発生が繰り返されている溪流であることがわかる。

写真-3 土石流流下区間の浸食状況（下流から撮影）

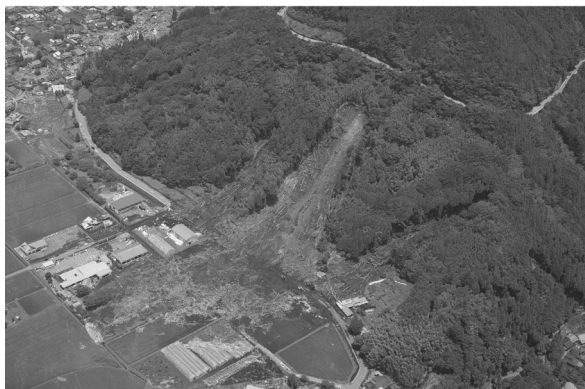
崩壊規模は幅約 30 m、斜面勾配約 30°、斜面長約 45 m、崩壊深は最大約 4 m であった。写真-4 に崩壊地の斜め写真を示す。崩壊土砂は樹木とともにそのまま下流へ流動化し、崩壊地直下にあった家屋を被災させ、1 名の犠牲者がでた。また、土砂は下流にある道路（県道 213 号線）を越えて氾濫し、ビニールハウスや一の宮温

写真-4 手野地区の災害の状況（国際航業株式会社/株式会社パスコ 2012年7月15日撮影）

崩壊地には基岩の砂礫層または崖錐堆積物起源と考えられる巨石（最大 1 m 程度）が崩壊地や崩壊地下端の堆積土砂上で多数確認できた。ただし、それらの巨石は崩壊地下端から約 60 m 以遠ではほとんど見られなかったことから、道路から下流に流下したのは砂～粘土分を主体とした土砂や流木が主体と考えられる。なお、調査時の 9 月 21 日時点では、道路上の土砂・流木はほとんど撤去されていたが、写真-4 より、一部の土砂や流木は道路から 180 m 程度離れた水田上まで到達していた。

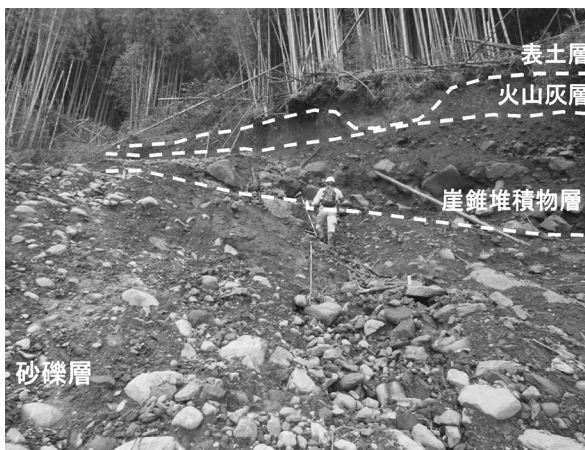
滑落崖（写真-5）には上位から順に、砂～砂礫が混在した茶褐色の表土層、砂分を主体とし有機物を多量に含む灰黒色の火山灰層、茶褐色の砂礫からなる崖錐堆積物層、そして基盤岩には円礫を主体とした砂礫層が分布する。砂礫層は、阿蘇火砕流（Aso-1）より古い堆積物と推察され、固結度は非常に高かった。

これらの層の間隙の状態から推察すると、斜面内に浸透した雨水は基盤岩の砂礫層を不透水層として土層内に貯留され、上部土層の強度低下を生じたものと考えられる。なお、上位の表土層は層内に均質性が見られないこと、崩壊地上部に県道 11 号があることから、人為的要因により形成された可能性が考えられる。

写真-5 滑落崖の状況

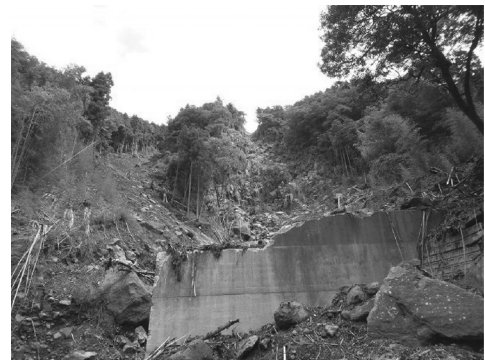
写真-6 には塩井川 1 の災害状況を示す。当該溪流では外輪山急斜面内に発生したいくつかの表層崩壊に伴う崩壊型土石流が発生し、2 基の治山堰堤を破損させて、保全対象民家に到達した。

写真-6 崩壊型土石流の例（塩井川 1）

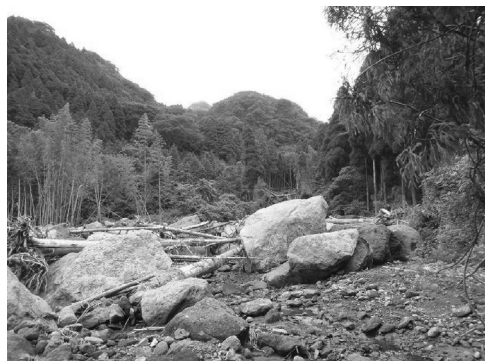
写真-7 には塩井川 2 の災害状況を示す。なお、塩井川 2 は塩井川 1 と比較して流域面積が大きく、開析が進行している溪流である。当該溪流では、上流域の平坦域で発生した複数の表層崩壊が溪床の不安定土砂や立木を取り込みながら土石流化し、谷出口に整備された砂防堰

写真-7 既設砂防堰堤堆砂域の状況（塩井川 2）

堤を乗り越え、保全対象民家および県道内牧坂梨線を被災させた。ここで、砂防堰堤では袖高まで土砂堆積が認められ、明らかに計画効果量を超える土砂を捕捉していることが確認できた。また、捕捉土砂の中には長径が 5 m を超える非常に大きな巨石を多数含んでいた。これらの巨石は、写真-8 に示すように外輪山を構成する溶結した火砕流堆積物が浸食・開析過程においてトップリング等により崩壊し、渓流内に堆積し、今回の豪雨で流出したものと推察される。なお、塩井川 2 における現地調査により得た土石流流下痕跡高さと同床勾配などから推定した土石流流速は 15 m/s 程度となる。

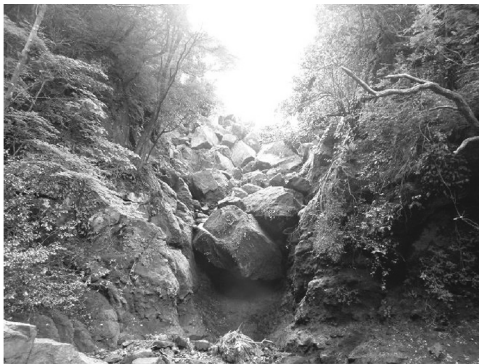
写真-8 渓流内の巨石の堆積状況例（塩井川 1）

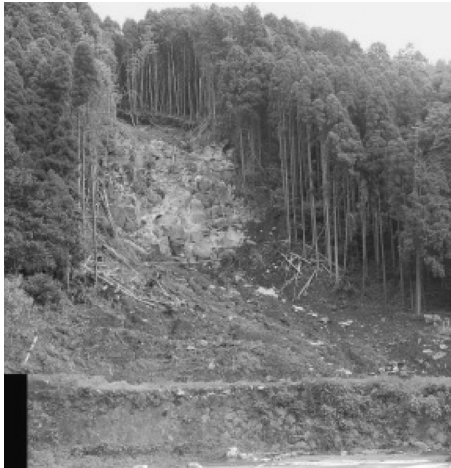
写真-9 急斜面の表層崩壊の例（中坂梨）

写真-9 は中坂梨の崩壊の状況である。尾根地形の上部のいわゆる 0 次谷斜面で表層崩壊が発生し、直下の急崖部の岩塊と立木を巻き込んだ崩壊土砂が土石流化して下方の集落に達している。

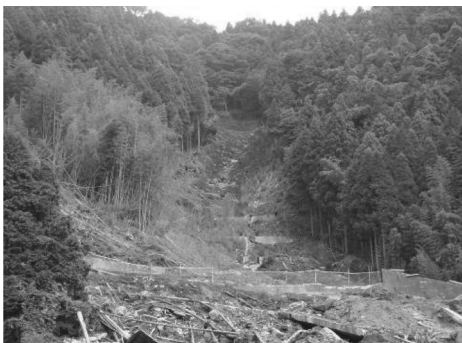
写真-10 急斜面の表層崩壊の例（古閑地区 1）

写真-10 に示す“古閑地区 1”でも、斜面上部の 0 次谷斜面で表層崩壊が発生し、崩落した土砂が土石流化し、斜面上の堆積物や立木等を巻き込みながら流下して、下方の県道別府一宮線（やまなみハイウェイ）の待ち受け擁壁を一部破壊し、集落に達した。

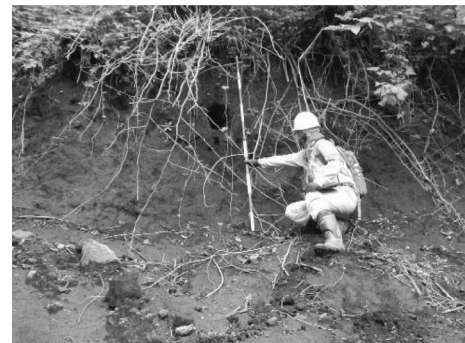
“古閑地区 1（北緯 32°58′25.5″，東経 131°8′22.9″）”の源頭部の表層崩壊は、クロボク層とその下位の褐色粘土層との境界部をすべり面としており、崩壊深は概ね 1.6～2.0 m 程度であった。滑落崖には顕著なパイプが多数確認でき、最大のもは写真-11 のように直径 20 cm 以上、深さ 2 m 以上あった。このことから、多量の地下水がクロボクと褐色粘土層の境界に集中し、崩壊に至ったと考えられる。

写真-11 表層崩壊源頭部のパイプ（古閑地区 1）

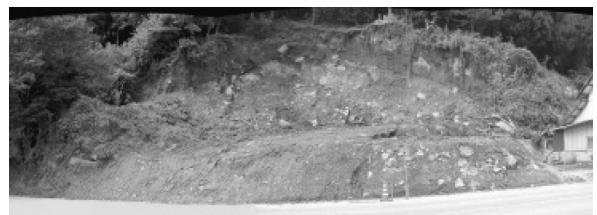
写真-12 は、上述の“古閑地区 1”の隣接箇所が発生した、県道別府一宮線沿いの斜面崩壊の事例（“古閑地区 2”：北緯 32°58′21.9″，東経 131°8′17.4″）である。崩壊地の地質は、周辺に比べてクロボクの層厚が極めて薄く、崩積土が厚く分布していることが特徴である。崩壊は、この崩積土内で発生している。周辺で発生している表層崩壊の崩壊深が 0.5～2.0 m 程度であることに比べ、本箇所では 5～6 m 程度とやや深く、崩壊土砂量が大きかったため、崩壊土砂は県道を挟んで反対側の商店に達した。なお地元住民から、被災前は道路沿いに擁壁があり、崩土の先端に擁壁が押し出されていたとの証言を得た。

写真-12 斜面崩壊の例（古閑地区 2）

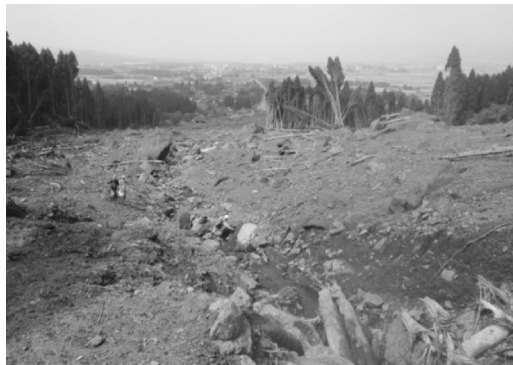
を完全にのみ込み、民家に押し寄せ、6名もの尊い命を奪った(写真-13)。崩壊源頭部から土石流末端までの距離は約1km、最大幅は200m、土石流でもたらされた崩壊土砂量はおよそ2万m³と推測される。浄土寺の上流にある急崖はAso-1強溶結凝灰岩から構成され、滝の直下には古い崖錐堆積物が分布する(写真-14)。土砂の供給源は滝よりも上部で発生した崩壊と滝直下にある旧崖錐堆積物の削剥である(図-6の塗色部)。斜面上部の崩壊は阿蘇地域に特徴的な有機質土壌(クロボク)が主に崩壊したもので、すべり面付近には直径30cmほどのパイピングホールが散見される。下部(すべり面)はAso-2非溶結凝灰岩などの良く締まった風化土で、クロボクがすべり台をすべるように崩壊したと推測される。崩壊したクロボクは細粒で礫は含まない。一方、滝下で激しく削剥された古い崖錐堆積物には数mの巨石

写真-13 崩壊地全景(浄土寺跡付近から下流側)

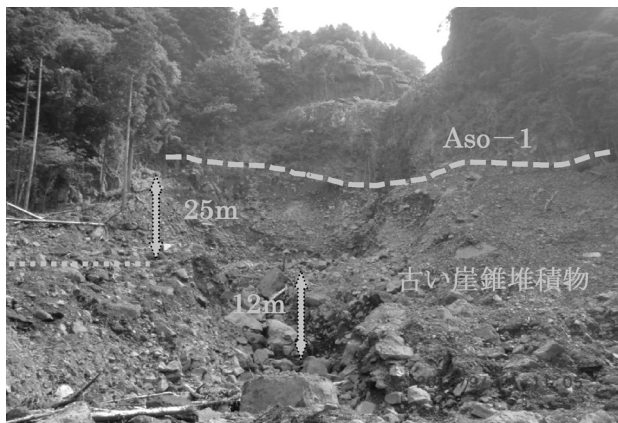
写真-14 滝下の古い崖錐堆積物の削剥

が多く含まれ、今回の土石流で散在した巨石の多くは、この部分から供給されたものである。削剥規模は上部で深さ25m、下部で深さ12mに達している(写真-14)。

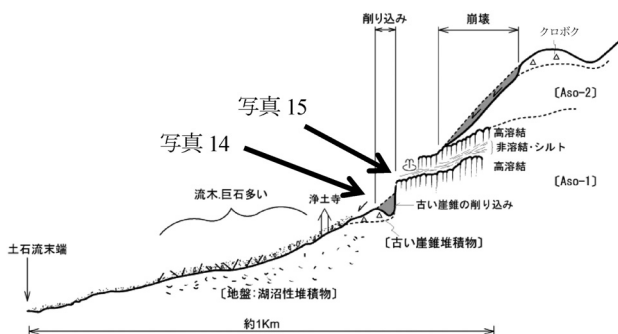
図-6 中心位置の断面図 縦：横=2：1

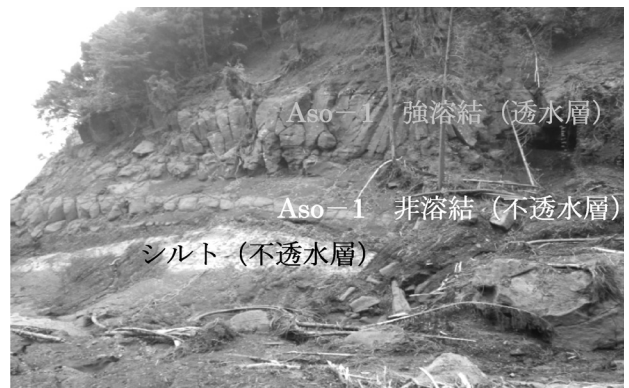
激しい濁流がこの場所で発生した原因として、滝の上部の水利地質構造が関係している。滝上部のAso-1強溶結凝灰岩は非溶結凝灰岩とシルト岩の不透水層を介して2層に分かれる(写真-15)。上部の強溶結凝灰岩は著しく開口した柱状節理を有しており、現在、不透水層の上面から湧水が見られる。地質構造は、下流に傾斜するほか、左右岸ともに溪流方向に傾斜する半盆状の構造である。すなわち現在の溪流の流域外からも常時浸透水を集める地質構造となっており、大雨時には浸透水がこの沢に集中し、流量を急増させたと推測する。崩壊の裾部分がほぼこの湧水の分布標高部にあたり、豪雨による多量の湧水と地下水位の急上昇が崩壊を促したと考える。なお、湧水の水質は、EC=11.3mS/m、pH=7.2、水温10℃(気温17℃)とECがやや低く(隣沢の湧水：18mS/m)、浅い地下水の水質を示す。

写真-15 滝上部のAso-1の強溶結部とシルト岩

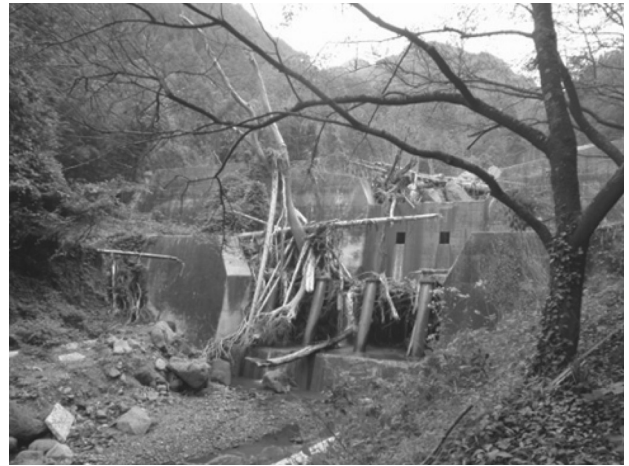
谷出口から上流に約50mのところには、不透過型の塩井川砂防堰堤が設置されていた（写真-17）。副堰堤にはA型流木捕捉工が設置されており、最大長さが約10mの流木が多数、捕捉されていた。砂防堰堤の堆砂敷には、最大礫径が3~4mの礫・土砂および流木が堆積していた。なお、砂防堰堤の直上では、礫と流木が、堰堤袖部天端より高い位置まで堆積しており（写真-18）、計画土砂量を超える土砂を捕捉して想定以上の効果を発揮したものと思われる。

写真-17 塩井川砂防堰堤

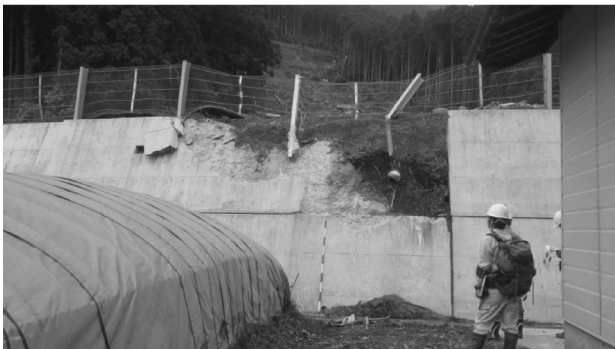
立野地区新所（6.1に記載した箇所の近傍）において斜面崩壊が発生し、流出した崩壊土砂により約50m下の重力式コンクリート擁壁が被災した（写真-16）。擁壁の斜面下側地表面から天端までの高さは4m、斜面上側裏込め土の地表面から天端までの高さは1m、天端幅は0.5mであり、天端上には高さ1.5mの金属フェンスが設置されている。擁壁は一部被災したものの崩壊土砂の大部分を止めており、調査時点では人家等に目立った損傷は確認できなかった。

擁壁のうち崩壊土砂の直撃を受けた部分は斜面下方に向かって変位しており、変位量は隣接する擁壁部分との比較で斜面下側地表面では1cmであるが、天端位置では10cmとなっている。また、擁壁の垂直目地間の距離は10mであり、変位部分の左右どちらの目地でも明瞭な隙間は見られなかった。これらのことから、擁壁の変位は斜面下方への回転成分が卓越しているものと考えられる。これは、擁壁底面の土基礎が塑性変形した結果であると考えられる。

また、擁壁上部のコンクリートが破壊されており、巨石等による衝撃的な力が加わった可能性が考えられる。なお、斜面崩壊は中腹の道路を頭部として発生しており、道路下のコンクリート擁壁が破壊されて流出し、斜面下部に多くの残骸が堆積している（口絵写真-8）。これらの残骸が斜面下の擁壁に衝突した可能性もある。

写真-16 被災した斜面下の擁壁

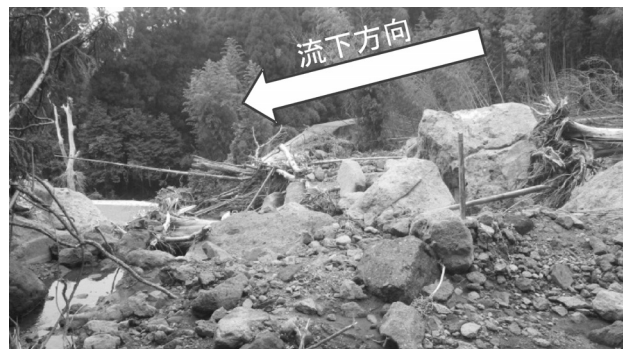
写真-18 塩井川砂防堰堤上流に堆積した土砂

われる。なお、崩壊した崖錐状堆積物には植生が繁茂していたと推察され、従来の調査法では計画対象土砂量として計上されない場合も考えられる。今後は、当地域の地質的特徴から土砂生産形態を想定し、生産土砂量を的確に設定することが重要であると考えられる。

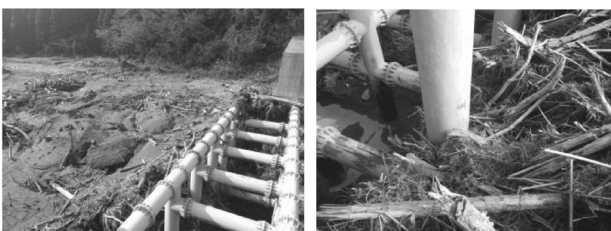
古恵川では、古恵川第9号砂防堰堤 (D-4)、古恵川砂防堰堤 (D-5)、古恵川砂防堰堤 (D-53)、古恵川支川 (箱石川) 第4号砂防堰堤 (D-59) について調査を実施した (図-7)。D-4、D-5はいずれも格子型鋼製砂防堰堤であり、鋼材の間隔は2mである。両ダムともに透過部で流木および土砂が捕捉されほぼ水通し部まで閉塞していた。閉塞部分の構成材料を見ると小枝や草本が主体であり、胸高直径20cm程度の流木は少ない。また非越流部と透過部の鋼材との間で流木が捕捉されている状況が確認された。いずれの堰堤においても、堆砂域表面を見ると草本および灌木が含まれた細粒土砂が主体であり、堆砂勾配は1.5°であった (写真-19)。堆積状況から、流木の閉塞により湛水が生じ細かい土砂が堆積した可能性が考えられる。ただし、今回、堆積土砂の地表面を観察したのみであるため、堆積構造が十分に把握できていない。また、いずれの堰堤においても、堰堤下流は前庭保護がなされており、顕著な河床低下は生じていない。

写真-19 左：D-4 堆砂状況 右：D-4 閉塞状況

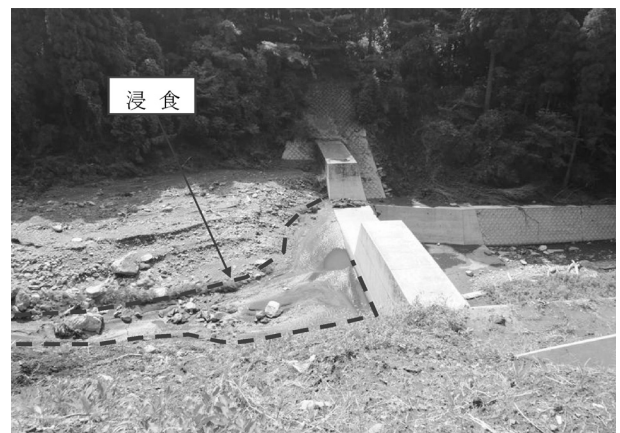
D-53の堆砂状況を見ると、ほぼ満砂状態であり細粒土砂以外に直径が1.0m以上の礫が堆積しており、右

岸側で堆積土砂の浸食痕跡が確認された。しかしながら下流のD-4で見られたような流木の堆積は少なかった (写真-20)。

写真-20 D-53 堆砂状況

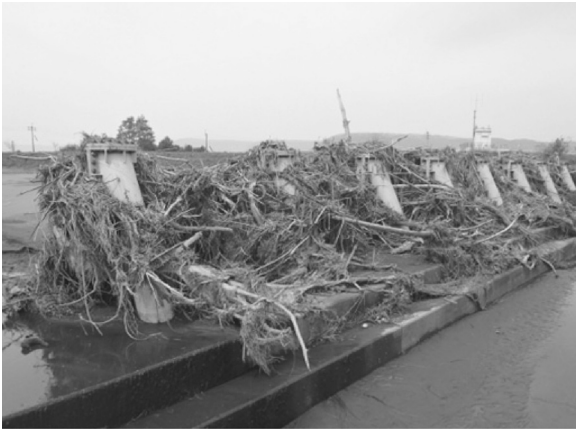
流木捕捉工では流木が効果的に捕捉されており (写真-21)、また細粒土砂も貯木池内に堆積していた。これにより、貯木池下流での氾濫を軽減する効果が発揮されていると考えられる。当施設は広い平坦地を要するが、設置スペースが確保できる場合には有効な対策工の一つ

写真-21 一の宮多目的貯水池
(熊本県管理)
