平成 28 年熊本地震による 史跡井寺古墳への被害と今後の見通し

橋口剛士（嘉島町教育委員会）

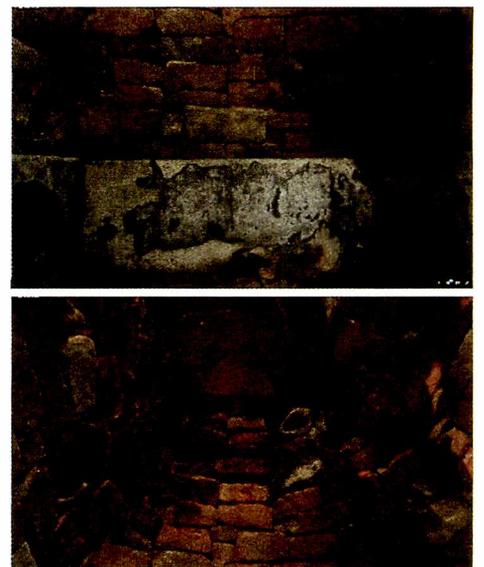
pic. 1 地震前の石室（平成 27 年 9 月撮影）

開墾された畑以外の部分は竹林となっており、畑の耕作が止まってからは墳丘周辺にも竹が繁茂していた。平成に至ってこれを町が土地を買い上げ、竹を切り公園として整備するようになってからは現在の状況と近いものとなった。ただし、このことにより開口した状態の続いた石室が常に日に曝され、特に西日が直接石室内に入る状態になったことで石室内に急激な温度上昇と乾燥する部分が生じ、結果として塩が析出して表面が白化することとなった。加えて気温が高い季節には外縁と同様に石室内も温度が上昇し、蒸れた状態となることでカビが発生する状態にある。

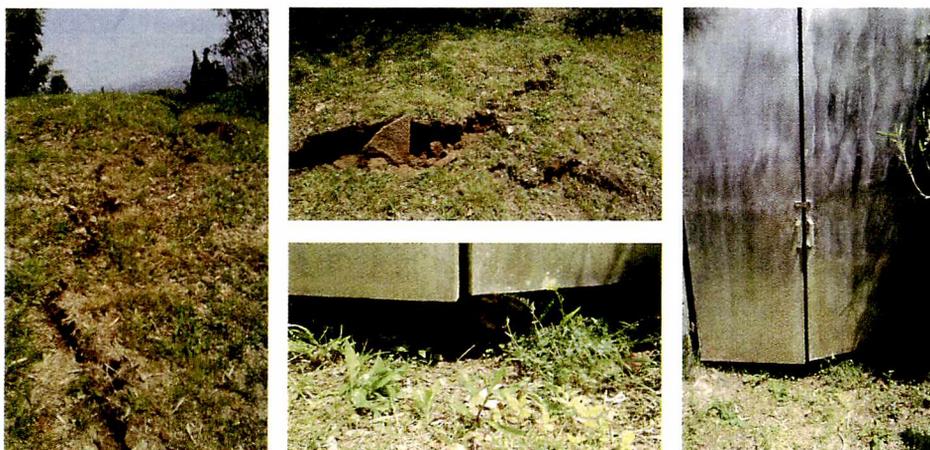
pic. 2 前震発生後の古墳の様子（4 月 15 日撮影）

平成 28 年 4 月 14 日の前震をはじめとする最大震度 7 の地震が発生し、夜が明けるまでの間に何度も大きな余震が発生した。翌 15 日朝には一旦地震が落ち着いたように見えたことから町内の家屋被害調査をする合間を縫って井寺古墳の確認をしたところ、墳丘上に東西方向の亀裂（幅 30cm、長さ約 15m）が発生していることが確認された（pic2, 第 2 図）。

さらに、石室の被害確認を試みたが羨道部の天井石が崩落することにより扉が開閉不可となったことから内部を確認できない状態に陥った。状況記録のための写真を撮影した後、県にその旨一報を入れてから雨水による石室内部の装飾への影響を避けるためビニールシートによる養生を施した。

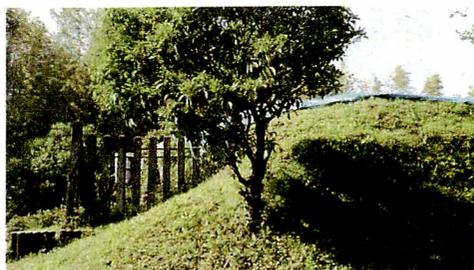
28. 4. 19

16 日午前 1 時半前後に本震が発生し、その後数日間には避難対応に追われた。19 日に再度確認を行った際には、扉付近に封土の堆積が認められた。本震時に羨道天井石が落ちたものと思われる。扉も内部圧迫による変形を見せており (pic3)、扉を開けた途端に崩れだしそうな様相であったため、扉を無理に開くことは断念した。

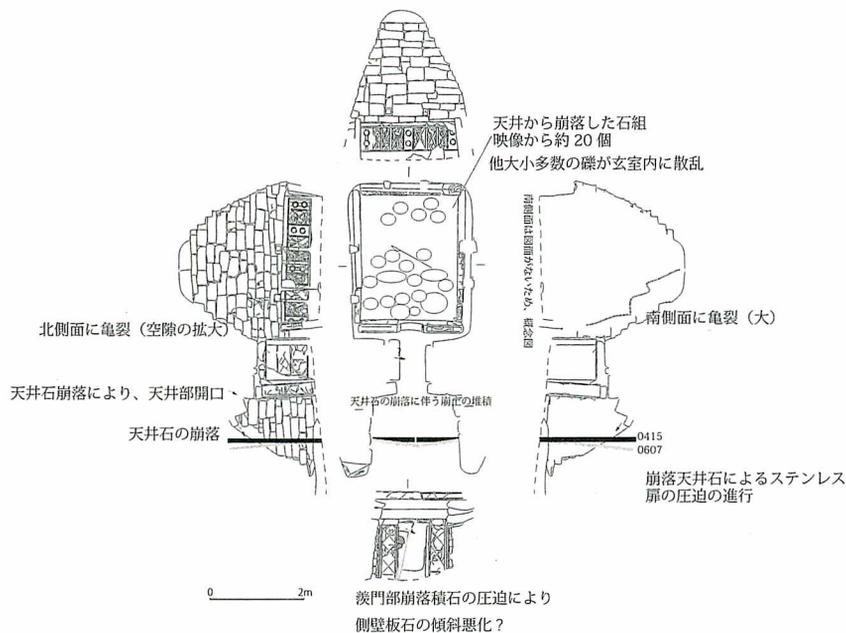
第 3 図 平成 28 年 6 月 22 日内部調査実施による損傷確認箇所

その後も石室内に入れない状態が続き、内部の状況を確認できずにいたが、6 月 22 日にカメラを扉の隙間から差し込んで内部調査を実施し、石室内部にも亀裂が発生しており、特に南側の側壁において顕著であること、床面に相当数の石材が落下していることが確認された。

墳丘に生じた亀裂だけではなく、石室自体にも大きなダメージを受けており、深刻な被害状

況であることが明らかとなった (第 3 図)。

石室内に生じた亀裂は腰石部分にまで及んでいると推測されるが、石障により確認できない。最も大きな亀裂は南側壁に生じたものであり、天井部から玄門部に向かって積み石の目地が離れるようなイメージで大きな空隙が生じ、石室に亀裂が生じたように見える。現時点では内部調査時の不鮮明な写真であるため、その空隙が目地が離れたことによるものであるのか、石材が割れたことによるものなのかははっきりしない。

進入できない状態が続く石室内の状況を把握することが喫緊の課題と言える。

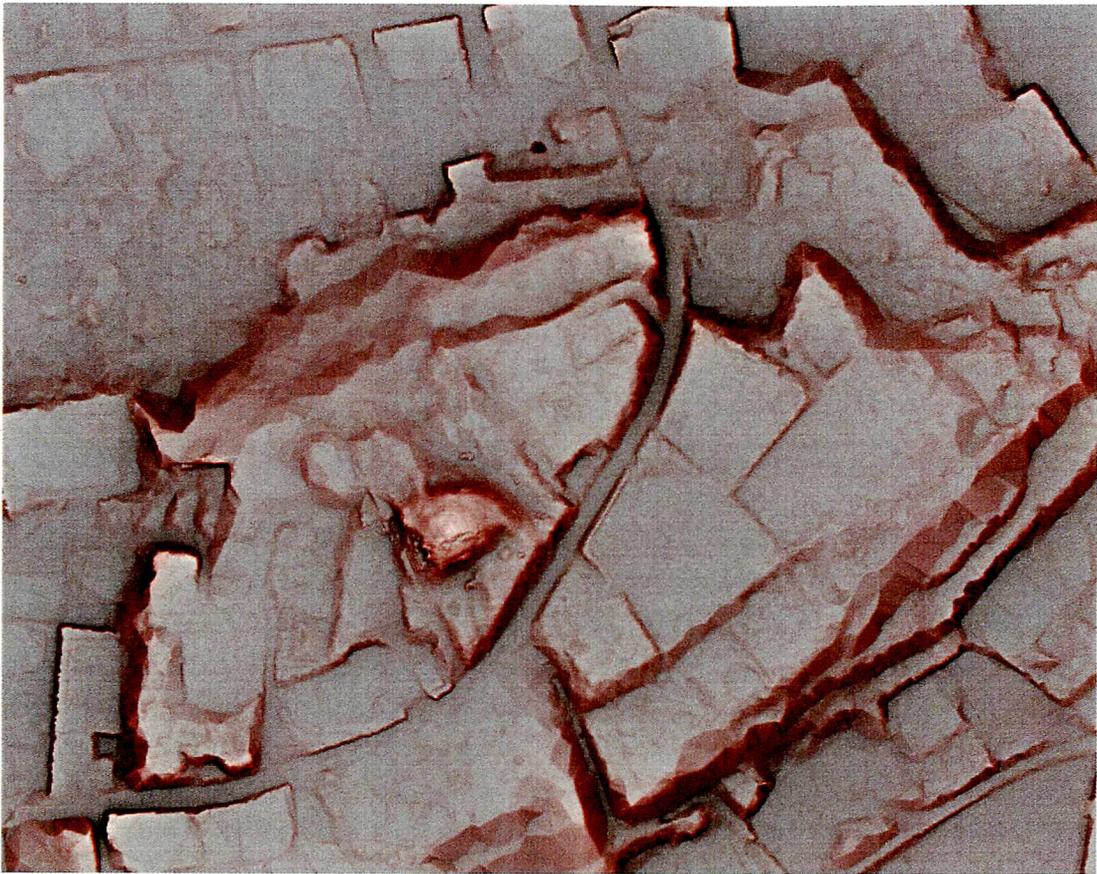
第 4 図 平成 28 年 12 月 19 日実施レーザー航測による赤色立体図

把握がなされたとともに赤色立体図面で亀裂が表現できた（第4図）。また、墳丘の北側において墳丘から緩やかに伸びる部分が確認され、従来の調査においても確認されていたことではあるが墳丘の形状が円墳であるかどうかの確認が必要となるような気になる形状をしていることが改めて認識された（第5図）。

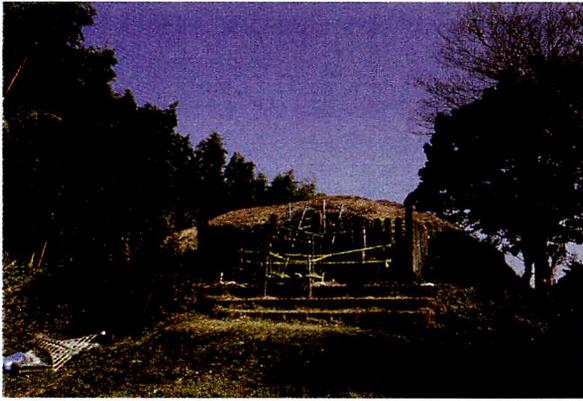
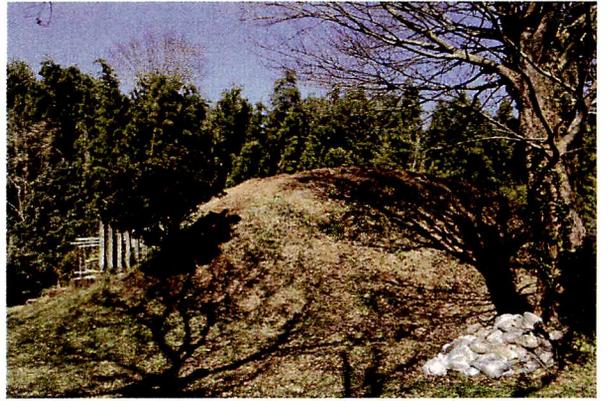
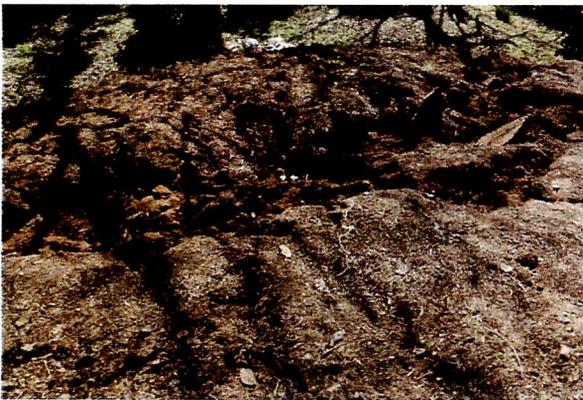
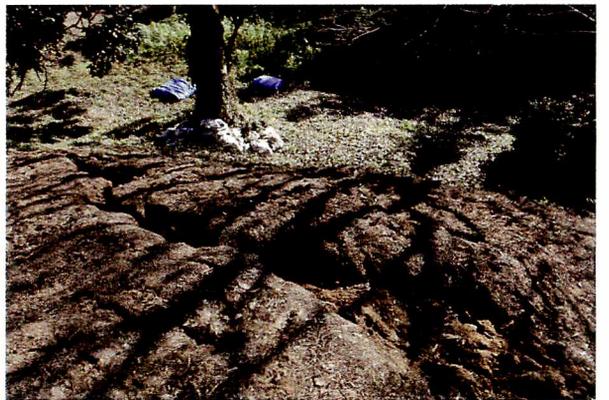
pic 4 平成 28 年 12 月 19 日の状況

一方、レーザー航測の実施時に墳丘上に被せたシートをすべて撤去した際に亀裂の状況を再度確認したところ、亀裂が拡大傾向にあり予断を許さない状態が依然として続いていることが明らかとなった。加えてビニールシートによる養生により墳丘に生えていた植物が枯死したことや墳丘表面に雨水が供給されないことによる乾燥により封土が柔らかくなっており、崩れやすくなっている印象を受けた。さらに、草が繁茂していた際には気づきにくかった墳丘表面に石室の構造部材と思われる石材の露出が複数箇所を確認され、地震の前から石室を覆う封土が

薄いことが想定された (pic4, 第 6 図)。

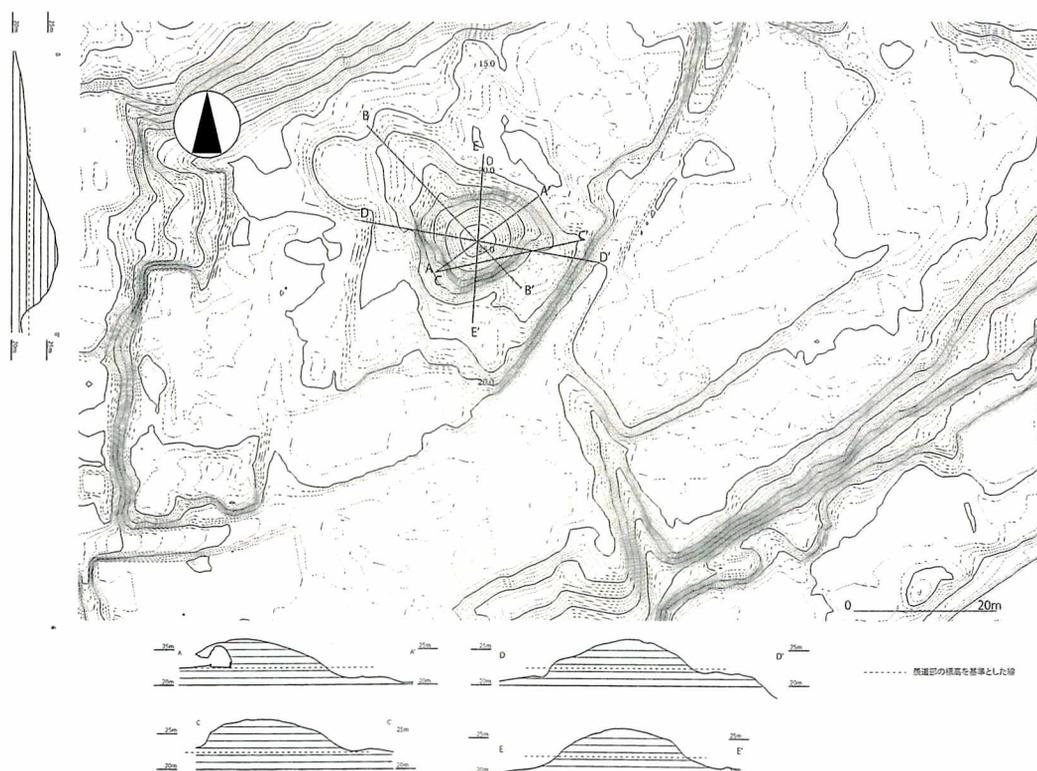
第 7 図 レーザー航測結果から作成した任意断面による墳丘断面図

石室を覆う封土が薄い点は、墳丘上に石材が露出することやレーザー航測で得られたデータ

を基にした任意断面と石室断面図を組み合わせると明らかである(第7図)。また、墳丘自体も土取や開墾により相当程度改変されていると考えられる。

封土がやせる原因としては上記の土取や開墾のような人為的なもののほか、雨水などによる流失も考慮に入れなければならない。また、現在の墳頂とされる部分が築造当時の墳頂であったかどうかの検討も、墳丘を復原するには必要な作業である(第8図)。
