熊本県宇城市における 平成 28 年熊本地震による被災古墳の現状と課題

神川めぐみ（宇城市教育委員会）

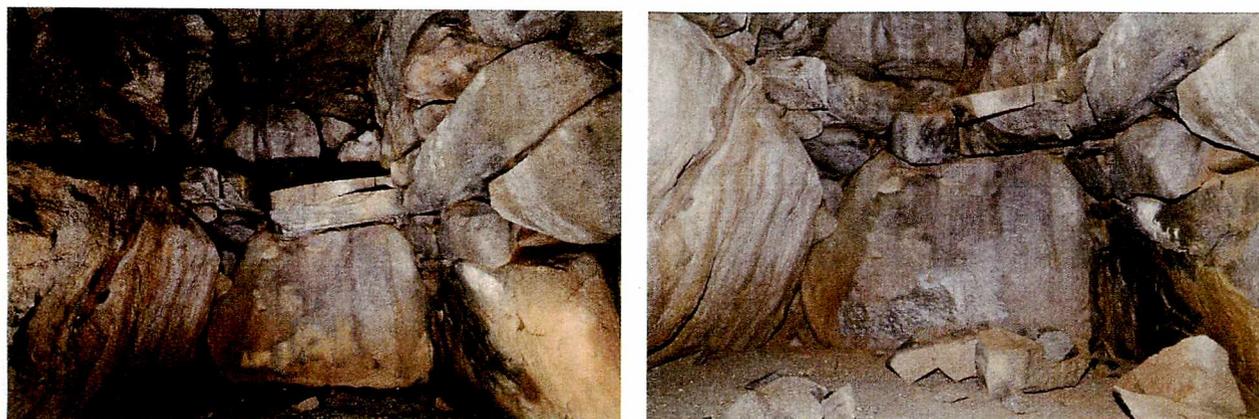
図2 桂原古墳被害状況（左：震災前（谷口大典氏提供） 右：震災後）

被害確認は、地震発生後半月が経過した頃に実施することができた。被害は、主に保存整備が施された部分以外の石室内部に発生している。まず、多くの腰石及び野面積みの石材について、表面が大きく剥落した。また、石室奥壁の石棚が途中から折れ、崩落している。石室石材の崩落部には装飾箇所が含まれていないが、石棚の崩落部には線刻が配されており、現在のところ唯一ではあるが、装飾への被害も確認されている。

加えて、石室石材の形状が不定形であるため、石材間の接地面が振動で大きくずれており、内側に向かって緩みが発生している。特に、先細りの形状の小さい石材が突出して緩んでおり、現在も発生している余震の影響で 1 箇所でも抜け落ちると、石室全体が崩落しかねない状況となっている。また、小規模ではあるものの、石室石材の隙間から墳丘土が崩落している様子も確認されている。

これらの被害は、石材の緩みが全体的に生じており起点が変化するため、定期的な計測調査には至っていないものの、肉眼観察により少しずつではあるが進行している様子が確認されている。何らかの処置を施し、石材の緩みを防止する必要があるが、適切な方法が見出されていない状況である。

また、被災箇所の復旧のためには、墳丘を上部から開口し、石材を 1 点ずつ解体した後に積み直すことが必要であるが、被災した状態の古墳がそれに耐えられるのかも問題である。復旧の具体的な方法も含め、慎重かつ迅速な対応が求められている。

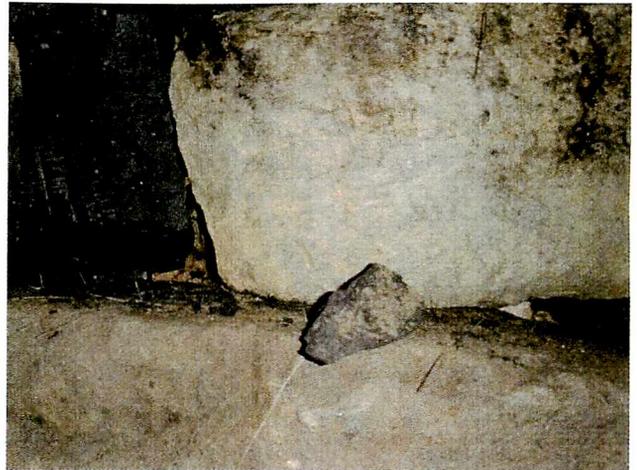
図3 宇賀岳古墳被害状況

余震発生回数が減少した頃、石室内へ進入し再度被害確認を実施したところ、見学室からは確認できない死角の部分の石室石材が剥落していることが確認された。しかし、これらは復元整備の際に不足した石材を補って設置された新規の石材であり、幸いにも古墳築造当時から残存している箇所には被害は見られなかった。

復元整備により、古墳本体への大きな影響はなかったものの、現状の石室を支えている新規設置石材が剥落したことによって、石室構造自体が弱くなっていることが想定されている。すぐに対処が必要な状況ではないものの、将来的には修復が必要である。

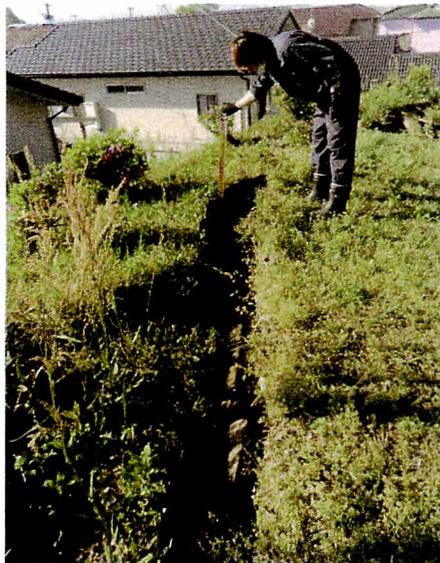
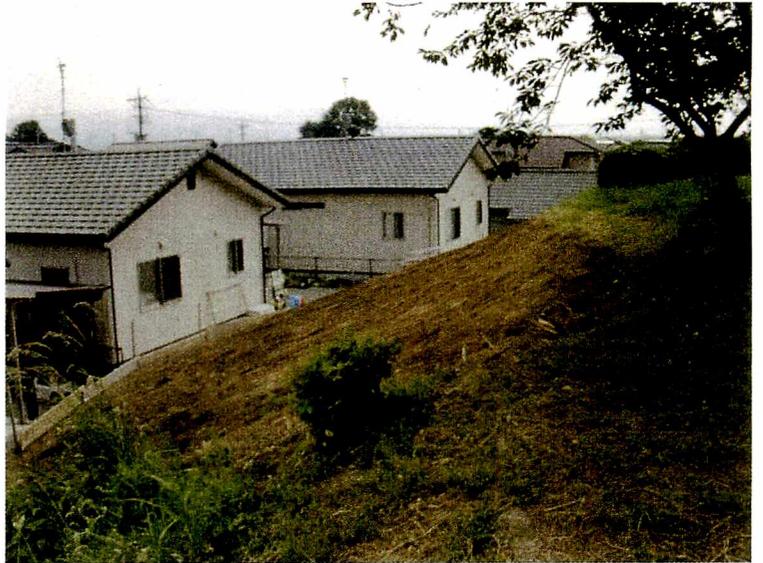
図 4 松橋大塚古墳被害状況（左：震災直後 右：墳丘土除去後）

墳丘後円部には、墳丘形状に沿って縁石ブロックを設置することによって、公園設備としての簡易な遊歩道が整備されており、そのブロックに沿って大規模な地割れが発生した。地割れは幅約 1 m、深度約 1 m、延長約 34 m にわたって発生しており、多発する余震や降雨により隣接する住宅へ土砂が崩落する可能性が高く、緊急的な対応が必要であった。

前述の内容により墳丘土の除去が実施されたが、墳丘土の混入物や土壌の状況から、除去された部分は築造時のものではなく後世に造成された攪乱土であり、古墳の保存には大きく影響しないことが判明した。また、埴輪列等の遺構も検出されなかった。

史跡としての保存は必要かつ重要な事項であったが、大規模な災害に対しては人命を優先せざるを得ず、地割れ部分から墳丘土を除去することが決定した。除去を必要とする部分は、他の古墳の事例として埴輪列が検出される可能性が高い位置であったため、最低限の措置として出土遺物位置の記録が実施された。また、3 年前の発掘調査において、最新の墳丘測量図を作成していたことも、緊急時に最低限ではあっても記録を残すうえで不幸中の幸いであった。

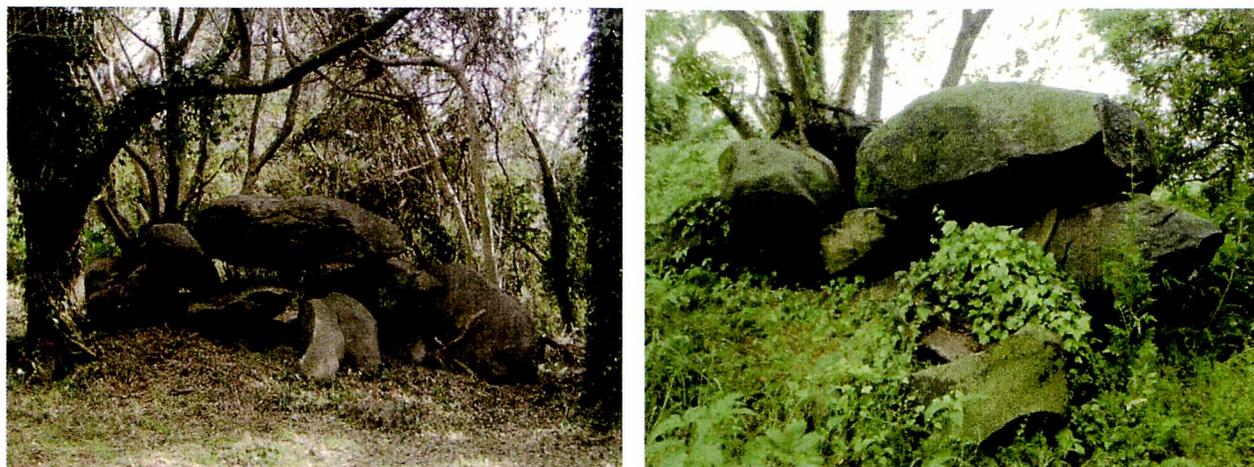
図5 塚原古墳第1号被害状況（左：震災前 右：震災後）

地震の揺れにより、天井石を支えていた石室石材が動き、支えを失った天井石が大きく傾いた。元より、不定形の石材同士がわずかに支え合っていたことから生じた被害である。石材の崩落を伴わなかったことにより、装飾文様にも被害は見られなかった。

石材を元の位置に戻すことにより、復旧は可能であると考えられるが、そもそも石室石材が古墳築造時の原位置で残存していたかどうか不明である。古墳が認識された際には、すでに墳丘が残存しておらず、原位置ではない可能性が高い状態のものを元の位置に戻すことが適切であるかは問題である。市文化財保護審議会においては、そのような課題を踏まえ、現況のまま維持することが決定された。

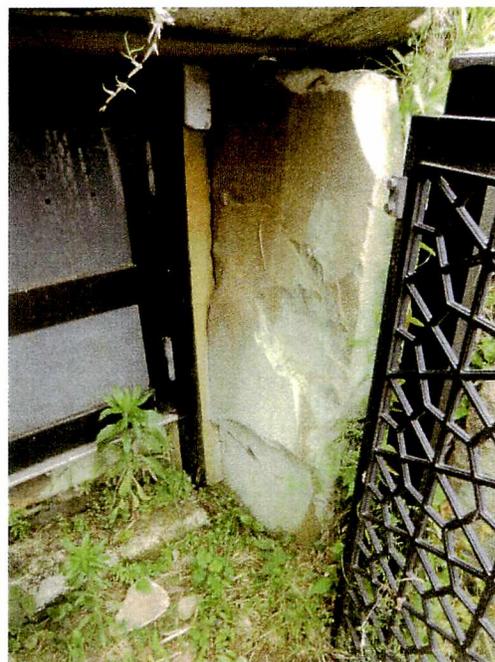
図6 塚原平古墳被害状況

過去に実施された修復整備の際に、見学を可能にするために開口部に配されていた閉塞石が取り外され、アクリル製の人工扉が設置された。地震発生後、内部を確認するために扉を開こうと試みたところ、扉周囲の袖石がわずかにひび割れたことにより、扉の枠が歪み開口できない状況であった。墳丘に地割れや陥没が確認されなかったことと、修復整備時に石室石材同士を鋸状の金具で固定している資料が残されていたことにより、大きく被災した可能性が低いことから、現状維持としている。

大規模被害の可能性が低いとはいえ、詳細現況を確認できていないことは大きな課題である。扉を外し、内部を確認する必要があるが、大規模被害が確認された他の文化財の復旧及び復興のための埋蔵文化財発掘調査等が多数発生しており、担当者が落ち着いて状況確認に着手することができていない。将来的には、必ず開口及び状況確認を実施する予定である。

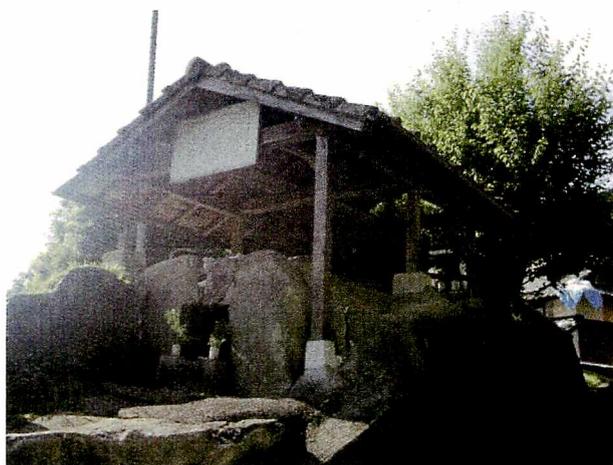
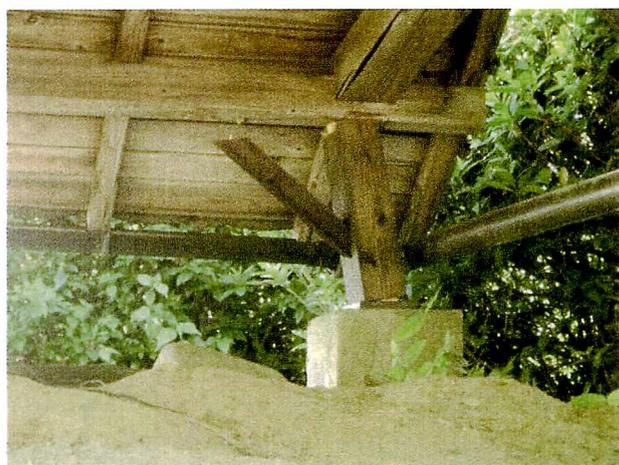
図7 年の神古墳被害状況（上：1号墳震災後 下：2号墳震災後）

1号墳には大きな被害は確認されていないが、覆屋を支えている柱が若干傾いている。現状では緊急的な影響はないと思われるが、将来的に補修が必要である。

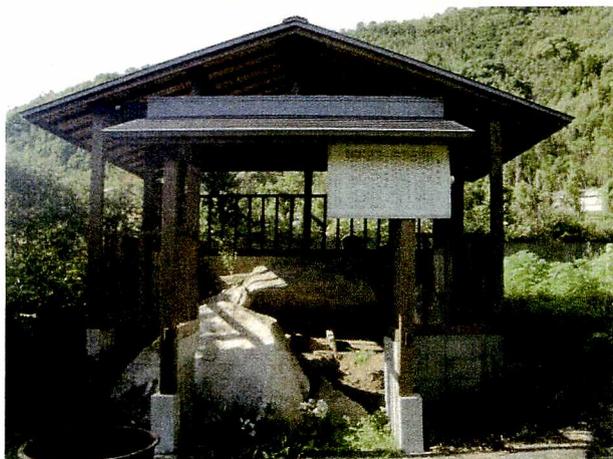
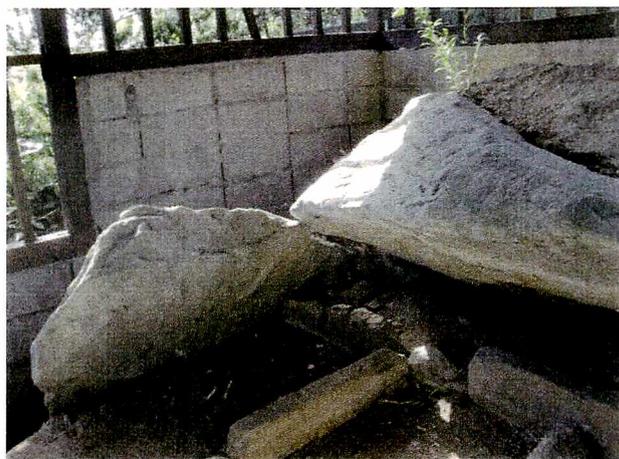
2号墳については、奥壁が手前に倒れ込んでおり、側壁がそれを支えている。また、1号墳と同様に覆屋を支えている柱及びコンクリートブロック製の基礎がわずかに傾いており、これに対しても将来的な補修が必要である。

他の古墳と比較して、大規模かつ緊急的な被害が生じているわけではないため、現状維持としているが、2号墳奥壁の傾きは将来的に復旧する必要がある。倒れ込んだ石材を元の位置に戻し、再度倒れないように固定する必要があるため、適切な方法を検討しなければならない。

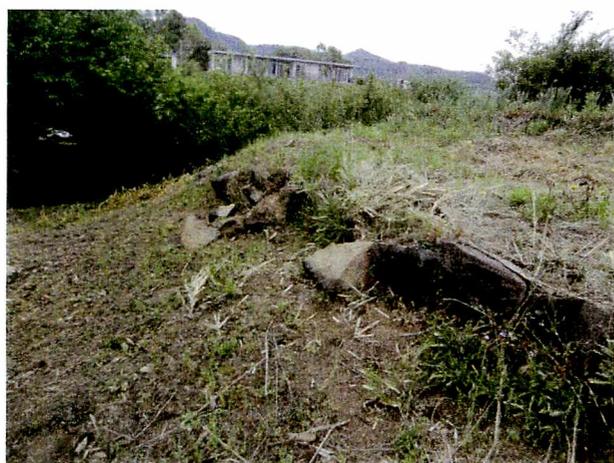
図 8 国越古墳被害状況

前述の被害のほかにも、小規模ではあるが古墳の被害が確認されている。宇城市不知火町長崎の宇土半島丘陵上の標高 37 m に位置する国越古墳（県指定史跡）は、6 世紀前半に築造された装飾を有する全長約 60 m の前方後円墳である。前方部 2 箇所において、地震及び豪雨により墳丘土の崩落が生じた。ごく小規模であったことから、現状維持としている。

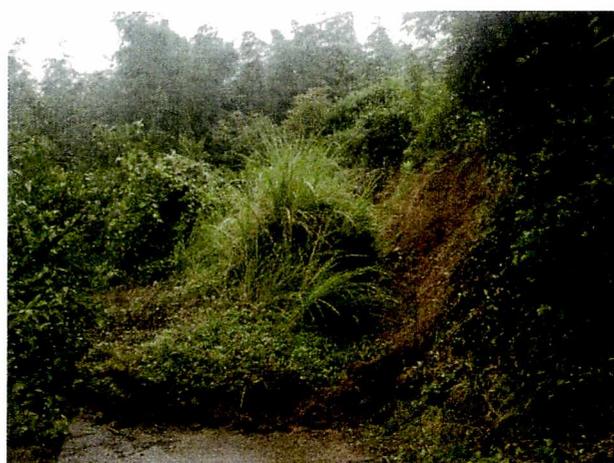
図 9 鴨籠古墳被害状況

加えて、宇城市不知火町長崎の宇土半島丘陵上の標高 20 m に位置する鴨籠古墳にも、直接的ではないものの被害が発生した。鴨籠古墳は、装飾石棺を有する堅穴式石室を有する古墳で、墳丘は欠失しているが復元径約 25 m の円墳であると考えられている。地震による被害はなかったが、その後の豪雨により鴨籠古墳の立地する丘陵端部の法面がやや大規模に崩落した。崩落土を確認したところ、古墳築造における痕跡は確認できなかったことから、土砂の撤去を実施した。
