平成 28 年熊本地震における 永安寺東古墳・永安寺西古墳、経塚古墳の被災状況について

田中康雄（玉名市教育委員会）

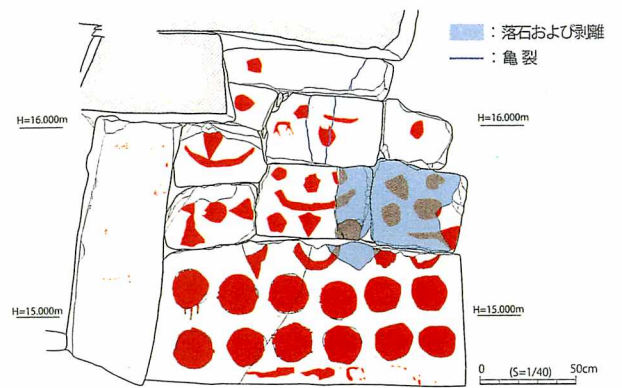
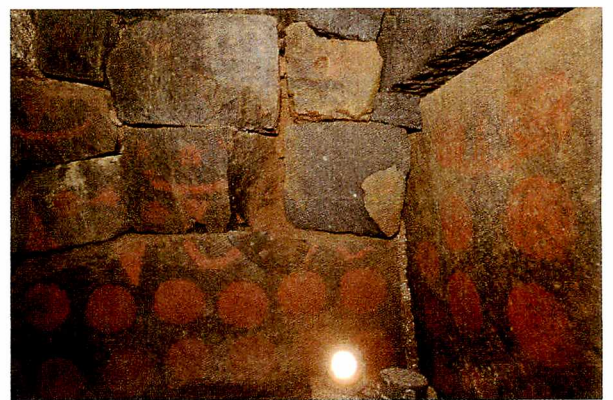
第 8 図 永安寺東古墳前室東側壁被災状況

永安寺東古墳の被災内容としては、石室石材の破損及び石材裏側土砂の石室内流入があげられる。石材の破損は、前室の東西側面、玄室東側面及び南側天井石直下にみとめられ、玄室東側面の石材裏側から前室北東側へ土砂の流入が生じている。特に前室では、装飾を有する石材に落下・剥離・亀裂が生じており深刻である。

両古墳の今後の復旧については、平成 29 年度中に被害状況の詳細調査及び復旧工法の検討を行い、その結果を受けて平成 30 年度に復旧工事を行う予定である。

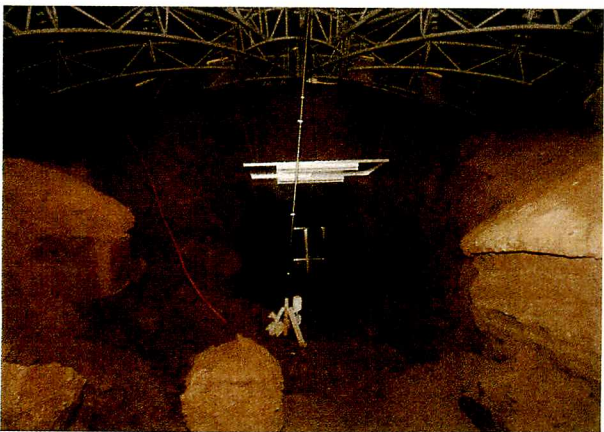
第 14 図 永安寺西古墳被災状況 羨道→玄室

永安寺西古墳の被災内容としては、保護施設内での墳丘残存部の崩落があげられる。

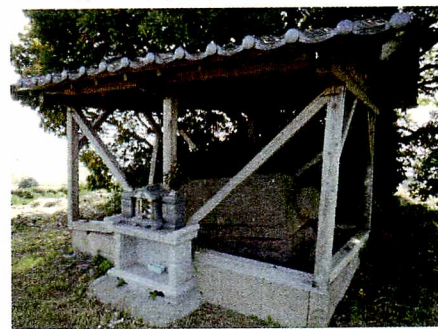
第 21 図 経塚古墳舟形石棺現況

経塚古墳の舟形石棺は、覆屋が設置されてはいるが、墳頂部に直に置かれ、風雨等を防ぐに十分な環境でもなかったため、石材表面の塩類風化がかなり進んでいる状況であった。そこに熊本地震本震の影響をうけたため、棺身の一部に剥離が生じる事態となった。

平成 29 年度事業として、石棺設置用の凝灰岩製枕木を設け、併せて破損部の修復を行う。また風雨による影響の低減をはかるため、既存覆屋の四方を塞ぐ措置を行う。抜本的な保存措置は、将来の保存整備事業において実施し、今回の措置はそれまでの応急的なものとする。
