# 熊本地震による工学部の被害状況と被害写真公開手順

○岩田 一樹 小嶋 一生  
熊本大学工学部技術部 先端情報グループ

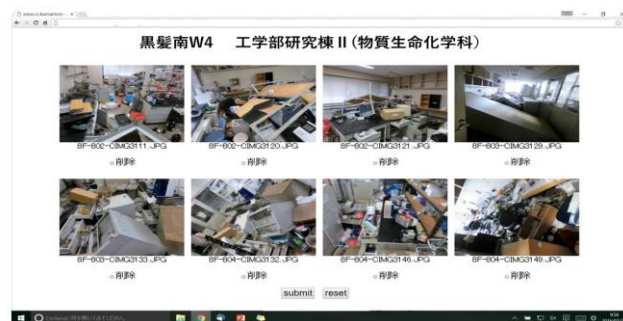
写真が含まれているので、それらの写真を非公開にするためのWebページを作成した。Web上から棟単位で被害写真を確認し、削除データを一覧から選択することにより自動的に管理者へ写真番号と棟の情報のメールが通知される仕組みとした。（写真11）

写真11. 公開できない写真の削除ページ

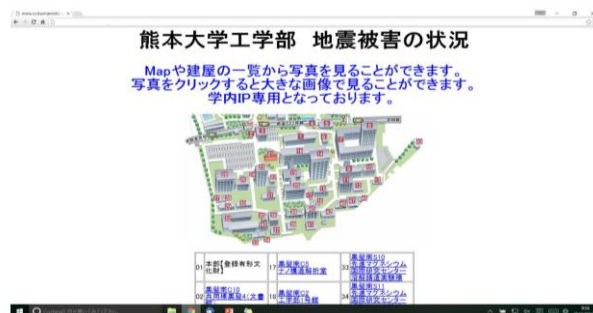
被害写真を公開するページは、Webページの初期画面で棟の一覧表もしくはクリックブルマップから被害状況のサムネイルの写真を表示させるようにした。また、プルダウンメニューにより日付ごとに選択することができ、更にダブルクリックすると被害写真を表示できるようにした。仕様は以下の通りである。（写真12）

写真12. 被害写真の公開Web
