熊本地震による被災マンションの概要

友清衣利子*

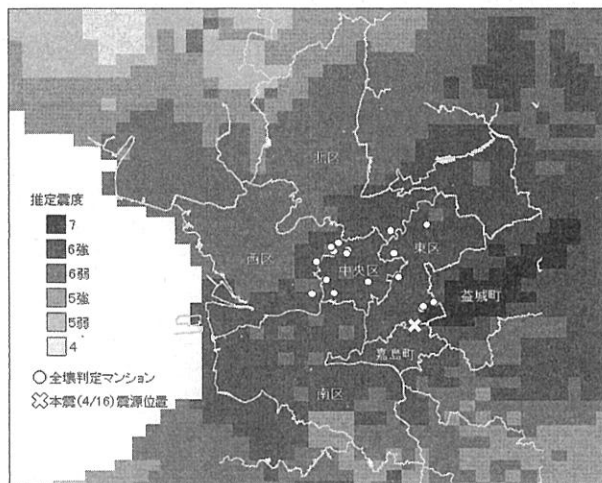
〈図5〉 4月16日(本震)の推定震度^{文1)}と全壊判定マンションの位置

〔表2〕の罹災判定で全壊と判定されたマンション19件のうち、詳細が判明している17件の戸数と棟数を〔表3〕に示す。団地型の1件は5棟中2棟が全壊した。その1件のほかは1管理組合につき1棟で、住戸数はそれぞれ15戸から119戸である。〈図5〉に4月16日1時25分頃に発生した地震(本震)の推定震度分布図^{x1)}を重ねて、全壊マンションの所在地を示す。〈図6〉には、株式会社東京カンテイがまとめた被害報告書^{x6)}に基づき、行政区ごとの被災割合別被災棟数を円グラフで示す。ここでの被災割合は、東京カンテイの調査時の被災判定に基づき、被害無、軽微、小破、中破、大破、倒壊の6つに区分³⁾される。グラフ円の大きさは、行政区内のマンション棟数に比例している。北区と南区はマンション自体が少なく、軽微な被害が多い。西区および中央区では被害棟数は多いが、相応の補修が必要となる小破以上のマンションは全体の1/3以下である。推定震度7の地域に近い東区は小破以上のマンションが約半数を占め、益城町との境界付近に全壊マンション3棟が集中した。しかし、推定震度は6強

から6弱だった西区および中央区の境界付近にも被害が集中しており、被災要因は推定震度、つまり想定以上の揺れだけではないと考えられる。

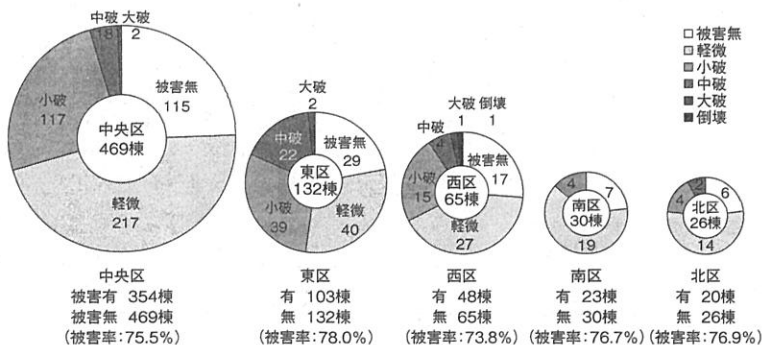
〈図6〉 行政区別のマンションの被災度(参考文献6をもとに作成)

数36年以上のマンションは10棟あり、この10棟はすべて西区と中央区に存在した。〈図4〉より中央区と西区は、以前から高経年マンション数が多く、被害状況と対応している。また、〈図6〉より震源に近い東区だけでなく、中央区と西区に大破または倒壊マンションが存在し、建物の経年劣化や耐震性能不足が甚大な被害に関連したと考えられる。

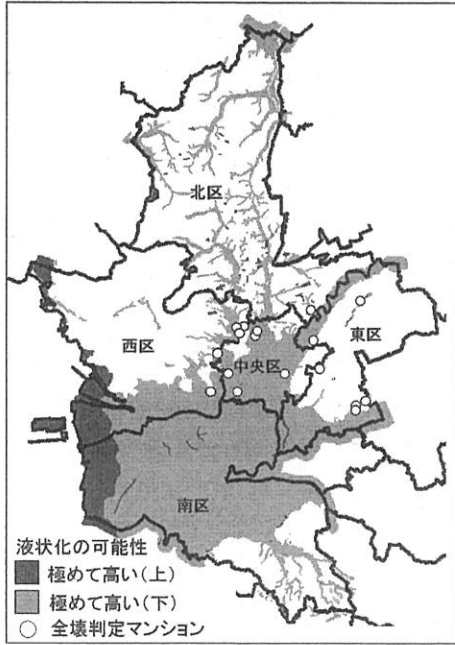
〈図7〉 液状化ハザードマップ^{文8)}と全壊判定マンション

熊本市内では広い範囲で液状化が生じたが、その被災範囲^{文7)}とマンションの被害分布には、ある程度関連がみられた。〈図7〉に熊本市が公表する液状化ハザードマップ^{文8)}と全壊判定マンションとの位置関係を示す。全壊判定マンションの多くが液状化の危険性が高い地域に位置していた。〔表3〕より、敷地の被害を見ると亀裂や沈下、隆起が認められたものが9件あり、液状化等による敷地の被害が建物被害に結び付いた可能性がある。

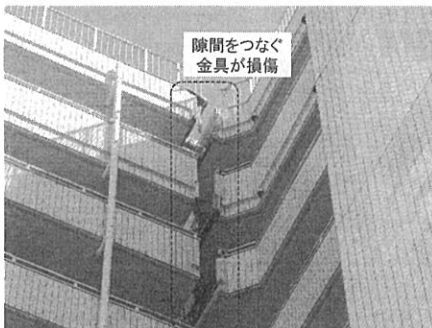
水平方向に大きな力が生じる地震では、耐震壁のないピロティ部分に被害が集中することが多い。また、高さや平面形状が異なる建物は地震時に異なる揺れ方をするが多く、その建物間をつなぐものがエキスパンションジョイントであるが、それぞれの建物が想定以上の震度で揺れたために接合部が損傷したと考えられる。ピロティやエキスパンションジョイント部の被害は過去の地震でも報告されている^{文9)}。

[写真1] から [写真4] に被害の事例を示す(2016年9月22日撮影)。「写真1」のエキスパンションジョイント部は、2つの建物が異なる揺れ方をしたため、接合部の金具が破損したと考えら

〔写真1〕 エキスパンションジョイント金具の損傷

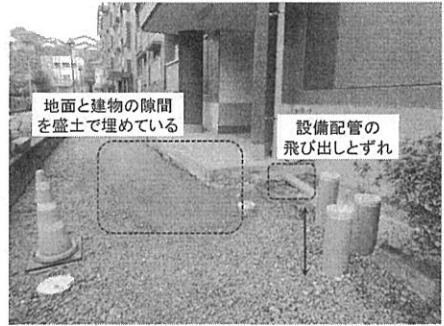
〔写真2〕 敷地が沈下し露出した設備配管

れる。「写真2」では地盤が沈下し、建物につながる設備配管がむき出しになった。「写真3」ではピロティ部の柱が損傷し、2階部分が崩落して駐車していた車を押し潰した。「写真4」はピロティ部の柱および耐震壁が損傷したため、建物の崩落を防ぐためにジャッキを設置し、天井部分を支えている。

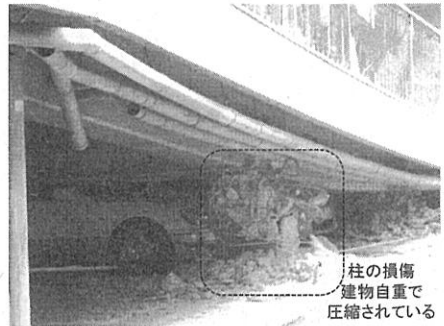
〔写真3〕 ピロティ部の柱の損傷と上部階の崩落

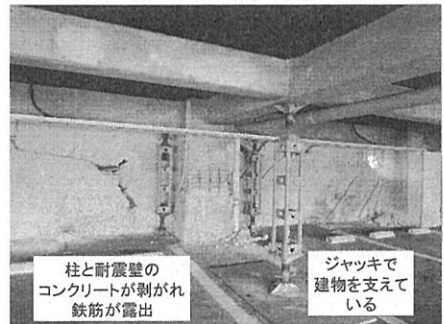
〔写真4〕 ピロティ部柱と壁の損傷
