夏目漱石内坪井旧居の 震災復旧工事について

坂田一幸 有限会社 風設計室

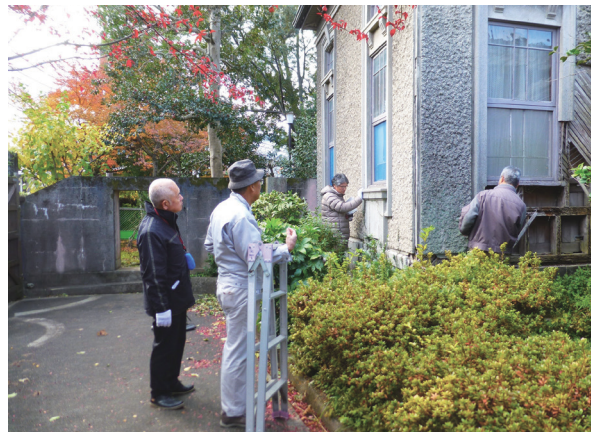
2016(平成28)年4月16日に発生した熊本地震M7.3により、建物は大きな被害を受け、使用できない状態になりました。土壁には剥落やひび割れが生じ、座敷の鴨居や落とし掛けなどの落下、洋間の外壁(ドイツ壁)の

剥落も大きく、被害は建物全体に及びました。中でも和室と洋室をつなぐ部分の破損がひどく、洋間ドイツ壁剥落箇所は数年風雨にさらされました。

洋間外壁状況調査 撮影井田

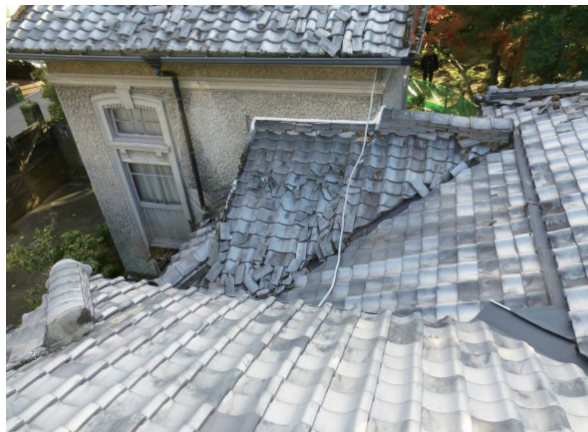
母屋と洋間接続部屋根損傷状況調査 撮影坂田

また損傷が激しかった母屋と洋間(増築)をつなぐ部分について、復旧設計時(解体前)は母屋の伝統的木組(母屋)と壁式構造(洋間)の揺れの違いが原因と考えていました。しかし天井板を外してみると、大正4年の増改築で母屋の10帖部分の隅柱を切断して床の間や

付書院に改築されていました。そのことで母屋南東角が構造的弱点になり、大きく揺れ、洋間と激しく衝突して損傷を拡大させたことが解りました。

→異なる構造による衝突を低減する必要があり、便所周りの小屋組を補強すると共に洋間との間に50mmのエクspansionを設けました。新たな部材による補強を最低限にするため、接続部端部の杵材を外し、新材を削り合わせて荷重を負担できる柱に加工してもらいました。柱は母材で近年国産母は高価で入手困難らしいのですが、施工者の倉庫に保管されていた古い母材があり、同じ材種での復旧が出来ました。

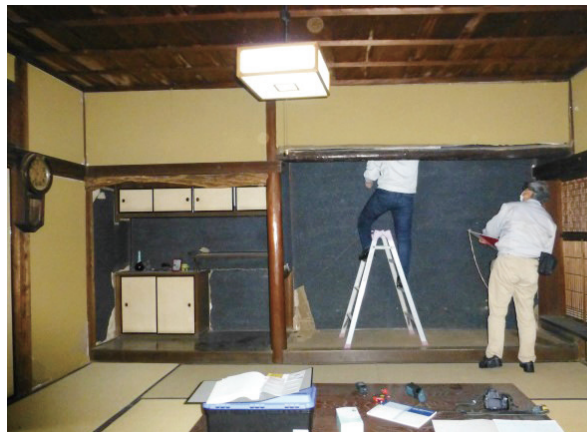
和室10帖床の間被災状況調査 撮影井田

大正4年の床の間改修の隅柱切断と、それを補強する繋ぎ梁も構造的に不安定で、揺れる原因となっていました。

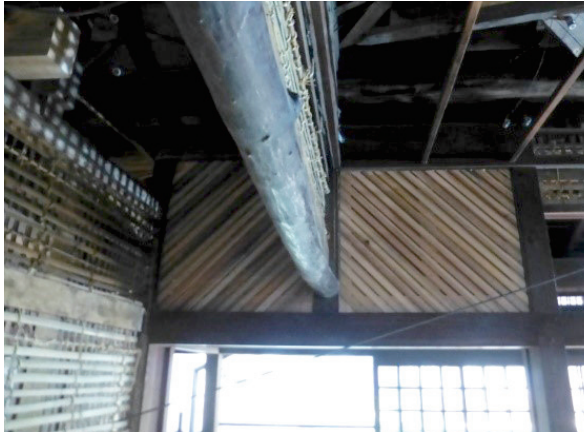
10 帖付書院 欄間補強 撮影坂田

→床の間周りを補強する必要がありましたが、付書院をそのままにして補強する為、付書院の欄間部に両面斜め木摺で固め、漆喰塗で固める補強としました。

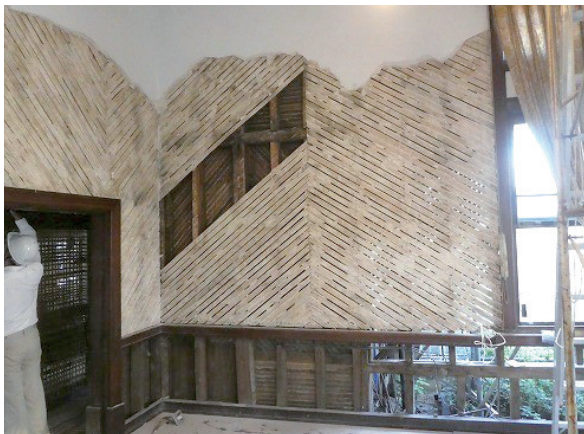
洋間漆喰壁剥落状況 撮影坂田

洋間外壁側は全面斜め木摺にモルタルドイツ壁(45mm厚)ですが、内壁の斜め木摺り漆喰壁(25mm)は腰板部があり、その部分には斜め木摺が無く、腰上が強度が高く、窓下が構造的に弱いアンバランスな構造になっていて、そのことが外壁窓下ドイツ壁の剥落に繋がっていました。

剥落していないドイツ壁部も亀裂があり、剥落防止のためビス補強固定をしました。

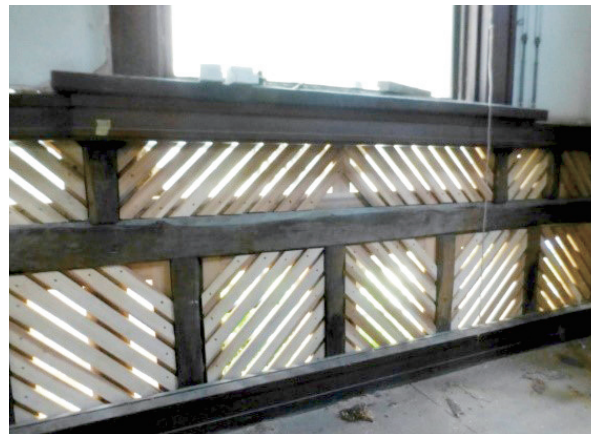
洋間腰壁 木摺補強 撮影坂田

→構造的なアンバランスをなくす為、腰板壁内部にも斜め木摺補強を行いました。

間柱面に斜め木摺を施すためには腰板の巾木と腰見切を外す必要がありましたが、窓枠と腰見切の納まりが複雑で、解体復元が難しく、面倒な作業でしたが間柱内に一ヶ所づつ補強してもらいました。

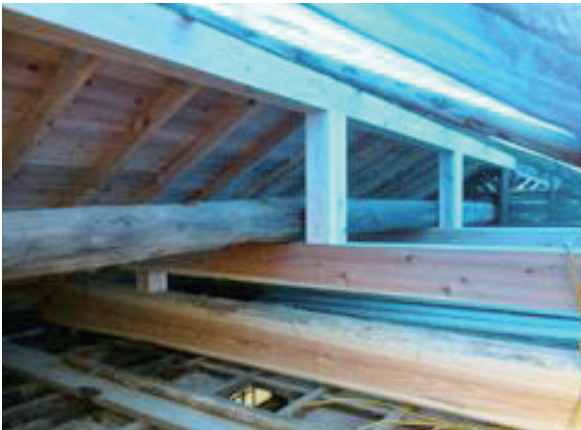
洋間屋根の瓦剥落損傷が大きく、棟が下がり屋根全体が大きく撓んでいるため、タルキ、野地板も撤去し小屋組を調査しました。

小屋組は、小屋梁が約5.0Mスパンに末口150mmの丸太2本と小さく、クリープ現象による垂れ下がりが発生、天井を押し下げており、屋根自体も棟が垂れ下がっていました。タルキも45×45mmと小さく、屋根荷重を支えきれずに大きく湾曲していました。

洋間小屋組補強 撮影坂田

→地震前の瓦屋根に戻すこととし、小屋梁を取替え(末口240mm)タルキ材も45×70mmに替え補強しました。古い梁材は小屋裏に保存しました。

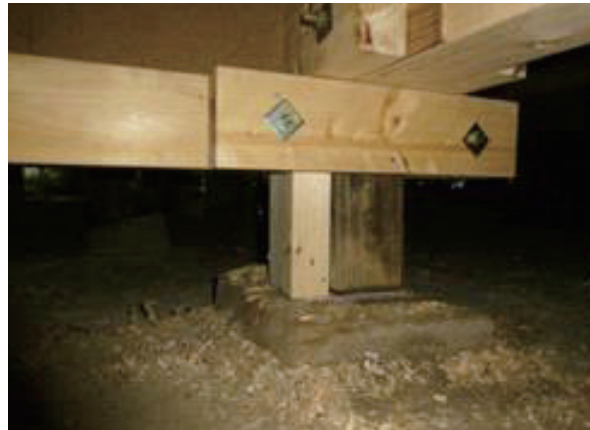
床下根固め補強 撮影坂田

→中央母屋の西側半分が特に壁量が少ない為、根固めと耐震リングで補強しました。

また西側増改築部、北側増改築部にも土壁下に根固め補強を行っています。これは根固めを設けることで耐震力を負担する土壁とするためです。
