「震災復興・日本再生支援事業」に関する技術支援

以上の状況を鑑み、熊本大学・国立大学協会の3年間（2011～2013年度）の共催事業として、気仙沼湾海域で「地域経済の回復・再生・創成に向けた世界最先端観測機器による水中環境調査」（代表：秋元和貴）を実施することになった。この調査において、平成24年度に工学部技術部が担当した支援業務の概略を述べる。

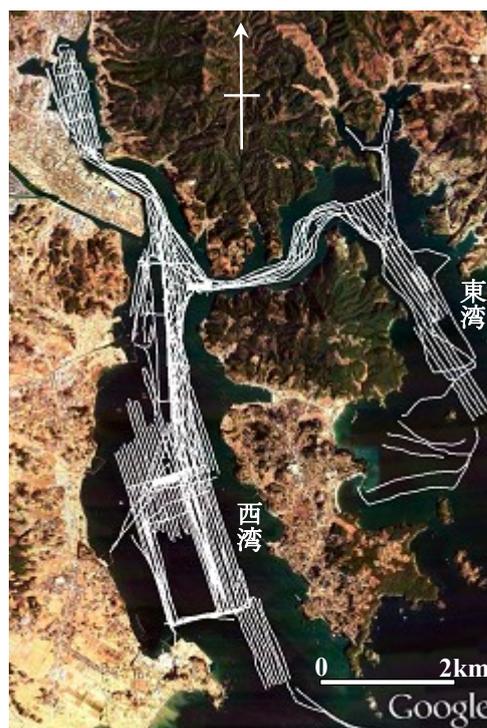
図-1 気仙沼湾と航跡図

これまでの瓦礫調査で得られた観測船の航跡を図-1に示し、概要を表-1に示す。図-1より気仙沼西湾は、湾口が南南西方向に向

く湾軸長約9km、湾幅最大約2km、最大水深約40mで、気仙沼港付近に狭窄部があり湾奥に向かい海域幅が急激に狭くなる平面形状となっている。使用した観測機器は、地形・堆積データを得るサイドスキャナソナー測深器（Geoswath:250kHz）と地層探査装置（SES2000:15kHz）であり、GPS測位によって測線及び観測地点の位置情報を得ている。平成24は3期の観測が実施され、担当者は、表-1に示すように延べ8名となっている。WGでは、装置の機装及び測線の設定、観測時のナビゲーションを担当した。装置のセンサーは、右舷側に設置した。センサーは、ステン製の角棒に連結し振動防止も兼ねて船首・船尾・左舷側でロープによって船体と一体化させた。観測海域が湾軸方向に約9kmの距離があるため、6海域に分割し測線幅50mとしたため、今回の観測期間での測線総数は約100測線となった。図-1に示す湾内の空白部は、水深が5m以下の浅い海域とワカメ養殖等の筏のため観測出来なかった箇所を表している。図-2に、これまでの観測で得られた成果を示

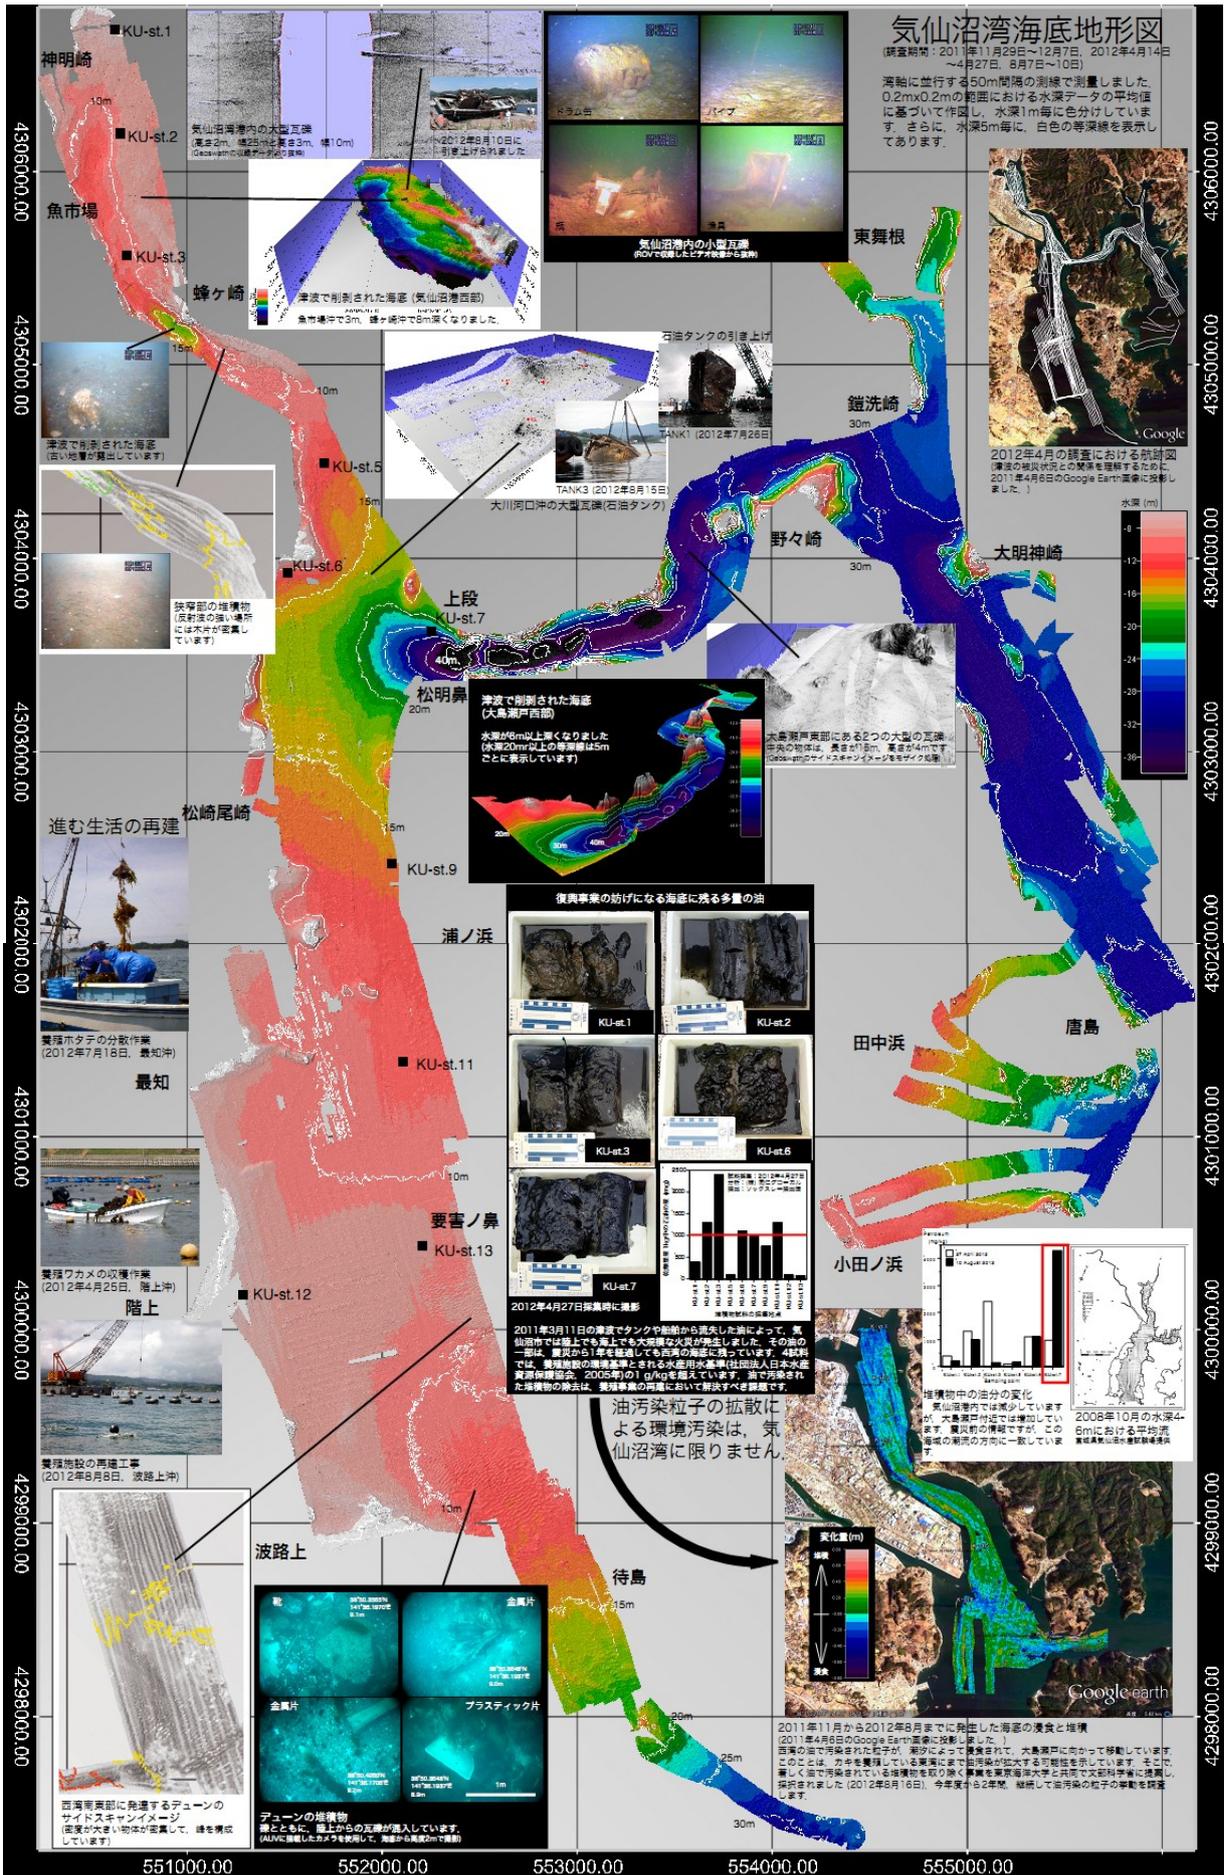
図-2 瓦礫調査成果 (出典: 秋元和實先生)

す。これは、海底面および瓦礫表面で反射した音波の位相差より 400cm²の平均水深を求め、メッシュ幅 1m の水深とし、GPS より位置情報を得ている。図より、海底にある瓦礫らしき物体の形状および海底の地形変化が詳細に確認でき、対象物の位置特定が可能であることが分かる。これらの情報を基に、写真に示すように流出・沈没した石油タンクの引上げが実施された。今後、油汚染粒子の移動・拡散状況も観測する予定である。

これまでの観測によって、大型瓦礫等の把握は、ある程度の成果を収めることができた。しかし、先に示したサイドスキャナソナー測深器での小型瓦礫のデータは、機器の分解能の限界に近い場合、3次元表示した場合、その判別が困難となる問題がある。これを克服するため図-2 の上部に、ROV による海底の小型瓦礫の写真が示されている。これは東海大学所有の ROV を使用し、海底状況をビデオ撮影した一部をキャプチャーしたものである。このように、漠然とした対象物を判別し、海底状況の把握を実施する ROV は、有効な機器と考えられる。

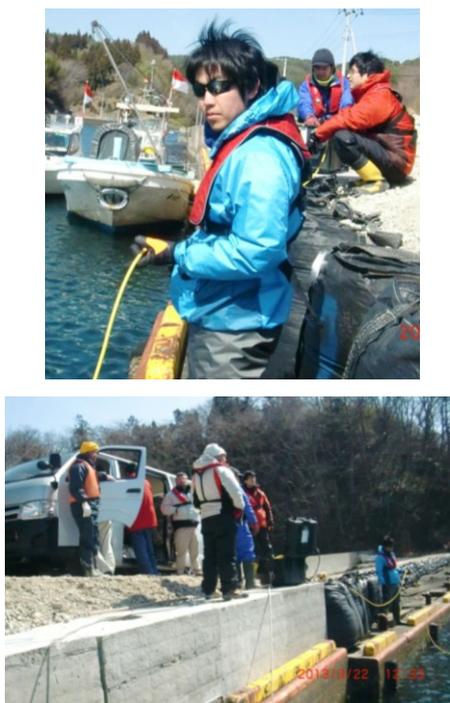
写真-1 Seamor ROV

そこで H24 年度に、熊本大学においても写真-1 に示す ROV を装備することになった。ROV とは船上から電源を供給し、モニター画像を頼りに遠隔操作する機器である。端的には、移動式の水の中カメラで、ケーブル経由で映像を地上に送り、水中で長時間作業が可能、高感度カメラによる撮影等の特徴がある。しかし、SeamorROV の大きな特徴は、写真-1 に示している先端カメラ付 7 自由度マニピュレータである。ROV の操作には、本体とマニピュレータの 2 名のオペレータが必須であり、その熟練には訓練期間が必要となる。そこで、表-2 に示す担当者により、横須賀でのトレーニングを経て、気仙沼湾内の調査を行った。写真-2 は、その時の状況を示している。今後の課題として、操作の習熟度を上げることを第一としたい。
