森林総合研究所 去川森林理水試験地

The Sarukawa experimental watershed, Forestry & Forest Products Research Institute

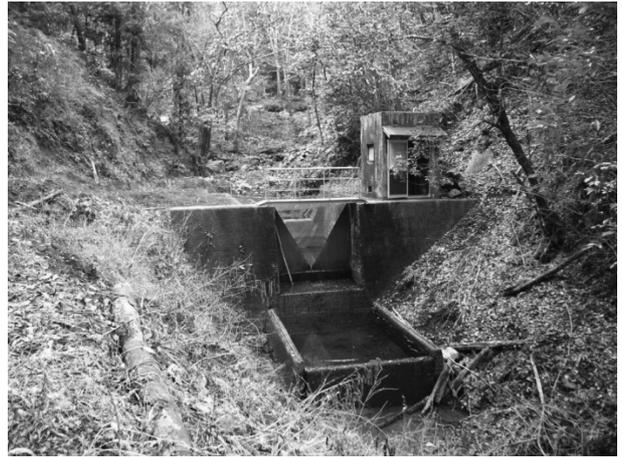
写真-1 I号沢の量水堰堤

去川森林理水試験地にあるI号沢 (写真-1)、II号沢 (口絵写真-1)、III号沢 (写真-2) の3つの試験小流域では流出量を観測するため、流域の出口に量水堰を設置して、60度の三角ノッチを用いて越流する水位を計測しています。水位は3ヶ月巻の記録紙を用いてフロート式自記水位計 (写真-3) で記録するとともに、水位計と連動して作動するポテンションメータによってデータロガーに10分毎の水位を自動記録しています。

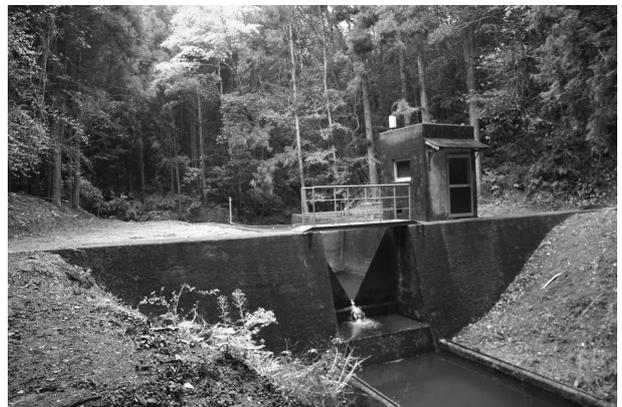
写真-2 III号沢の量水堰堤

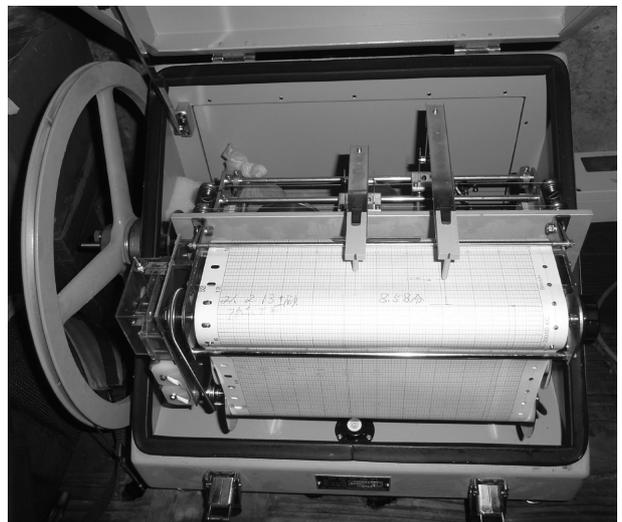
写真-3 フロート式自記水位計の内部

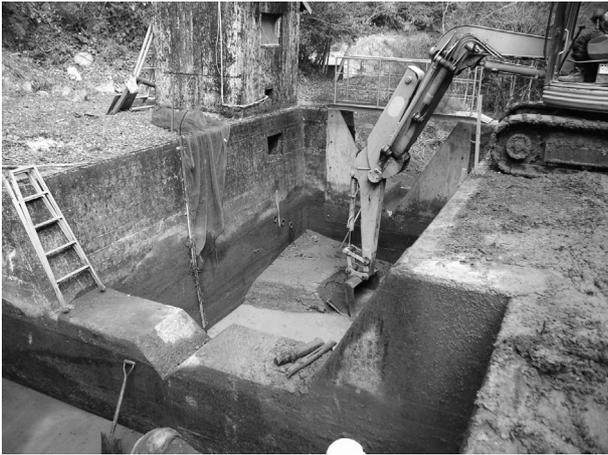
写真-4 重機を導入しての排土作業 (2005年12月II号沢で撮影)

本試験地は、多雨で台風常襲地帯の森林流域にあり、流出土砂量が多いという特徴をもっています。量水堰の上流側には量水槽への土砂の流入を防止するために沈砂槽を設けており、堆積した土砂は毎年1回排土を行っています。流出土砂量の多いことが、本試験地の特徴の一つと言えるかもしれません。そこで近年では毎年行っている排土作業 (写真-4) の前に、レベル測量を行って堆積した土砂の体積を計測し、各流域からの流出土砂量の長期変動もモニタリングしています。

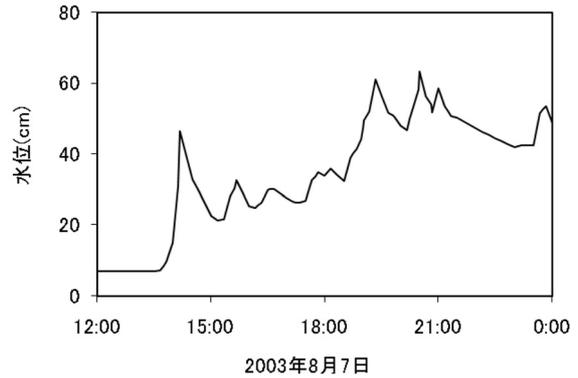
図-3に、降雨流出のあったII号沢の2003年8月7日12時から8日0時までの水位観測結果を示します。

図-3 去川森林理水試験地における水位変化の一例 (II号沢の場合)

この間の降水量は204.5 mmでした。この例では、水位変動に極小値、極大値が頻繁に現れています。これは降雨強度の強弱に鋭敏に流出量が反応しているためであり、多雨である去川に特徴的な水位変動であると考えられます(玉井ら, 2008b)。

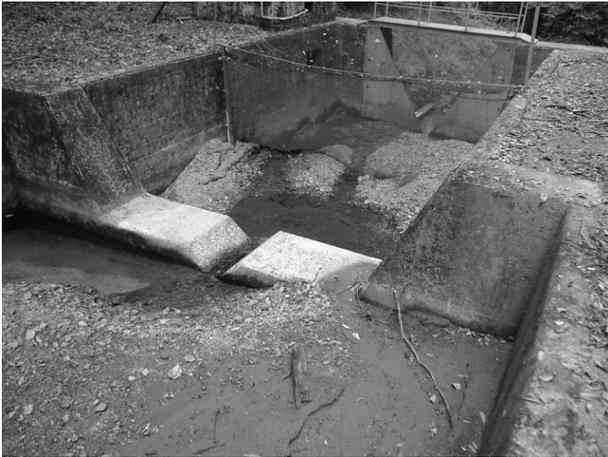
写真-5 2005年14号台風の豪雨によって満砂となったII号沢の量水堰堤 (2005年9月撮影)

本試験地は温暖多雨な気候帯に位置し、そのような気候帯における森林と水流出の関係について調査することを目的に設置されました。その設置目的による宿命ともいえるかもしれませんが、湿気には随分と苦勞してきました。湿気のために水位計の自記紙が巻き取れなかったことや、基板の結露によりデータロガーが停止したことなどの不具合も多かったようです。近年では簡便な除湿剤が利用できるようになりいくらかは改善されました。しかし金属の錆や木材の腐朽など、温暖多雨なるがゆえの苦勞はまだ多くあります。また流出土砂の影響による水位観測の欠測も時折発生します。2005年には、前述した2005年14号台風による豪雨のため、II号沢で量水堰が満砂したために、数ヶ月間の欠測となりました(写真-5)。
