# ギリシア古代都市メッセネの墓群に関する研究

熊本大学大学院自然科学研究科  
武田明純

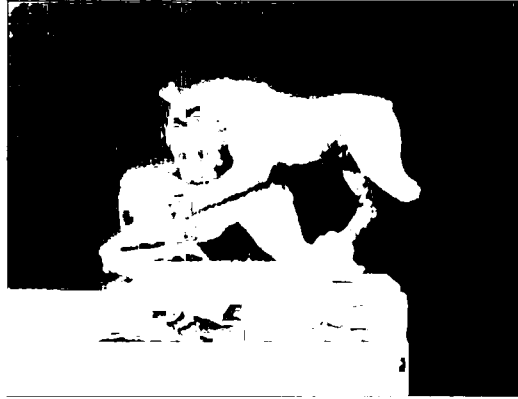
写真 2.2 ライオンの彫刻とレリーフの付いた部材  
(写真手前のレリーフ部材は左側K1.3、右側K1.4)

部材表面には向かって右向きに走る犬の浮き彫りが付けられている。K1.4はそのアナシローシスの向きから、コーニス部材の直上、翼部の入り隅の部分に設置されていた部材と考えることができる。よって、浮き彫りの鹿は建物の中心に向かって走ることとなる。上面にはクランプはないが、側面にアナシローシスがあることから、不自然ではあるが、この部材はかすがいを用いな

いで設置されていたようだ。底面にはだぼ穴があけられていた。その部材底面のだぼは、落とし込みのもので、部材の規模も小さいので、かすがいの使用が控えられたものと思われる。高さは0.169 m、長さは上面側0.522mで底面側0.513m、幅0.224mである。

墓廟 I の内部からは、鹿を襲うライオンの彫像が発見された。背面まで完全に掘り出された丸堀であるが、向かって左側面からの見た目は少々薄っぺらい作りで、浮き彫り的な印象が与えられる。また、このライオンの腕の部分には彫り残された部分があり、側面から見た場合、その彫り残した部分が目に付くことになる。従って、この彫像はライオンの顔の向いた側を正面とするものと考えられる。土台の部分は、非常に荒い作りとなっており、この彫像を墓に設置する際には、土台の周囲に何らかのカバーが必要とされたと思われる。土台部分の幅は0.337 m、欠損しているため正確な長さはわからないが残っている部分では0.990 mである。

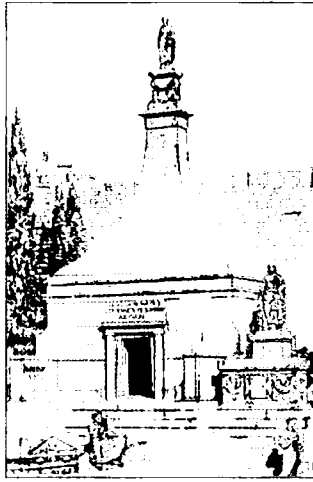
図 3.35 プブリウス・バリウスの墓 (左)

また、K3.81の上面には、更に彫り込みがあり、更に何らかの頂部装飾が付いていたと思われる。頂部装飾は発見されていないので、どの様なものがのっていたかを特定することはできない。恐らく屋根形状の似ているアッソスのプブリウス・パリュスの墓<sup>21)</sup> (図3.35, Assos, The Tomb of Publius varius) のように人物像がのせられていたか、同じく似たような屋根形状を持つエルサレムのアブサロムの墓<sup>22)</sup> (写真3.3, Jerusalem, the Tomb of Absalom) のようにアクロテリオンがのせられていたか、あるいは、ペトラのエル・カズネ<sup>23)</sup> (写真3.4, Petra, the Khazneh) のように壺がのせられていたと思われる。

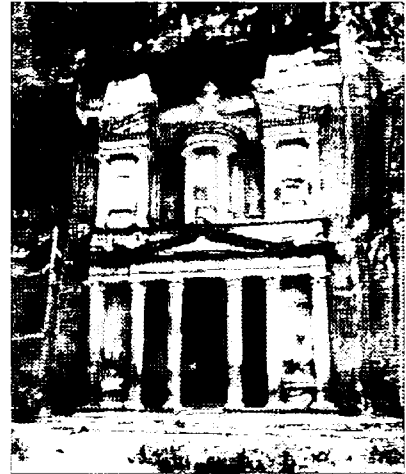
写真 3.4 エル・カズネの墓

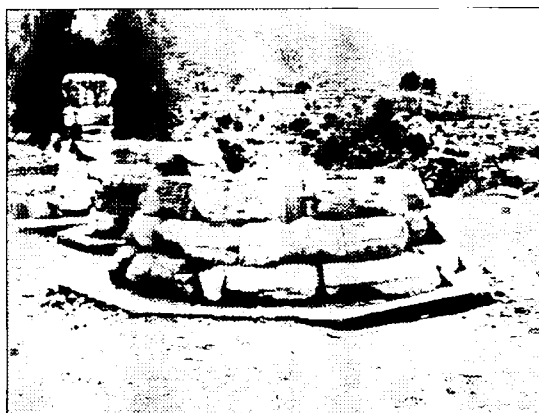
写真 3.5 トイコベートから壁中段まで

写真 3.7 屋根最頂部

写真 3.6 壁上段から屋根下から2段目まで

写真 3.8 屋根中間層

以上の紙上復元にに基づき、2000年夏の現地調査のときに、遺構に隣接する場所において墓廟Ⅲの解体部材の実物を使って仮復原を試みた。仮復原は、クレピス上段、トイコベートから壁中段まで、壁上段から屋根最下段まで、屋根中間層は14～12段目、11段目～9段目、8段目～5段目の3つに分けて、そして屋根の最頂部七層分の計7箇所に分けて、地面に打設したコンクリートの上で行った。隣接部材の接合面の形状や寸法、だぼとかすがいの位置などが合致するのを確認しながら、重機を用いて約3日間の仕事であった。その結果、写真のように、部材の欠損などが若干あるものの、全ての部材を実際に元の位置に復原でき、これらの部分に関して筆者らの復元案が正しいことが検証された。(写真3.5～写真3.8) 屋根の主要部については、風化や破壊などで部材の形状や寸法データの誤差が大きかったり不明な点が多く、部材の位置には若干の変更の可能性がある。しかし、屋根形状に影響を及ぼすような変更ではないので、屋根形状そのものはほぼ正しいものと思われる。

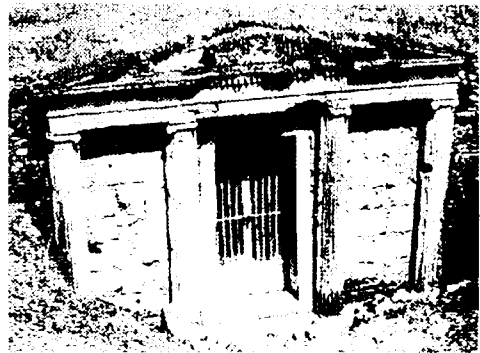
写真 4.2 イオニア式墳墓

の主流は墳墓であると半ば定説となっているが、筆者がこれまで見てきたギリシア本土の墓も確かに墳墓（写真4.2、ヴェルギナのマケドニア式墳墓の例）ばかりである<sup>3)</sup>。唯一の例外として、先ほど挙げたケラマイコスのピタゴラスの墓を挙げることはできるのだが。ともあれ、現時点において、地上に室を持つ建築形式墓は、ギリシア本土以外ではヘレニズム期以前から確認されているのに対し、ギリシア本土ではヘレニズム期以降にしか確認されていない。

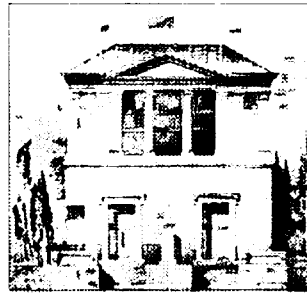
図 4.11 変則的な切り妻屋根（コス島、カーミレイオン）

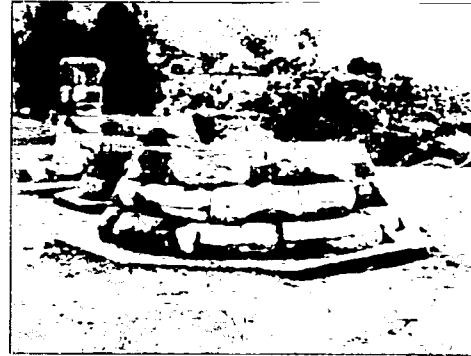
写真 5.2 墓廟Ⅲ屋根仮復元

導入された3基の建築形式墓群は、それぞれ墓廟Ⅰ、墓廟Ⅱ、墓廟Ⅲと呼ばれる。建設年代は、どの墓も紀元前3世紀で、墓廟Ⅰが最も古く、その後、墓廟Ⅱ、そして墓廟Ⅲと建設が進められたと推定されている。メッセネの建築形式墓群は、3基とも4段の基壇を持ち、その上に1.6～1.8mほどの高さの壁を持ち、壁の上に25cm程度の高さのコーニスが載り、その上に屋根が載るといった姿に復元される。他のヘレニズム期の墓でみられる屋根形状の中から選択するならば、墓廟Ⅰと墓廟Ⅱの屋根は、段状ピラミッド屋根であったと推測される。墓廟Ⅲの屋根は、部材の残存数が多いので、確信を持って反りの付いた円錐形として復元できる。(図5.2-5.7、写真5.2) 現在までに報告されているヘレニズム期の墓の中で、反りの付いた円錐形の屋根を持つものは、アブサロムの墓 (Jerusalem, the Tomb of Absalom) と、このメッセネの墓廟Ⅲだけである。従って、アブサロムの墓よりも建設年代の早い墓廟Ⅲは、反りの付いた円錐形の屋根を持つ墓の内では最古のものといえる。
