第三章 立会・試掘調査

III-1 黒髪南地区

1. 工学部研究実験棟Ⅱ-2-2新営工事植樹に伴う立会調査(9903)

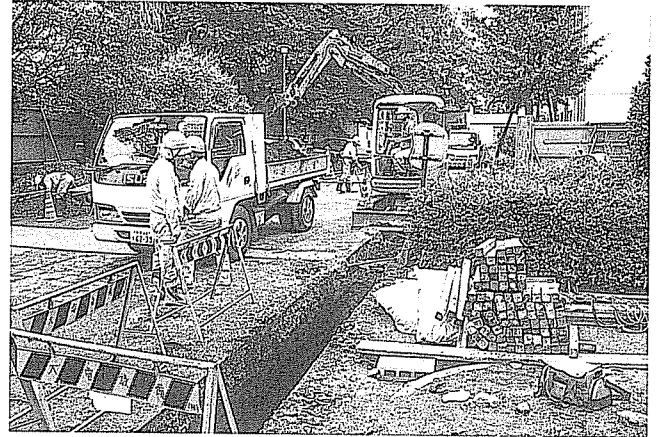
掘削幅が50cmと狭く、また掘削部が植栽のある盛土

部分に相当するため、若干の土器片は採集できたが、遺構は検出することができなかった。

写真 51 9905 地点立会掘削風景(北西より)

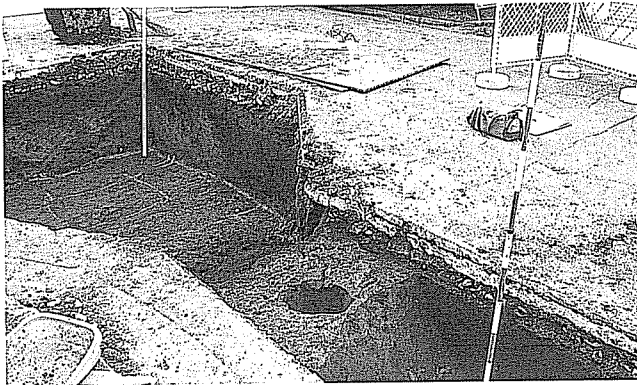
溝はほとんどが古代に属するものと考えられ、南北方向のもの(第2~5号溝)はほぼ磁北に一致する遺構の主軸方向を示していた。Ⅰ区で検出した1号溝はほぼ東西方向の主軸をとる。遺物としては古代土器片が少量出土した。

写真 54 9906 地点検出の第 2・3 号溝 (南東より)

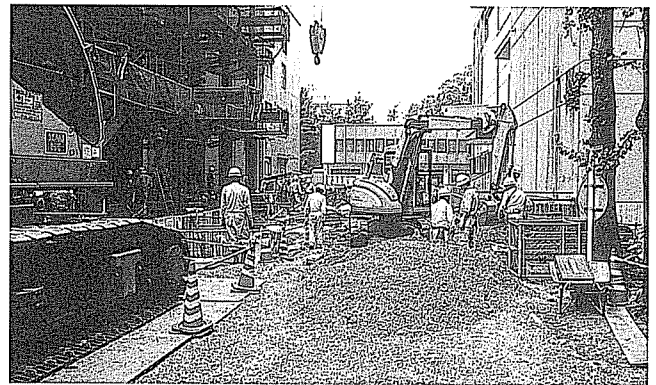
その結果A地点で埋設管や後世の攪乱や埋め土が認められ, B～H・J地点においては包含層を確認し少量の遺物が出土したが, 遺構は認められなかった。しかし, I地点では包含層下(地表下125cm)においてほぼ北方向に走る幅35cm深さ20cmあまりの断面U字形の溝1条とその東1mの地点で2個の接続する柱穴(直径20cmあまり)を検出した。溝や柱穴からの遺物の出土はなかったが, 方向や土の色からして, これらは古代の遺構と考えられる。

写真 58 9902 地点I地点遠景 (南より)

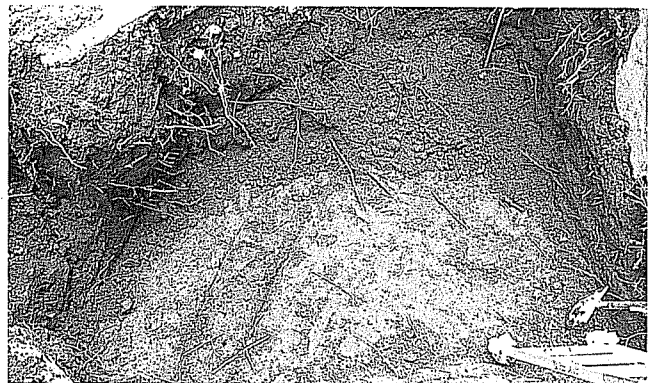
写真 59 9902 地点I地点遺構検出状況 (南より)
