## 第三章 立会・試掘調査

### Ⅲ—1 黒髪北地区

#### 1. 黒髪団地北地区教室新築に伴う試掘調査

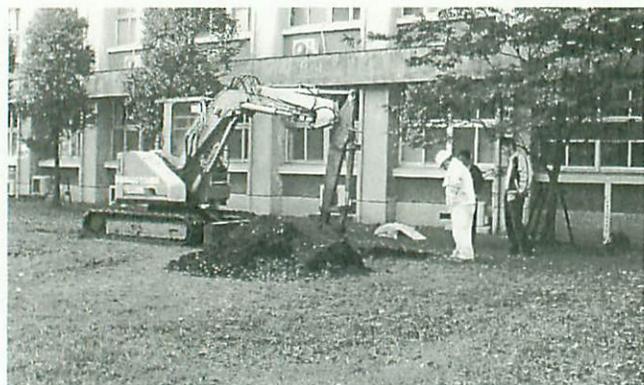
校舎新築予定地の南西隅に、トレンチを2本T字にな  
写真25 試掘地点調査風景（北西より）

るように設定し、掘削を行った。1トレンチでは表土下1mまでが近・現代の埋土で、その下に厚さ80cm程の遺物包含層が確認された。包含層にはピット状の遺構が掘り込まれている。表土から2.4mで地山を確認した。2トレンチでも土層の様子は同様であった。こちらの方が若干浅く、2.2mで地山を確認した。地山で大小6個のピットを検出した。遺物としては土師器片が数点出土した。

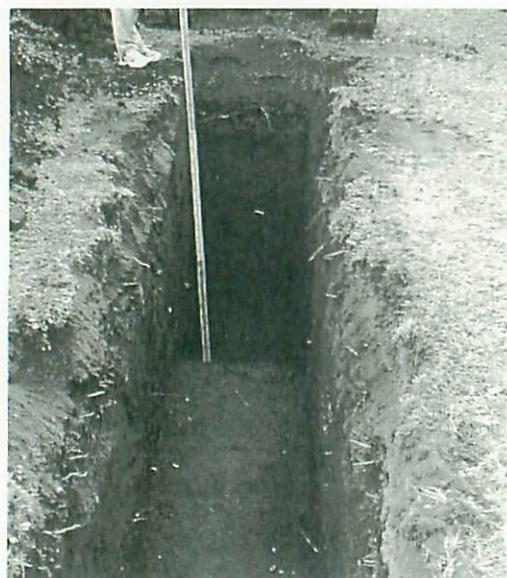
写真26 トレンチ1 掘削状況（西より）

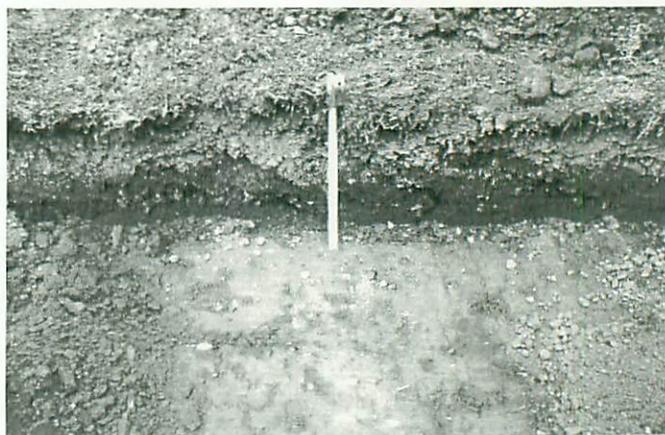
本体部の基礎工事に伴う掘削で-50cm下げた状態で土層を観察したが、試掘調査の結果にもあるように、この深度ではまだ埋土の状態であった。遺構・遺物とも検出していない。

写真27 土層（南より）

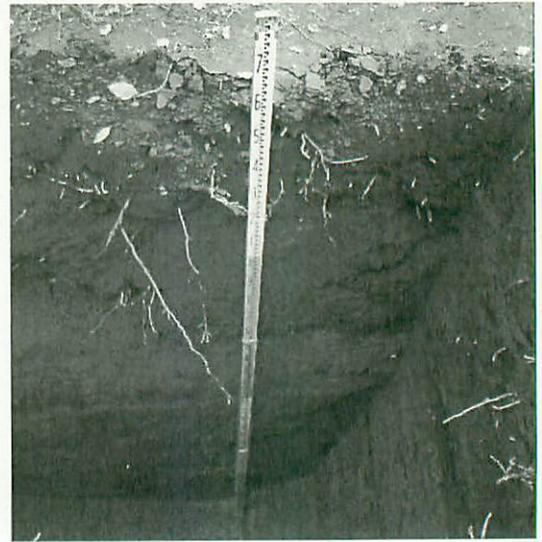
中央1トレンチでは旧建物の基礎などが廃棄されていた。東端の2トレンチでは9909調査地点で確認したものと同等と思われる畑の畝の砂層が、地表下2.5mで確認され、3.8mで地山に達した。西端の3トレンチでは地

表下3.5mまで掘削したが、軟らかい土と砂の互層が続く、包含層・遺構面は検出されなかった。

写真29 トレンチ3掘削状況 (北より)

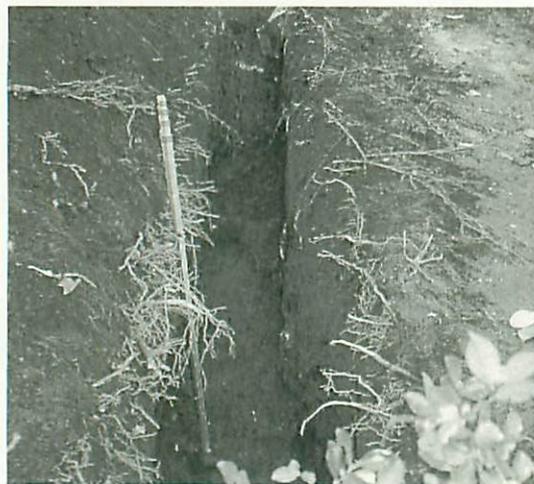
黒髪南地区総合研究棟工事に伴い、新設共同溝（0302本調査地点）から工学部資料館側にある既設管へ東西にガス管を配管する工事が行われ、立会調査を行った。一部、障害物撤去のために地表下1.2mまで掘削し、古代～縄文時代の遺物包含層を確認した。他の工事区間においては包含層には達しなかった。

写真31 掘削状況（西より）

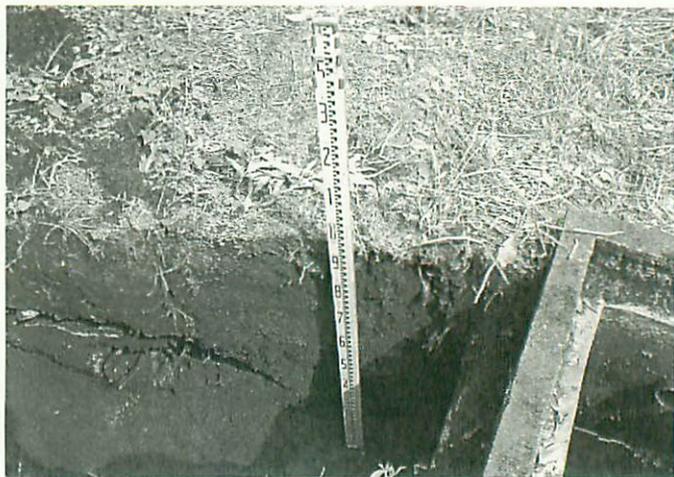
排水管修理のため、新たに幅60cm、長さ21mにわたって掘削が行われた。主な排水管は既存の土管理設溝によって東半分を地表下1mくらいまで攪乱されていた。地山（従来の遺構検出面）は地表下60cmくらいで検出される。その上部の20～30cmの黒褐色度は周辺地区では遺物包含層に相当するが、今回は遺構・遺物ともに検出していない。

写真32 掘削状況（南より）

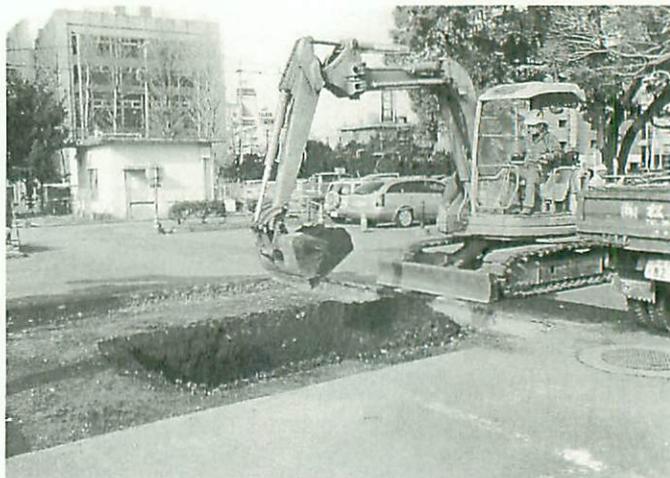
写真35 掘削風景（東より）

中央診療棟建設に伴う樹木移植先の移植用の穴の掘削に伴い立会調査を実施した。4×4mの範囲で、地表下約2mまで掘削を行った。地表下1.8mで黄褐色の地山が現れたが、この面に遺構は存在しなかった。地表下1mほどで旧建物の基礎が現れ、その他の部分においても攪乱が著しかった。旧地山は削平されている可能性がある。上部90cmほどは黄褐色のシルト層と褐色土の混じる層であり、中から土師器片5点ほどが出土した。これはこの地点を埋める際に他の地点を削平した土を搬入したためと思われ、遺物は本来の出土位置を保っていない。

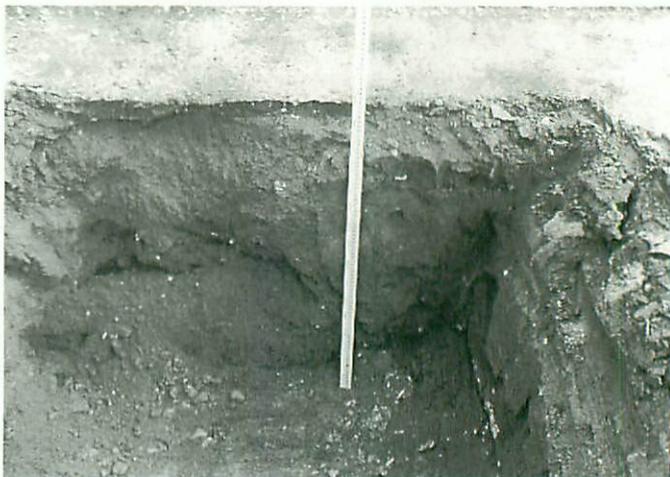
写真36 土層堆積状況（南より）

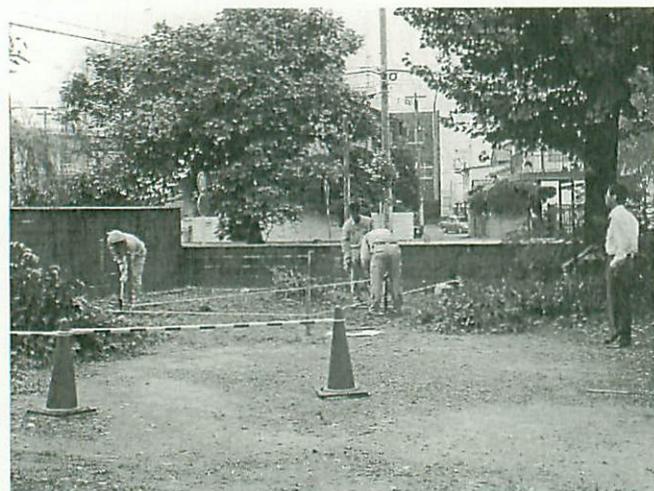
写真37 作業風景（北より）

動物慰霊碑の建設工事に伴う立会調査を行った。基礎部分の3.6×3.7mの周囲を幅30cm程度人力により、地表下35～40cmまで掘削した。全て埋土で、遺物包含層や遺構面には達しなかった。なお、当日現地状況により建設場所を北側へ4.5m移動した。このことについては県文化課へ連絡、許可を得て施工した。

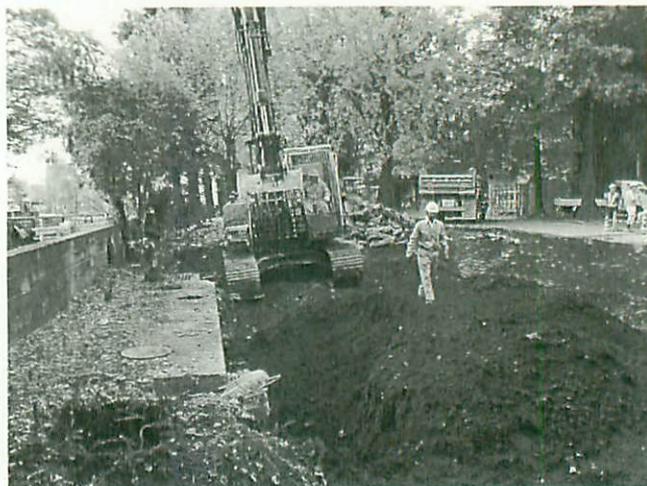
写真38 作業風景（西より）

配管工事に伴う掘削であり、配管部分の地表下90cmほどの掘削である。

医学部の西南部を周回する掘削であるが、地表下

90cmほどはいずれも攪乱もしくは表土・埋土であった。現状が道路部分にあたるため、ほぼ全地域において配水管やガス管、排水管などの設置に伴う掘削工事によって攪乱を受けている部分が確認された。

遺構・遺物は検出できなかった。

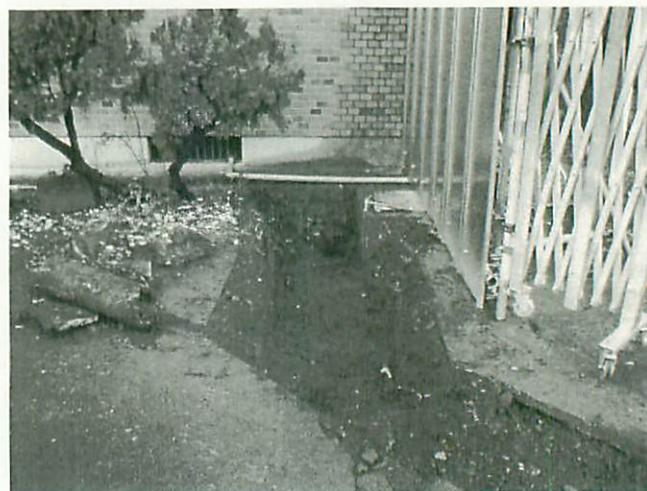
写真39 土層堆積状況（東より）

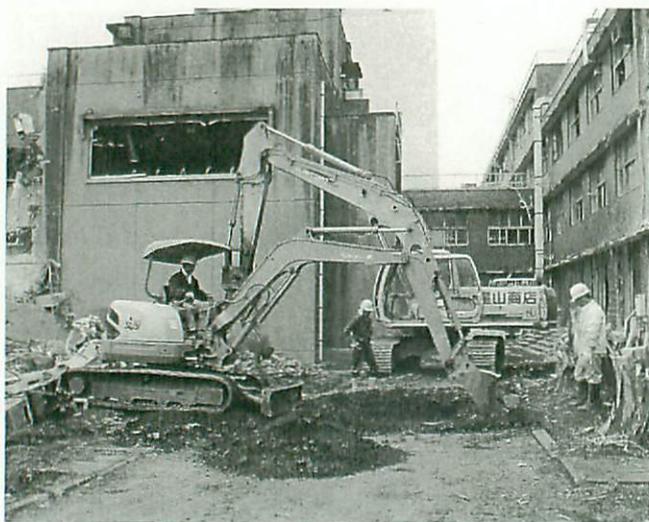
写真40 作業風景（東より）

立ち会った。実施時には、予定範囲内において旧建物の解体作業中であったため、北・東・南端にトレンチを設定して掘削を行った。1トレンチでは地表下1.6mほどで古代の遺物包含層、その下15cmで地山を確認した。遺構は検出されなかった。2トレンチでは地表下1.4mで地山を確認した。ここでは地山が溝状になっており、南側で立ち上がりを確認した。溝状遺構の方向は、西北西—東南東である。溝の底では水が作用したような褐色の銹物の沈着が確認できた。3トレンチでは1.25mで地山を確認した。2・3トレンチで地表下1mほどで検出される灰茶色の層は中世の遺物包含層かと思われる。

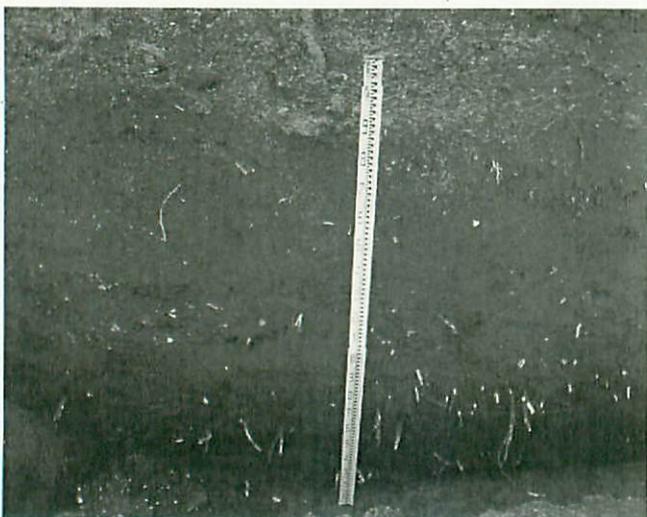
写真41 トレンチ2西壁（東より）

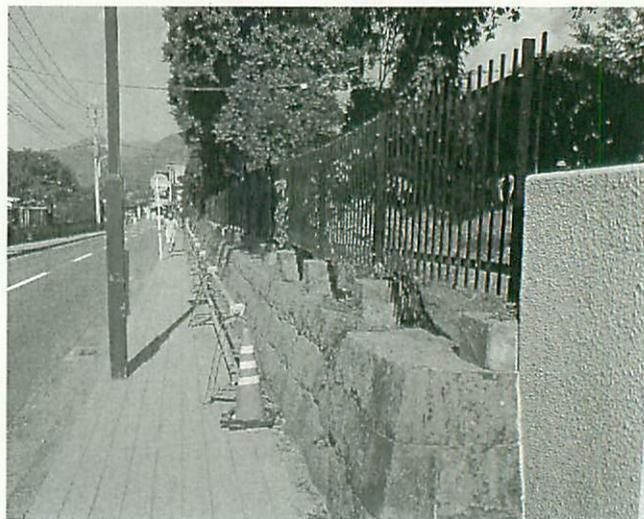
写真42 調査地点近景（東より）

敷地外周を巡る正面側のフェンス設置部分1箇所および西側の部分2箇所を立会調査した。掘削レベルにおいてはいずれも埋土もしくは攪乱土で、遺構・遺物ともに検出されなかった。

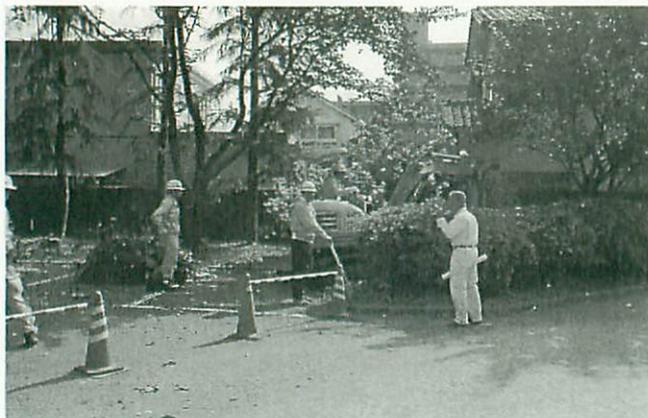
写真44 駐車場トレンチ3作業風景 (南より)

遺構・遺物は検出していない。

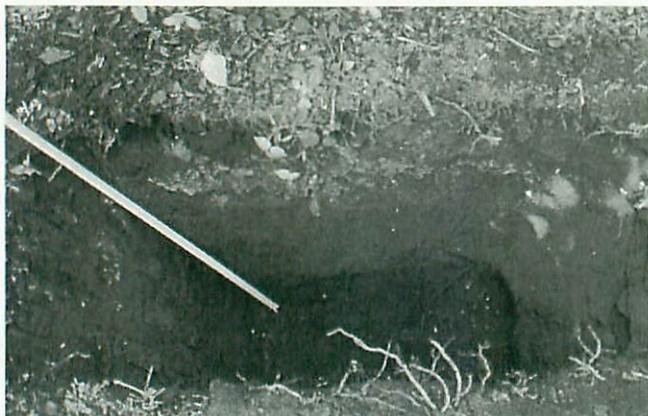
発生医学センター南側の低木移植先を2箇所、東側の駐車場整備部分の樹木移植地点1箇所を地表下1mほど掘削して土層の状態および遺構の残り具合を確認した。発生医学センター南側の樹木移植部分は地表下1mほどまで攪乱であった。駐車場部分において地表下1.2mで黒色土を確認したが、遺物は包含していなかった。

写真45 トレンチ3南壁土層 (北より)

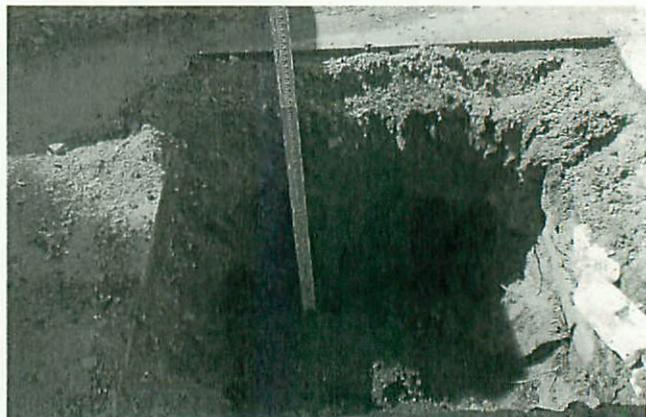
写真47 研究棟敷地深掘部 (南西より)

建物本体部の土層は地表下50cmほどが埋土で、その下1mあまりが暗茶褐色土であり、その下部の黄褐色土とは不整合面をなす。試掘調査においても遺構・遺物は発見されていない。

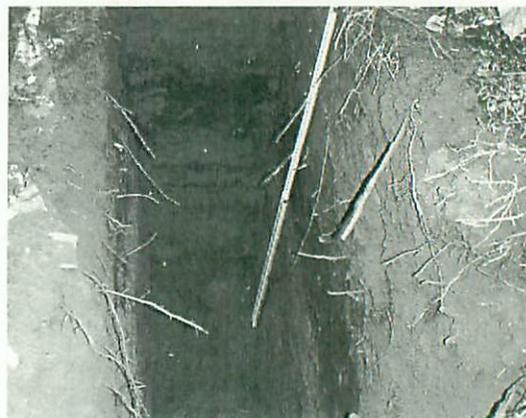
薬学部記念館（仮称）建設工事に伴い、熊本県教育庁文化課坂田和弘氏によって試掘調査が実施され、大坪が立ち会った。建設予定地内にある記念館の北側・南側の東西にそれぞれ1箇所ずつ、合計4箇所にトレンチを設定して掘削を行った。おおよそ、地表下0.8mで古代の遺物包含層、1~1.2mで地山を確認した。遺構は確認されなかった。また、遺物も須恵器片が1点出土したのみ

写真49 トレンチ2掘削状況（西より）

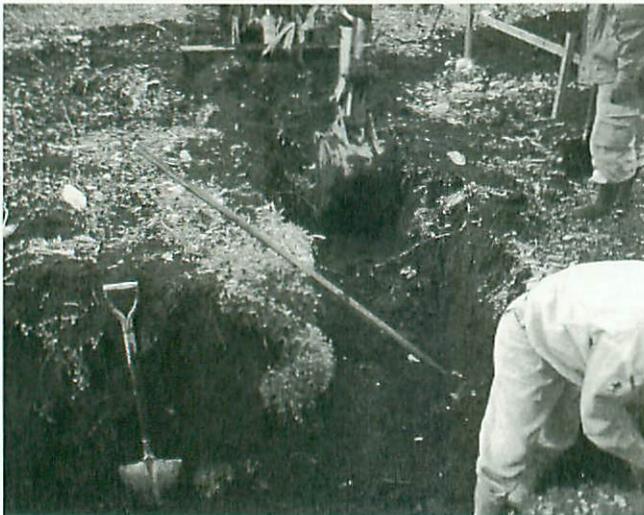
写真50 作業風景（北より）

地表下50cmほどで茶褐色土、同60cm～80cmが黒褐色土である。その下部はまた茶褐色土層と黒褐色土が10cmほどずつ堆積している。上部の黒褐色土から土師器皿の小片が出土した。本層が遺物包含層の可能性が高いが、遺物量は3点ほどで、きわめて少なかった。遺構は検出していない。

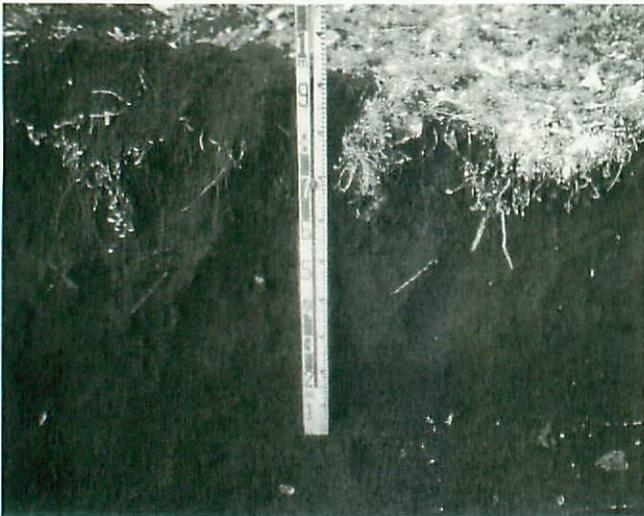
写真51 掘削状況（東より）

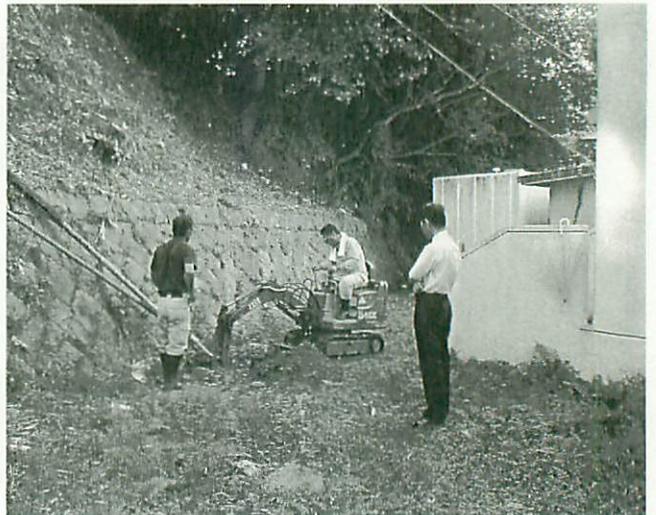
写真52 作業風景（北西より）

宇留毛地区小碩宿舍1号棟の揚水管漏水修理工事に伴い、立会調査を行った。既設管の一部を掘り起こし、別ルートでポンプ室に繋げる工事であった。幅0.4m、深さ約0.6mで新設ルートの掘削を行ったが、この深さまではすべて埋土で遺物包含層や遺構面には達しなかった。

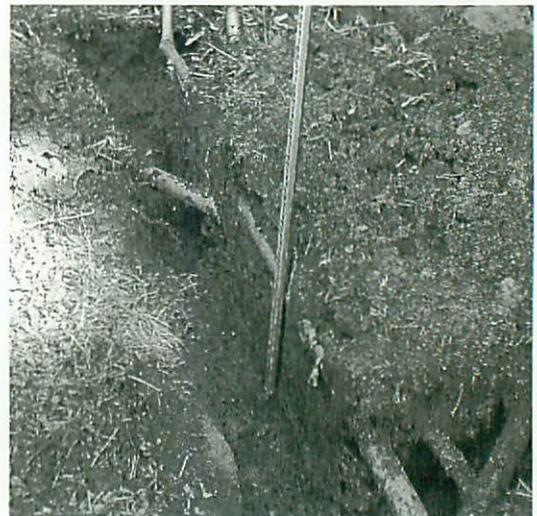
写真53 掘削状況（南西より）
