## 7章 既設コンクリート構造物の診断と総合評価

## 7. 2 築後 70 年のコンクリート橋梁の診断

### 7.3 築後100年以上経過したレンガ構造物の診断<sup>3)</sup>

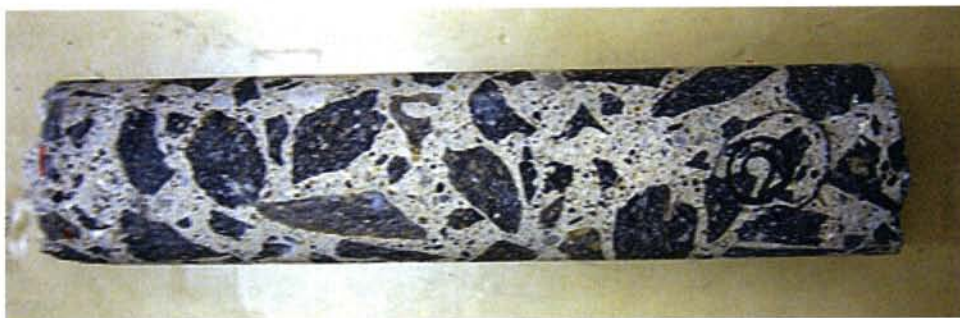
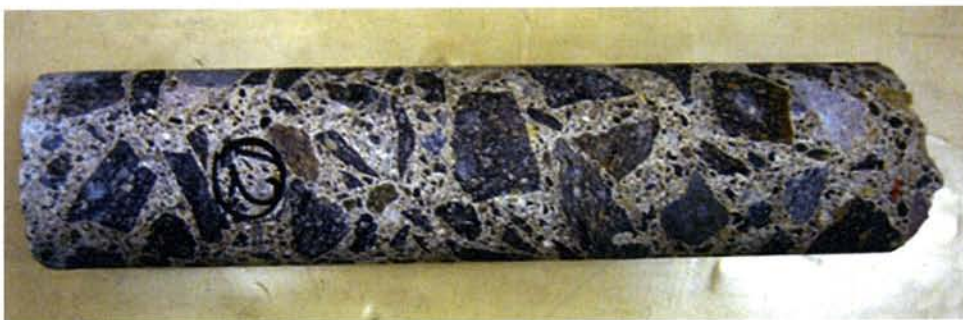
写真-7.1 供試体の全景

採取した供試体の全景を写真-7.1に示す。供試体の直径は100mmで高さは約400mmであり、事前に乾燥炉に入れ、110℃の温度で24時間乾燥させ、その後密閉容器に乾燥剤とともに入れて12時間自然冷却させた後にX線CT撮影を行った。供試体撮影時にはファントムを同時に撮影し、20mm間隔で20断面撮影を行った。

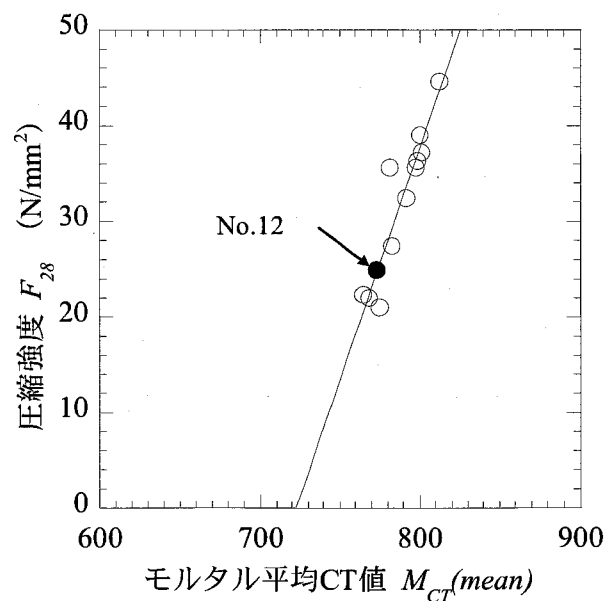
図-7.11 モルタル平均 CT 値と圧縮強度 (材齢 28 日)

材料構成定量化法を用いて求めたモルタル平均 CT 値  $M_{CT}$  (*mean*) と圧縮強度  $F_{28}$  の相関 (図-5.22) から、圧縮強度の推定近似式 (5.6) を用いて供試体の材齢 28 日の圧縮強度  $F_{28}$  を推定すると、No.2 は負の値となり推定不可能、No.12 は  $25\text{N/mm}^2$  となる。供試体のモルタル平均 CT 値と材齢 28 日の圧縮強度  $F_{28}$  の相関 (図-5.22) に No.12 のモルタル平均 CT 値と推定した材齢 28 日の圧縮強度をプロットしたものを図-7.11 に示す。

材齢 28 日以降のコンクリート強度の変化はコンクリートの養生の状況により大きく変化すると考えられるが、一例として、材齢 28 日強度を 100 とした場合の圧縮強度比率として、普通ポルトランドセメントを使用し、スランプ 4cm, W/C=50% のコンクリートの 3 年後の強度は標準養生で 124 とされており<sup>1)</sup>、これによると No.12 の材齢 3 年の強度は  $31\text{N/mm}^2$  程度となることが予想できる。

No.12 に関しては材齢 3 年後、70 年までの圧縮強度の増加分は予測不可であるが、材齢 3 年後はそれほど強度の増加分がなかったとすると、材齢約 70 年の圧縮強度の実測平均値  $33.9 \text{ N/mm}^2$  に対して材齢 3 年の推定値  $31 \text{ N/mm}^2$  や材齢 28 日の推定値  $25 \text{ N/mm}^2$  という値はほぼ妥当であったと推察される。また、コンクリートの配合についても水セメント比や単位セメント量が近年使用されているコンクリートに近いものであると考えられる。

No.2 における推定値と実測値との相違は、少ない砂分や石炭ガラのような異物がモルタル平均 CT 値に影響していることや、セメントの種類、性能が室内作製コンクリートで使用したものと異なることが理由として考えられる。使用材料を同じとしたコンクリート供試体で圧縮強度の推定近似式を作成することにより、推定の精度を高めることは可能と考えられる。

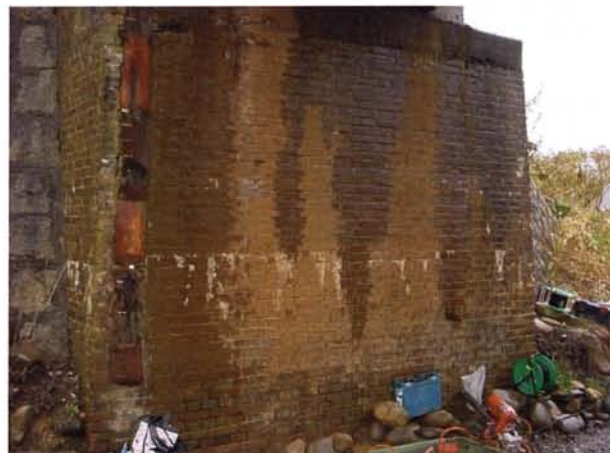
写真-7.3 レンガ構造の橋台（根室本線 乙部川橋梁）

X線CT法による診断を行ったレンガ構造物である橋梁の一例（根室本線乙部川）を写真-7.2に示す。写真-7.3は同橋台のレンガ構造の状況である。

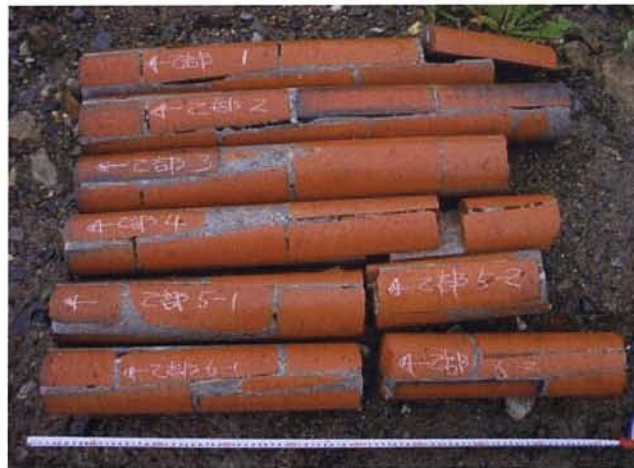
写真-7.4 採取した供試体の例

調査の対象としたレンガ構造物の概要を表-7.1 に示す。ボーリングして採取した供試体は計 5 本で、直径は 100mm、高さは 220mm から 450mm である。建設から 100 年以上経過している構造物もあることから、材料の劣化が進行している可能性がある。目地部分にはモルタルが使用されており、特にその目地部分の劣化が問題視されている。モルタル部の配合や材料は未知である。採取した供試体の一例（根室本線乙部川）を写真-7.4 に示す。
