高分解能デジタルデータからの地形情報の高度抽出と 斜面崩壊危険度ハザードマップ作成への応用

社会環境工学科 小池 克明

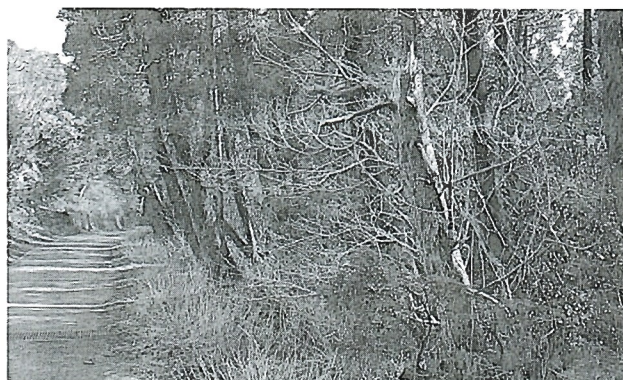
地質踏査により、斜面崩壊の特徴として頁岩層では層理面すべり、砂岩層では受け盤すべりが卓越していることが見出された。また、鱈塚山は台風14号時に限らず定常的にすべっており、これは斜面の傾斜方向へと系統的に根曲がりを起こす樹木群（写真2）、および連続した亀裂が入り、斜面側に落ちる道路（写真3）から確かめられる。

写真2 斜面の傾斜方向へと系統的に根曲がりを起こす樹木群

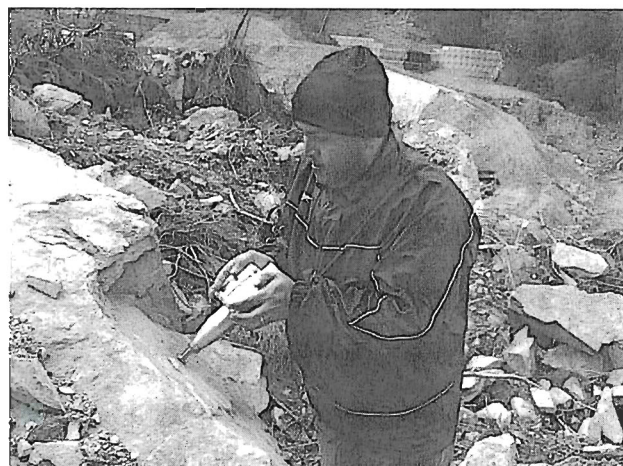
写真4 土石流の末端における岩塊のP波（縦波）伝播速度の測定

- ・岩塊のP波伝播速度の測定（写真4）：弾性波探査による風化層厚さ推定の基礎データとする。
- ・分光反射率測定用の土質サンプリング：マルチスペクトルである衛星画像の解析によって地質の種類や物性を推定するために、室内実験によって各試料の波長ごとの分光反射率を測定する。また、X線回折分析によって、試料の構成鉱物を同定する。
