## 台風9918号による高潮氾濫災害の被災要因とその危険度評価

山田文彦\*1, 滝川 清\*2, 田中健路\*3,  
外村隆臣\*4, 壺岐智成\*5

### Factors of Damage and Risk Evaluation of Storm Surge Flooding due to Typhoon 9918

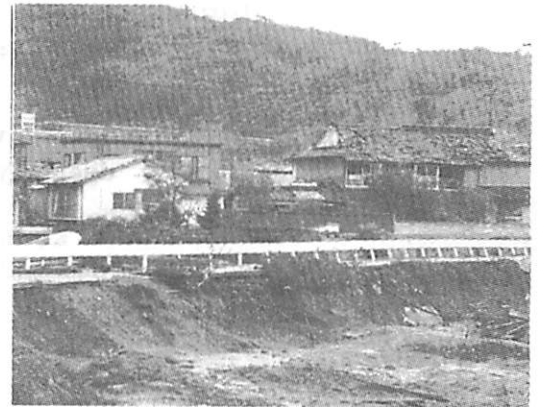
写真-2 和田船溜背後の越水による法面洗屈状況

写真-2は和田船溜の護岸堤防裏法面を撮影したもので、海水の越水によって激しく洗屈された痕跡が示されており、このような裏法面の洗屈は他の船溜周辺でも確認された。また、国道側の堤防の一部(山須船溜開口部付近)でも越水の痕跡が確認できたが、洗屈規模は船溜周辺に比べると小規模であった。よって、聞き取り調査と同様に痕跡調査からも、海水の堤内地への進入は国道堤防ではなく、3つの船溜の護岸堤防を越水したことが支配的であることを確認した。

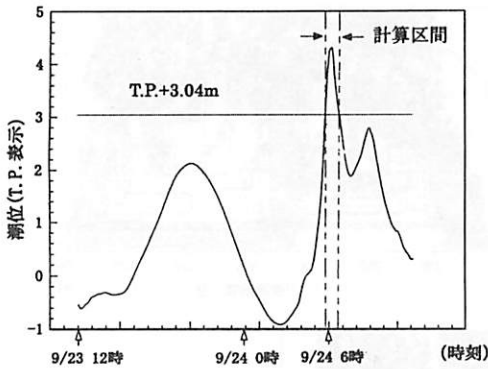
図-6 計算潮位の時間変化 (松合沖合)

られた松合沖合での計算潮位を使用した。図-6は松合沖合における平成11年9月23日午後12時以降の潮位を再現した計算結果である。現地調査では松合での最大潮位はT.P.+4.5mであるが、計算でもT.P.+4.31mの潮位を再現しており、十分な計算精度を有している。なお、今回の氾濫計算では護岸天端高(T.P.+3.2m)とほぼ等しい午前5時45分の潮位(T.P.+3.04m)を海域全体の初期値として与え、静止状態から60分間の計算を行った。また、今回の計算では左右の境界での海水の出入りは考慮していない。

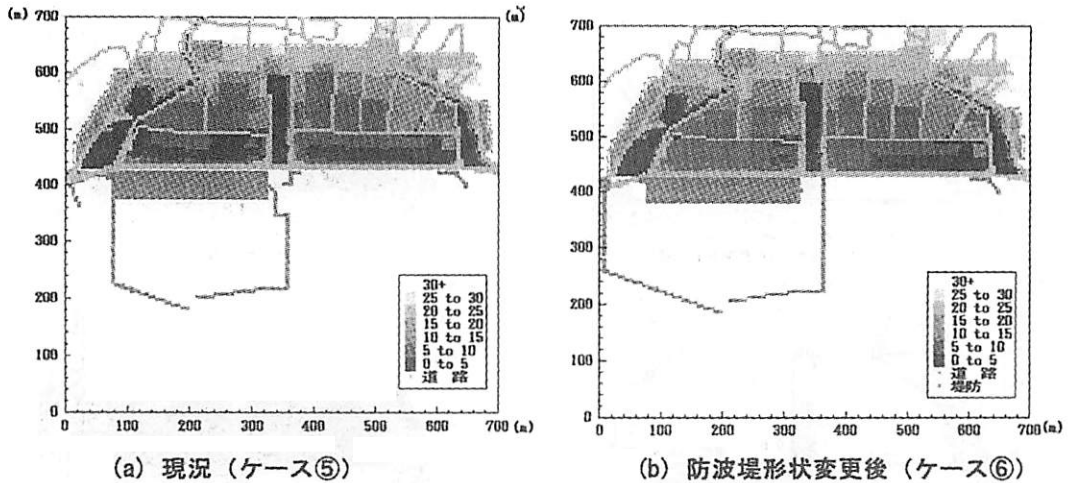
図-12 浸水深 50cm までの経過時間の空間分布

図-12は、現況の防波堤形状(ケース⑤)と変更後(ケース⑥)の氾濫後浸水深 50cm までの経過時間を 5 分毎に色を変えて示したものである。両者を比較したところ、形状変更後は、氾濫開始 5 分以内において、潮溜や船溜付近で現況に比較して 3 分程度浸水時間を遅延させることができることがわかる。しかし、氾濫開始 5 分以降の浸水時間の分布では、顕著な差は見られない。この結果より、防波堤の形状変更による避難時間遅延の有効性は氾濫開始後 5 分以内の初期段階で顕著であることがわかった。また、最大流体力の空間分布特性に関しても、両者の間には顕著な差は認められなかった。

防波堤の形状を変更した場合と現況との痕跡高の計算値を比較したところ、両者には顕著な差は見られず、痕跡高に対しては防波堤形状の影響は小さいことがわかった。しかしながら、計算結果は全体的に実測値よりも70cm程度高く、過大評価であった。この理由としては、今回の計算では左右の境界での海水の出入りを考慮していないためであり、計算精度を向上するためには、左右の境界条件の検討を行う必要がある。しかし、防波堤形状と氾濫状況との関係を調べるだけであれば、本手法でも十分に考えられ、今回は本手法を
