ギリシア古代都市メッセネのメッセネ神殿の
復元に関する研究

熊本大学大学院自然科学研究科

2011年3月

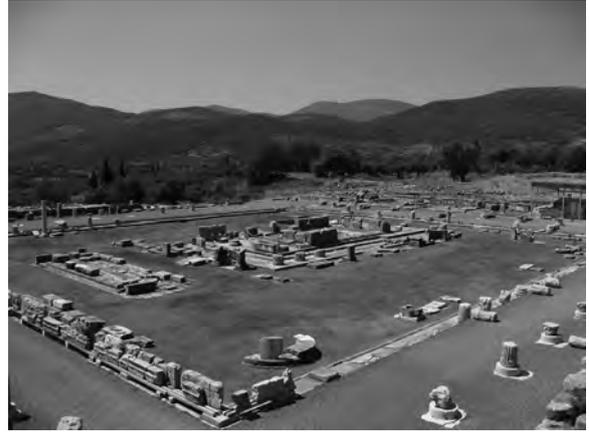
図 2-4 アスクレピオス神域

アスクレピオス神域⁴⁾は、街の中心に位置しており、神域中央に建つドリス式神殿を 2 列の列柱からなる矩形のストアが囲んでいる。(図 2-4) アスクレピオス神は医学の神として知られており、一般的にアスクレピオス神域はヘレニズム時代になると病院施設としての機能を持つようになったといわれている。しかし、パウサニアスによると、メッセネのアスクレピオス神域は、患者のための病院施設というよりも、むしろ多数の芸術品を展示する美術館に近いものであったといわれている⁵⁾。また、ストアの背後には、セバステイオン、エクレスシアステリオン、ブーレウテリオン、アルテミシオンと言った建物群が並び、メッセネの政治の中心地としての役割も持っていた。

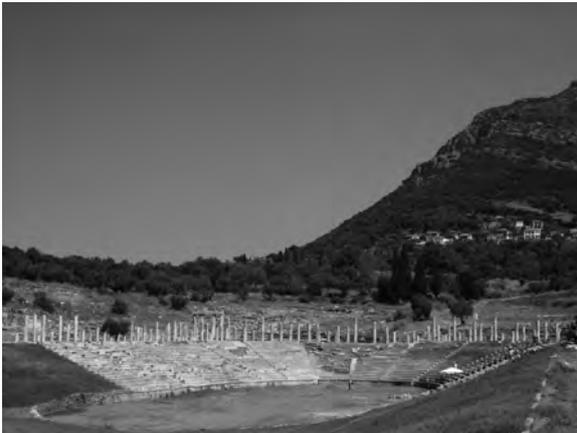
図 2-5 スタディオン

アスクレピオス神域から南へ進むと、スタディオン地区がある。(図 2-5) スタディオン地区は城壁と境界を接して配置されている。スタディオンは馬蹄形の客席が南に向かって開いて

おり、その正面の南端の城壁の上にはヘロオン（英雄殿）が建てられている。スタディオンの周囲には南以外の3方向にドリス式ストアが建てられており、北側にはプロピライア、西側には墓石群が見られる。また、西ストアの南端にはパラエストラが建てられていた。

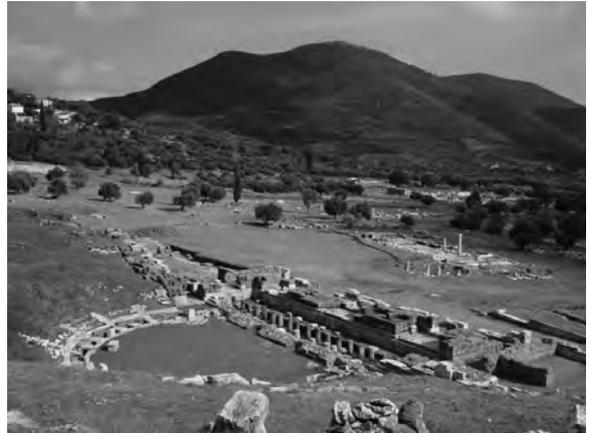
図 2-6 劇場

さらに、アゴラの北西隅から約20m西には自然の傾斜を利用した劇場が建てられていた。(図2-6) 建設年代は定かではないが、テメリス氏によるとギリシア式の劇場が紀元前3世紀に建設され、後に紀元後2世紀にスケーネが新しく建設されたと推定している。劇場の東西全長は約100mであり、その大きさにおいてスタディオンやアスクレピオス神域とならぶ都市の中で大規模な建造物であった。現在ではオルケストラ、スケーネ、パラドスの壁、外壁の一部が残っている。オルケストラは直径約21.6m(エウリポスを含まない)の円形を呈しており、その4分の1を約長さ46.60mの舞台建物が切り取っている。舞台建物はニッチを3つ持ち、いわゆるウエスタンタイプ(3つのニッチをもつタイプ)である⁶⁾。

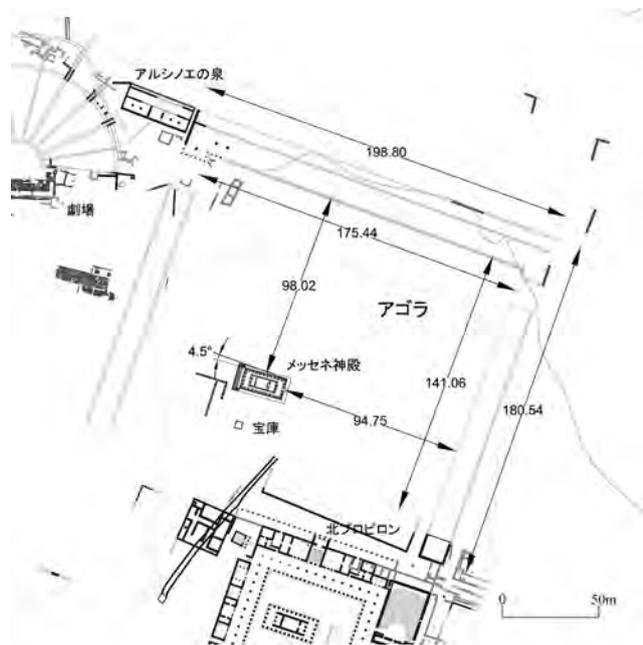
図2-7 アゴラ詳細平面図

メッセネ神殿は、アゴラの南西部、東ストアから約94.8m、北ストアから約98mの位置に出土している。神殿はストアに対して平行ではなく、北ストアに対して、反時計回りに4.5度傾いて配置されていた。¹⁵⁾ 神殿は北ストアよりも9m低い位置に建っていた。

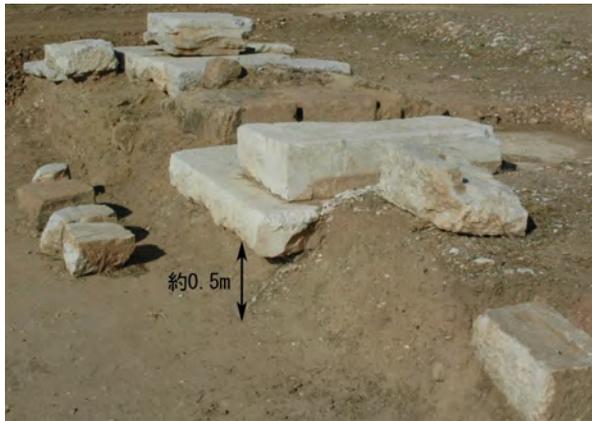
図 2-9 東側掘り込み

神殿の東側は、基礎を作るために地面を掘り込んであり、それは約 50cm の深さである。

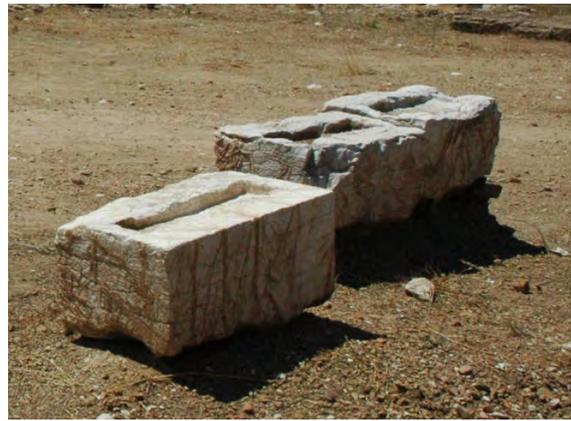
図 2-10 碑文石板台座

この削り面の東側に沿って、短形の薄い敷石のような石灰岩のスラブが9枚並べられている。東側中央付近には、神殿に上がるための斜路のスラブを支えていた傾斜したポロスの基礎（幅1.6 m 長さ1.6 m）が確認される。また碑文用の石板を立てた台座が、左右対称でほぼ同じ高さの位置に2個出土している。こうした台座は他にも、周囲に数個出土している。（図2-10）

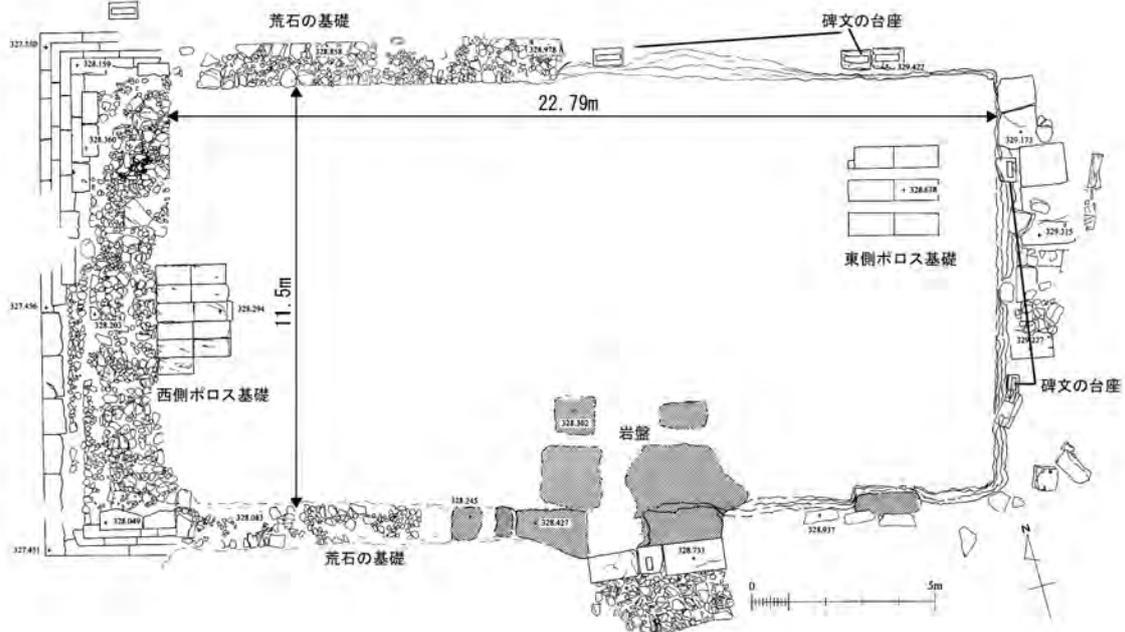
図 2-11 神殿発掘後平面図

神殿があった位置の地盤は、東から西に向かって緩く傾斜しており、所々に岩盤が露出している。したがって神殿西側では階段を作り高い人工地盤としているのに対し、神殿の東側部分では地面を掘り込んで基礎を作っている。神殿が建てられていた場所は、北側、東側、南側が地面を掘り込まれる形で残っており、西側では北西と南西の隅を含め、階段を築く形で残っている。南側と北側の切込みの距離は約 11.5 m、東側の切込みから西側階段最下部までは約 26.9 m である。北側には、幅約 1.2 m、約 10 m の長さで荒石による基礎が作られている。神殿南側にも幅 1.1 m 長さ約 6 m の荒石の基礎、さらにそれより東は岩盤を削る形で基礎としている。(図 2-9, 2-11)

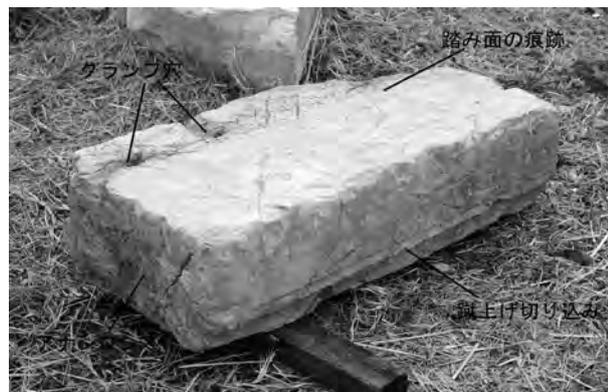
図 2-13 クレピス部材

右1個ずつのクランプと後方2個のクランプによって接合されていたことが分かる。また、上面には上部の部材であるクレピス部材または、スタイロバート部材が載せられていた痕跡が残っており、その値からクレピスの踏み面の幅が推測できた。その値は0.240m～0.260mであった。材質は石灰岩である。

破損がひどく、全体の形状は明らかではないが、側面2面の下部に蹴上げ切り込みが施されていることから、隅に使われていた部材であることがわかる。部材の大きさは現存の最大値で0.800×0.610mであり、高さは0.208mであった。上面の痕跡から踏み面の幅を知ることができ、その値はどちらの側面側も0.250mであった。また、底面の端部から0.105mの位置に0.065m角、深さ0.035mのダボ穴が見られた。

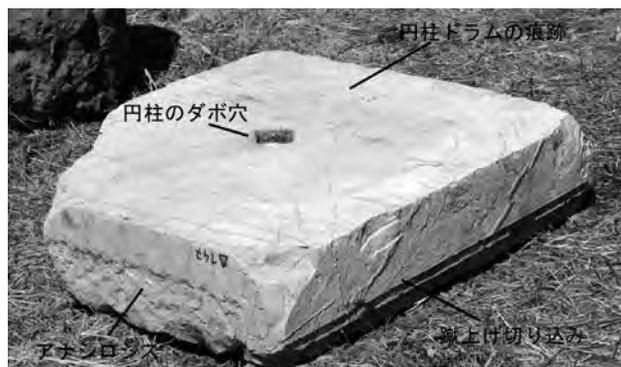
図 2-15 スタイロベート部材

柱の載ったスタイロベート部材である。左右両側が欠損しているため、部材の元の正面長さは不明である。奥行きは 0.885m であり、高さは 0.221m であった。正面下部には 2 段の蹴上げ切り込みが施されている。上面には中央付近に大きさ 0.087 × 0.089m で、深さ 0.063m のダボ穴が側面のラインに対して 45° 傾けて配置されている。また、上面には円柱コラムのフルーティングの痕跡が見られた。

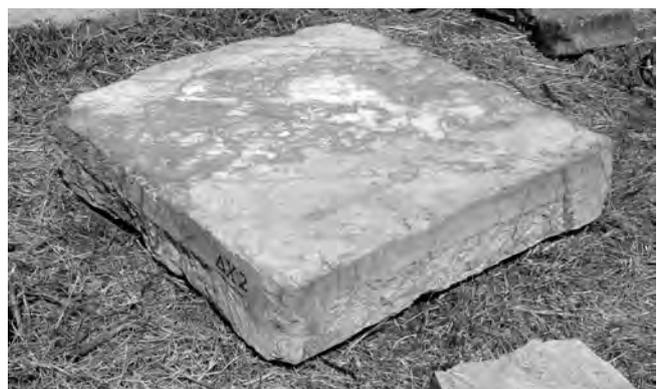
図 2-16 床舗装部材

側面のうち3面が残っており、接合面となっている。欠損なく残っている辺の長さは0.962mであり、欠損している辺の長さは1.037mとなっており、スタイロベート部材よりも少し長くなっている。高さは0.217mであった。底面には長手側の端部に1つのダボ穴が見られた。

高さは0.225mであり、大きさは0.960×0.960mであるが、4辺のうち1辺には隅から0.257mのところ

より、突出しており、元の形はL字型の特殊な形状をしていたことがわかる。しかしながら突出部は欠損のため全形は不明であった。底面には端部に1つのダボ穴が見られた。

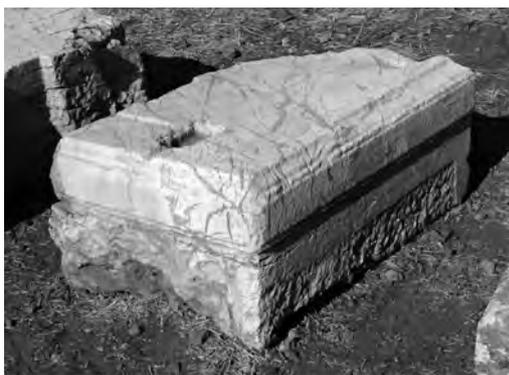
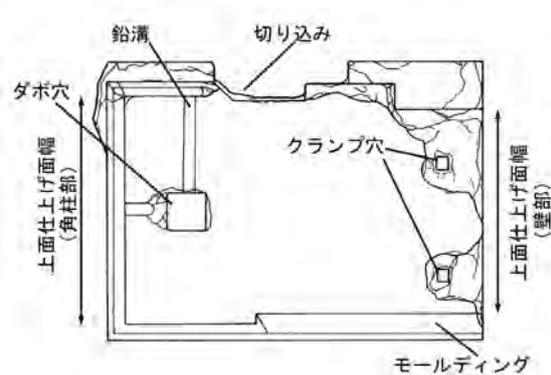
図 2-18 アンタ用トイコベート部材

アンタとは側壁の端部を意味する。アンタは、端部が角柱となることから、その形状と側面3方向に施されたモールディングにより、容易にアンタ用部材と判断できる。この部材は4個すべてが残っており、実測と図面作成を行った。どの部材も、前面下部の接合面部分が破損しており、部材の元の大きさは不明であるが現存の最大値をとると部材の幅は0.705mであり、同じく長さは1.023mである。高さは0.392m～0.406mであった。角柱部分の側面には上部に2種類のモールディングと段差付き仕上げ面が施されている。また、壁部分の側面は外側にモールディングと段差付きの仕上げ面が施され、内側面にはモールディングはなく、段差付き仕上げ面のみが施されている。

角柱部分の一部と内側側面下部が欠損している部材である。元の大きさは不明であるが、現存の最大は長さ 0.986m、幅は 0.701m であった。高さは 0.405m である。オルソスタット部材が載る上面仕上げ幅は、角柱部では欠損のため不明で、壁部分は 0.522m であった。内側部分には幅約 0.20m、深さ 0.10m の切り込みが施されている。この切り込みは、後方は直角に、前方は 45°に切り込まれており、その形状から、プロナオス部分の柵、もしくは扉のためのものと思われる。上面には 2 つのクランプ穴と角柱部に深さ 0.035m のダボ穴が見られ、それにつながるように鉛を流し込むための溝が施されている。

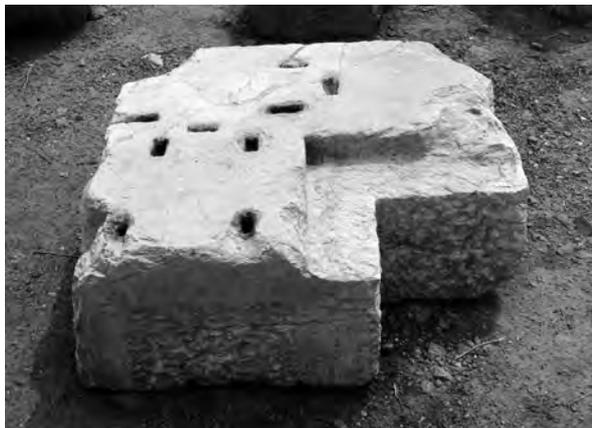
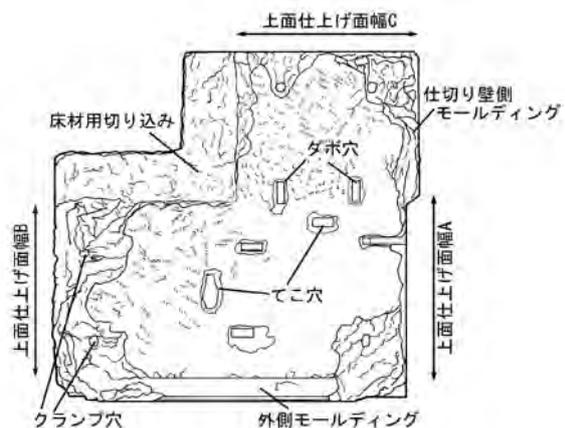
図 2-21 交差部用トイコベート部材

部材の大きさは 1.005 × 0.964m で、高さは 0.400m であった。L字の先端の上面仕上げ幅は内陣の仕切り壁側は欠損のため不明、外側の壁側で 0.483m であった。また、L字の内側の切り込みの幅は 0.147m、0.148m で深さは 0.071m である。上面にはダボ穴が2つ、てこ穴が1つを1組とし、これに直角方向にもう1組が配置されている。また、L字の先端部分

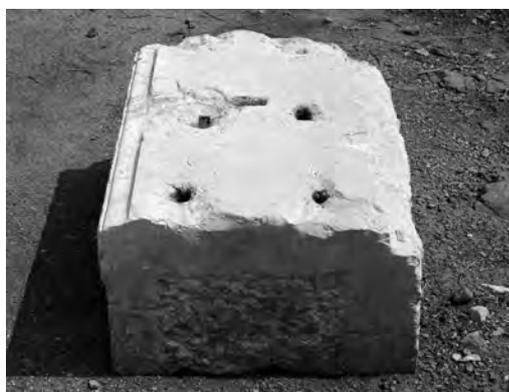
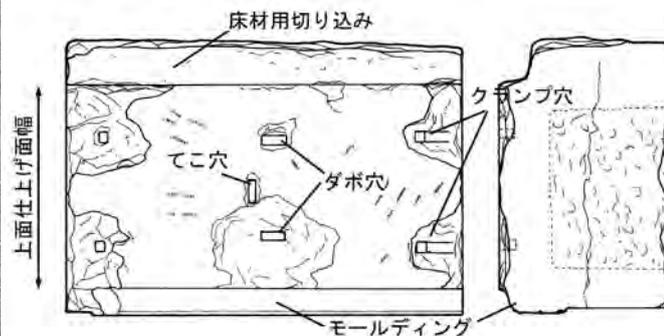
図 2-24 ナオス用トイコペート部材

ほぼ完全な形で残っている部材である。部材の長さは0.942mで、幅0.660m、高さは0.404mであった。また、壁が載る上面の仕上げ面幅は0.484mである。内側の床材用の切込みの幅は0.111m、深さは0.075mであった。外側にはモールディングと段差付の仕上げ面、その下は接合面となっている。段差付き仕上げ面の右側の端部に縦目地が彫られている。上面には壁が伸びる方向の接合面側の端部にそれぞれクランプ穴が2つずつ、中央部分に2つのダボ穴と1つのでこ穴が見られた。底面には壁が伸びる方向の接合面端部の一方と内側端部にダボ穴と

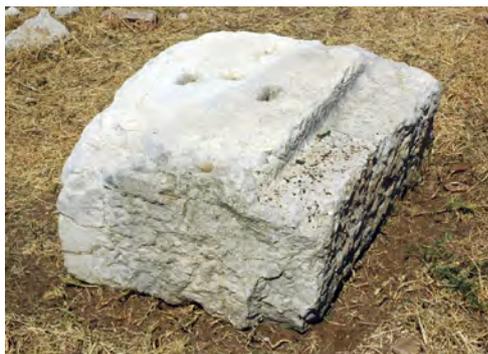
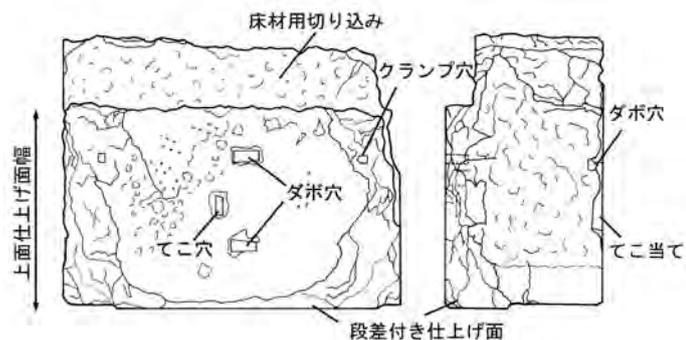
図 2-27 オピストドモス仕切り壁用トイコベート部材

部材の上面の欠損が激しく、外側部分の詳細が不明であるが、現存の上面幅と部材の長さから、オピストドモスの仕切り壁用につくられたトイコベートと推測できる。部材の長さは 0.858m で、幅は 0.710m、高さは 0.410m であった。内側の床材用の切り込みの幅は 0.206m で、深さは 0.070m である。上面には壁が伸びる方向の接合面側端部にそれぞれ 1 つずつのクランプ穴が見られる。底面には壁が伸びる接合面側端部の一方と内側端部にそれぞれ 1 つのダボ穴が見られた。

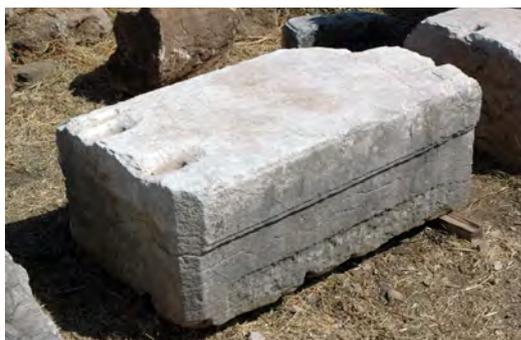
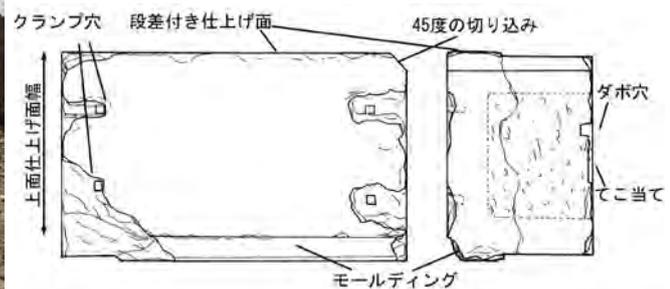
図 2-30 プロナオス・オピストドモス側面壁用
トイコバート部材

アンタの部材と隣接する部材である。部材の長さは0.954mで、幅は0.577m、高さは0.408mであった。内側側面部分の欠損がひどく、上面仕上げ面の幅は不明である。外側にはモールディングと段差付の仕上げ面、その下には接合面が見られる。また、外側の段差付き仕上げ面の右側端部には縦目地、中央には一部切り込みがみられた。内側の段差付き仕上げ面は、欠損している。上面には、壁が伸びる方向の接合面側端部にそれぞれ2つずつのクランプ穴、中央部に2つのダボ穴と1つのでこ穴がみられる。また、中心からやや内側よりのところに0.094m角のダボ穴がみられ、それにつながる形で外側に向かって鉛を流し込む溝が彫られている。このことからこの部材は、アンタの部材と隣接すると考えられる。底面には壁が伸びる方向の接合面側端部の一方と内側端部にそれぞれ、てこあてとダボ穴が1つずつ見られた。

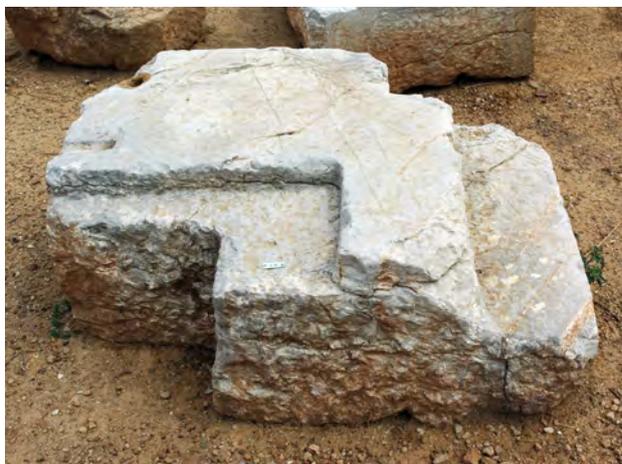
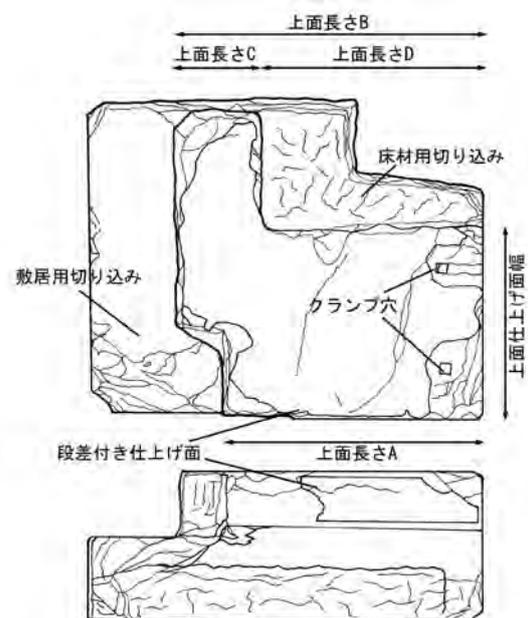
図 2-33 プロナオス仕切り壁用トイコベート部材

部材の元の大きさは欠損のため不明である。現存の部材の大きさは0.885m × 0.870mであり、高さは0.404mである。壁が載る部分の上面仕上げ面の幅は0.515mであった。部材はL字型に加工されており、L字の内側部分には、床材用の切り込みが施されている。切り込みの深さは0.067mであった。また、上述同様にL字の外側部分には、敷居を載せるための切り込み部分があったと思われるが、欠損している。正面側には段差付仕上げ面があり、その下は接合面となっている。上面には敷居とは反対側の端部に2つのクランプ穴が見られる。

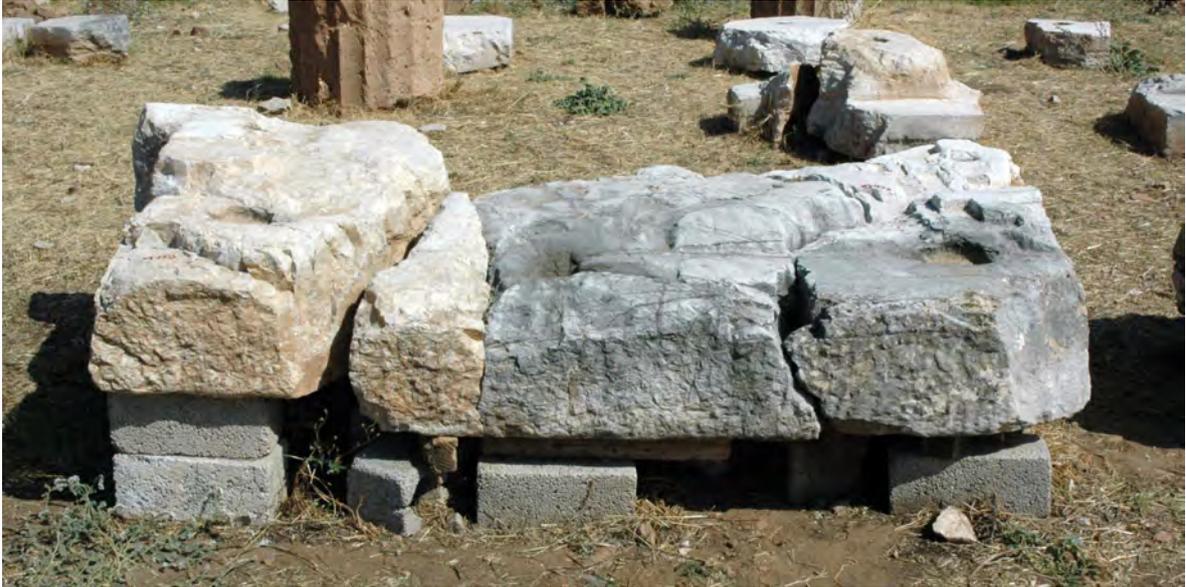
図 2-36 ナオス入口の敷居部材

ナオス入口部分の敷居部材である。元々は1つの大きなブロックでつくられていたが、現存するのは端部を含んだ全体の約半分が4つに割れた状態で残っている部材 ($\Delta 13 + \Delta 133 + \Delta 477 + \Delta X4$) が1個、もう1つは片方の端部を含む全体の4分の1ほどの部材 ($\Delta 119$) である。中央部分の約4分の1が失われている。材質は石灰岩である。

敷居部材の高さは0.400mであった。正面立ち上がり部分に高さ0.114m、幅0.065mのモールディングをもっている。上面はかなり磨り減った状態である。扉が収まる内側部分は上面より0.065m低く、幅は0.300mであるが上面の磨耗のため正確な寸法ははっきりとしない。内側部分は荒い仕上げになっていて総高さに対して0.015mの傾斜がついている。扉の軸受けの穴は左右で少し大きさが違うが、左側が深さ0.033m、右側は深さ0.029mである。左の軸穴には固定するための鉛を流し込む溝がみられる。軸受けに対応する敷居の中心部には、門を固定する軸受けの矩形の穴が2個残っている。大きさは一方が0.075 × 0.065 m、もう一方が0.075 × 0.045 m、深さはともに0.065 mである。

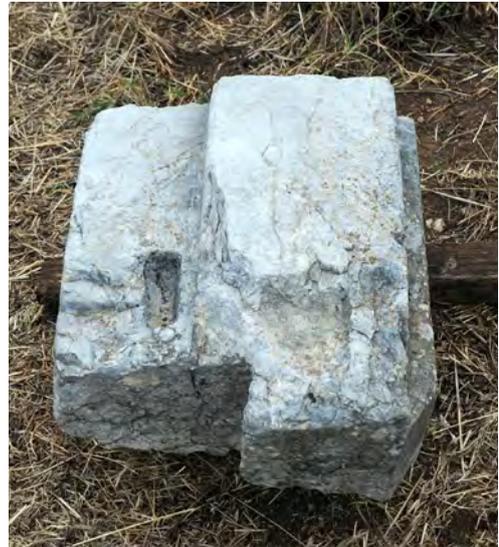
図 2-37 プロナオス入口の敷居部材

プロナオスの入口の敷居と考えられる部材である。石灰岩で作られている。欠損により1つの側面と底面がなく、部材本来の長さとは高さは不明である。現存の最大で高さは0.273m、長さは0.490mで、幅は0.390mであった。最上面の幅は0.213mで、前面側、背面側ともに0.054m低いところに水平面が設けられており、幅はそれぞれ0.038m、0.139mであった。また、最上面の部分は側面が背面側に比べて0.071m突出しており、角が切り込まれている。この形状はアンタ用のトイコベート部材の内側の切り込みと対応するため、この部材は、プロナオス入口の敷居の部材であると推測できる。最上面の側面端部付近には0.085m角、深さ0.037mのダボ穴がみられ、背面側の水平面にも側面端部付近に0.096×0.040m、深さ0.029mのダボ穴が見られた。前面には段差付きの仕上げ面が施されている。

プロナオスの入口の敷居と考えられる部材である。石灰岩で作られている。欠損により1つの側面と底面がなく、部材本来の長さとは高さは不明である。現存の最大で高さは0.245m、長さは0.396mで、幅は0.392mであった。最上面の幅は0.214mで、Δ 572と同様に前面側に0.054m低い幅0.036mの水平面が施され、背面側には0.055m低い幅0.142mの水平面がとられている。最上面の側面側は背面側よりも0.042m突出しており、前面側の角が切り込まれている。このことからプロナオス入り口の敷居の部材であると推測できる。最上面の側面端部付近には0.085×0.109m、深さ0.036mのダボ穴が見られた。また、背面側の水平面の側面端部付近にも0.094×0.033m、深さ0.033mのダボ穴が見られる。前面には段差付きの仕上げ面が施されている。

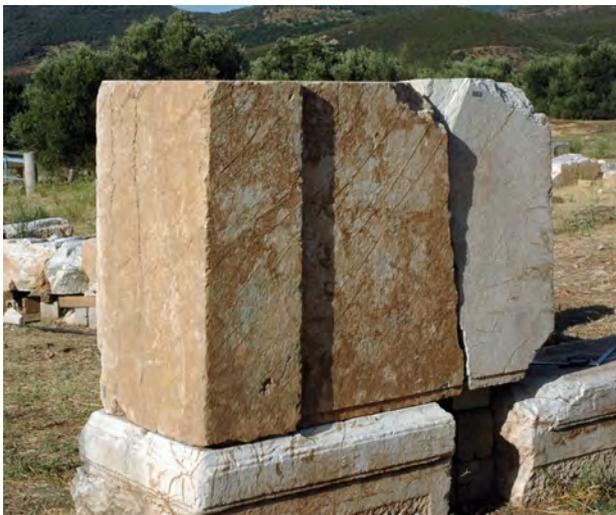
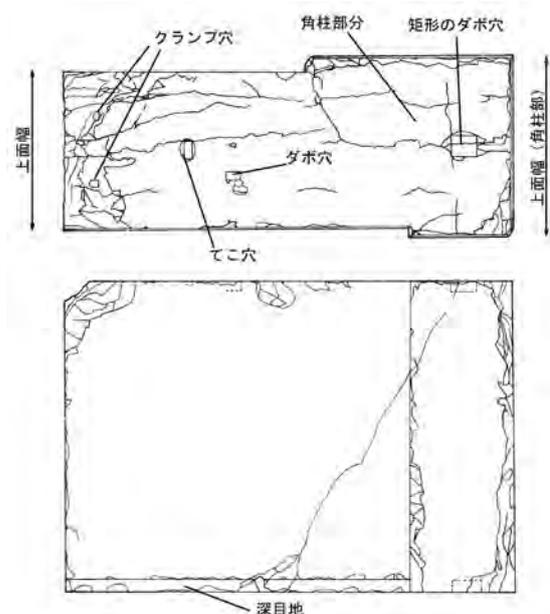
図 2-38 アンタ用オルソスタット部材

アンタ角柱先端部分が欠損のため全体の長さは不明であるが、現存の長さは1.410mで、高さは0.964mであった。壁部分の幅は上面で0.483m、下面で0.493m、角柱部分の幅は上面で0.563m、下面で0.573mであった。外側の面が傾斜しているため上面は0.010m小さくなっている。外側、内側両方の下部に深目字が見られる。上面には角柱部分中央に矩形のダボが1つ、部材中央付近にてこ穴とダボ穴が1つずつ、接合面側端部にクランプ穴が2つ残っている。また、角柱部分の内側にもダボ穴らしきものが見られる。底面には角柱部分中央に大きさ0.095

× 0.080m、深さ 0.035m のダボ穴が見られ、接合面側に 0.081m 矩形、深さ 0.038m のダボ穴が見られた。

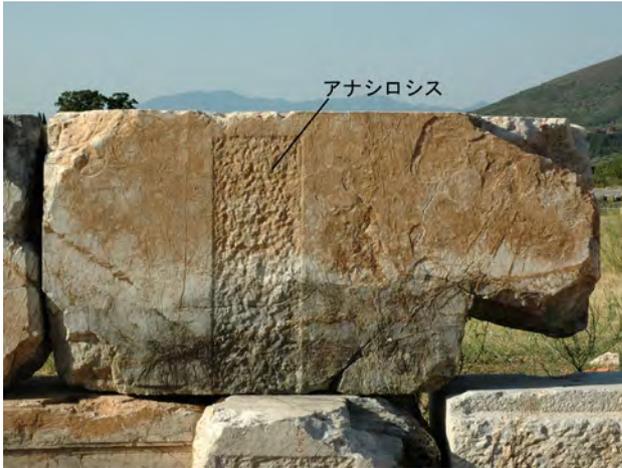
図 2-40 交差部用オルソスタット部材

部材の一部から先が欠損していたが、欠損部分が見つかり、ほぼ完全な形に復元された部材である。復元された部材の長さは1.924mあった。また、幅は0.477m、高さは0.966mである。外側面、内側面ともに側面と下部に深目字が施されている。上面には一方の接合面側付近には1つのでこ穴、もう一方の接合面側端部にはてこ穴が1つと壁部材をつなぐためのダボ穴が1つ見られた。さらに両方の接合面側端部にそれぞれ2つのクランプ穴が施されている。

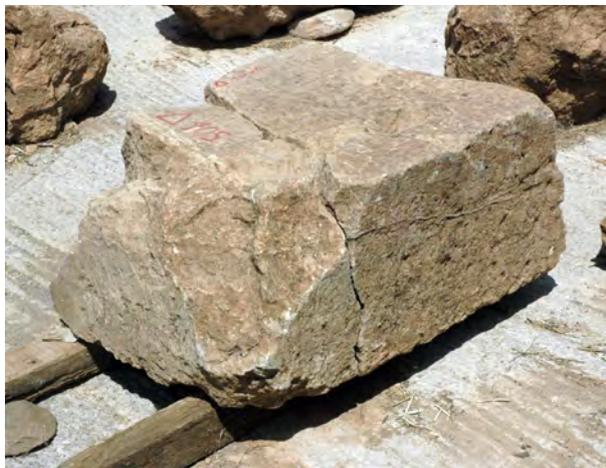
図 2-45 壁ブロック部材

オルソスタットの上に配置され、レンガ積みのように配置される壁ブロック材である。壁の石材はほとんど出土していない。2 個の部材に関して、実測と図面作製を行ったが、どちらの部材も欠損がひどく、元の部材の長さは不明である。幅は約 0.47m で高さは 0.33m であった。材質はポロスである。出土数が少ないのは、壁石が手ごろな大きさであるため、後の時代に民家などの建設資材として使用されたためと思われる。

部材の幅は0.473mで高さは0.332mであった。欠損がひどく元の部材の長さは不明であるが、長さは現存の最大で0.545mである。上面には中央にてこ穴とダボ穴が1つずつ、垂直接合面側端部には1つのクランプ穴が見られる。底面には現存する側の端部にてこあてが施されていた。

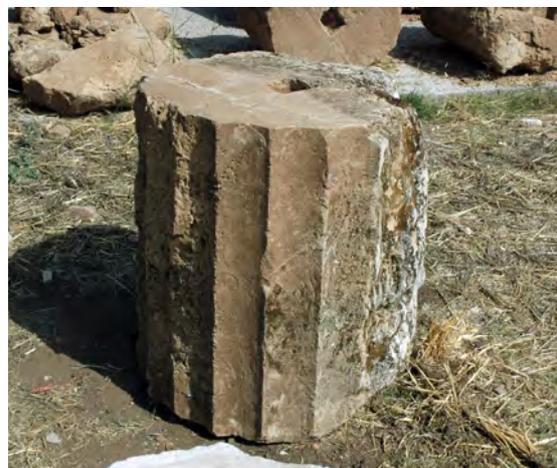
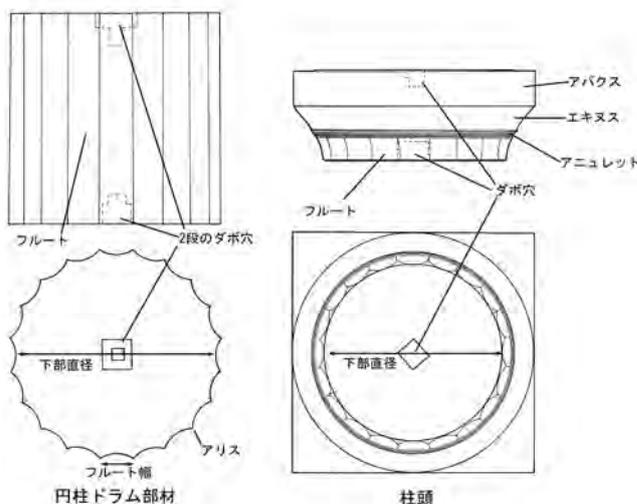
図 2-46 円柱ドラム

円柱ドラム部材は24個出土しているが、材料が柔らかいポロスであるため、風化による破損状況がひどい。表面には漆喰が塗られていた痕跡も見つかっている。(PLATE34-3)²²⁾ 状態の良かった1個に関して図面作製を行い、他の部材に関しては寸法のみを計測した。現存する中で最大の直径は0.747mで最小直径は0.651m、高さは0.650～0.906mとばらつきがあった。後述する柱頭の下部直径が0.648～0.655mであることから、下部直径がこの値以下であるΔ122、Δ124、Δ193は内陣部の柱であることがわかった。フルートの数は20本であった。また、部材の中には側面に長方形のダボ穴のようなもの

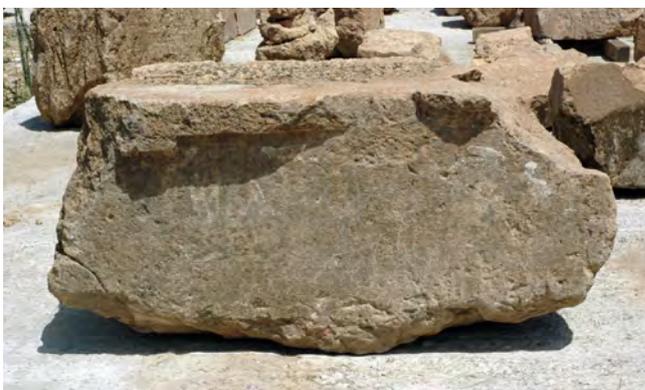
図2-49 アーキトレーヴ部材

アーキトレーヴは、柱の上に位置し、梁となる部材である。3個の部材に関して実測と図面作製を行った。欠損がひどく、完全な形で残っているものはなかった。高さは0.511m～0.514mで、幅は0.385～0.389mであった。また、破損している中で最も大きな部材の長さは1.783mであった。レグラとグッタエが見られる外側の部材とそれらが見られない内側部材となるバックカー部材が出土しているため、2つの部材が表裏で合わさって配置されていたことがわかった。材質はポロスであった。

破損のため本来の長さは不明である。高さは0.514m、現存の長さは1.783m、上面幅は0.421m、下面幅は0.385mであった。タエニアは高さが0.066m、幅が0.036mである。正面部分には部分的にスタッコを塗った痕跡が観察される。レグラとグッタエは破損がひどく寸法ははっきりとしないが、グッタエの間隔は0.068であった。上面には、中央にダボ穴が1つと背面側端部に3つのクランプ穴が見られる。レグラは寸法から復元すると長さ0.375m、高さ0.030m、グッタエは直径0.030m、高さ0.017mであった。

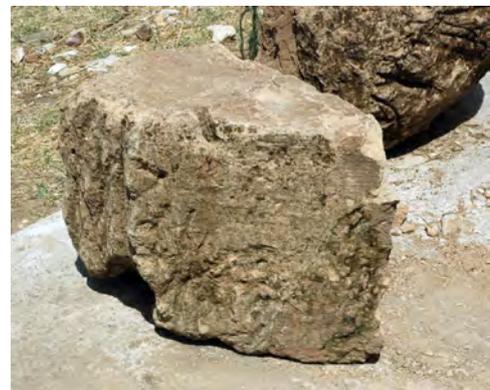
図2-50 アーキトレーヴ部材 (バックカー)

破損のため本来の長さ、幅は不明である。高さは0.514m、現存の長さ、幅はそれぞれ0.653m、0.375mであった。高さがアーキトレーヴと同じ値であるが、タエニアやグッタエがない単純な部材のため、裏込め部材と思われる。端部は片方のみ残っており、45度に切られているため、出隅につかわれたと思われる。上面45度の部分に1つのクランプ穴が見られる。

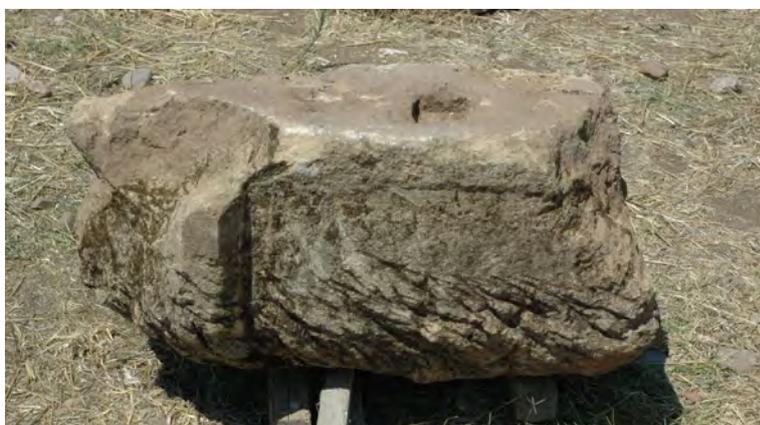
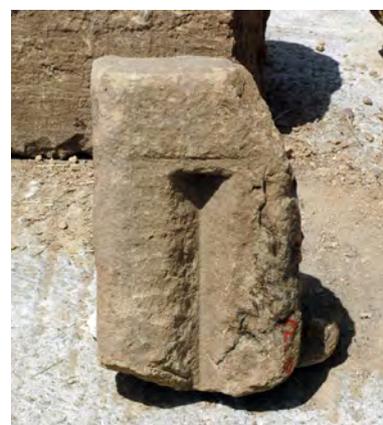
図 2-51 フリーズ部材

アーキトレーヴの上に位置するフリーズ部材は、破損がひどく、完全な形で残っているものはなかった。7個の部材に関して実測を行い、そのうち4個に関して図面作製を行った。トリグリフとメトープが1つの部材となる形状をしている。材質はポロスであった。

トリグリフとメトープの一部が残る部材である。部材の正面にはトリグリフの一部が残り、トリグリフに対して右側の側面と背面の一部が欠損、左側の側面はアナシロシスが施された接合面となっている。そのため部材の元の長さや奥行きは不明であるが、現存の最大値でそれぞれ、0.630m、0.580mであった。上面が荒れているものの、上面と底面ともに残っており、高さは0.578mである。トリグリフの1ユニットは0.115～0.128mで、トリグリフの正面長さは0.369mであった。また、メトープ部分の奥行きは0.470mである。背面にはトリグリフに対して直角に伸びる幅0.235mの突出した部分が残っている。突出部分の元の長さは欠損のため不明だが現在はメトープから0.073m飛び出した形になっている。突出部がないところには、天井を載せる加工の一部が残っている。上面にはクランプ穴、てこ穴は見られない。

隅のトリグリフ部材である。部材の前面及び、底面が大きく破損しているため、トリグリフと部材の高さは不明である。現存の長さは、0.900m、高さは0.536mであった。背面には天井を載せるための加工が施されている。また、一方の側面の背面側の角が45度に切り込まれており中央には1つのクランプ穴が見られる。上面には長方形のダボ穴とてこ穴があり、45度の切り込み付近には約0.08m角のダボ穴が施されている。

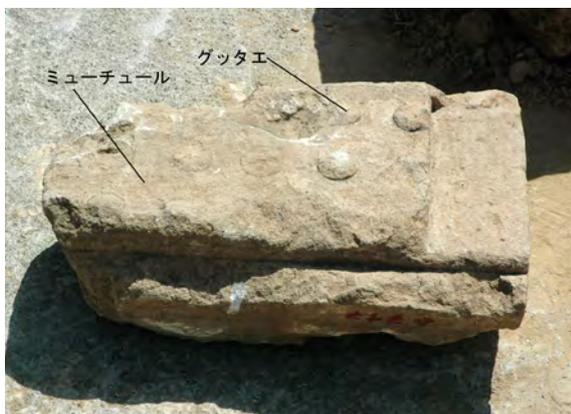
図 2-53 コーニス部材

コーニスとはエンタブラチュアの最上部の突き出した水平帯のことを意味し、軒の役割を果たす部分である。出土数が少なく、破損も激しいため、完全な形で残っているものはなかったが、2個の部材に関して実測と図面作製を行った。

大きく欠損した断片であり、全体の寸法は分からない。屋根の傾斜がわかる唯一のコーニス部材であり、非常に貴重な部材である。下面から高さ 0.040m の立ち上がりがあり、そこから高さ 0.022m 突出量 0.0275 m のシーマレクタのモールディングがある。ミューチュールはほとんど失われているが、内法間隔 0.098m で配置されている。屋根の勾配は 1/4.48 であった。

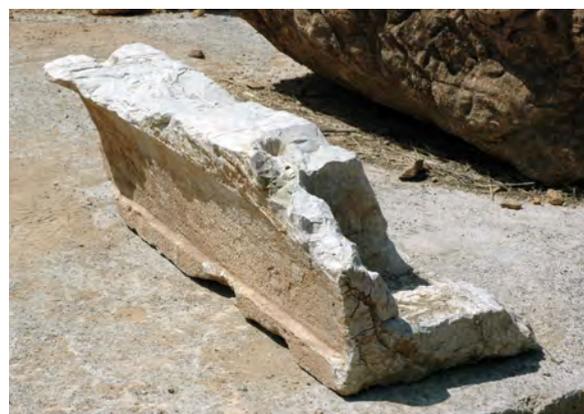
図 2-54 シーマ部材

部材の長さは 0.653m で、高さは 0.124m であった。幅は欠損のため不明だが現状の最大幅は約 0.310m である。軒の外側の立上り部分は外側に大きく張り出すように湾曲し、先端は尖っている。内側は直線で斜めに傾斜している。外側から見て右端の内側は切込みが入れている。また、上面の外側部分の端部にはクランプ穴が見られた。
