熊本大学博士論文

欠陥を有する溶接接合部の破壊に対する  
安全性の評価に関する研究

1999年3月

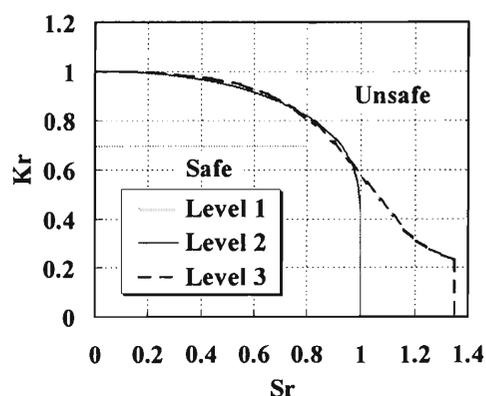
図 2.2.1 破壊評価線図

破壊評価線図(FAD)を用いた欠陥評価手法は CEGB によ  
 って提案された。この手法は以下の式ように、脆性破壊と塑性  
 崩壊に関する 2 つのクライテリアからなり、破壊評価線図によ  
 って 2 つの相関を示す。

既知の欠陥に対しては、帯状降伏モデルによる Level 2 アプローチが用いられる。しかし Level 2 の評価  
 曲線では、 $S_r$  は 0 から 1 の範囲にあるが、これは高い加工硬化を示す材料には適していない。HAZ 部のよ  
 うに応力-歪曲線が明確でない場合には、Level 3 の評価曲線式を用いる。Level 2, 3 については第 5 章で  
 詳細に述べる。

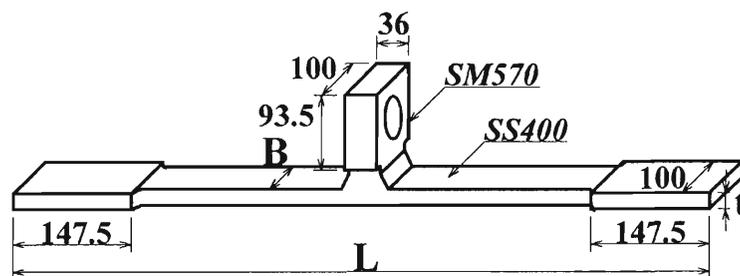
図 3.2.1 試験体形状図

試験体主材には熱間圧延材 SS400 を用い、基本主材長  $L$  は 880mm とした。板厚が破壊形態に及ぼす影響を調査するため、主材板厚( $t$ )を 22mm,26mm の 2 種類とし、リブプレート溶接前または溶接後に主材に対し曲げ或は引張の予歪を与えた。予歪に伴う主材寸法の変化に関しては後述 3.3 節の予歪実験に記す。適用された予歪の種類、予歪量を表 3.2.1 に示す。全試験体はリブプレート溶接後に板幅方向で 80mm に研磨され、また支持ブロックとの摩擦を極力減らすため接触面を研磨した。試験体形状を図 3.2.1 に示す。

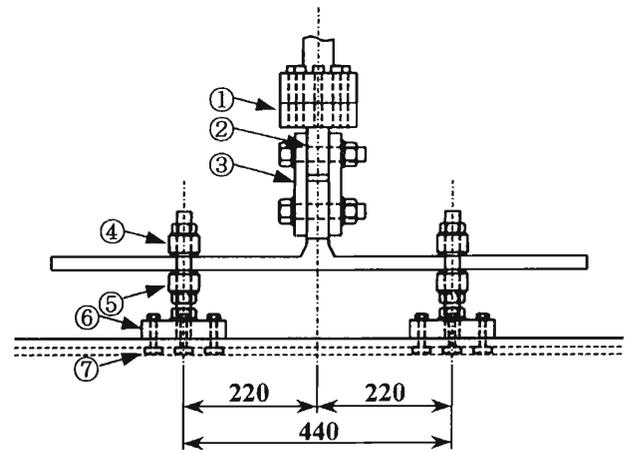
図 3.4.1 曲げ疲労試験装置組立図

疲労試験における設定荷重は、素材試験より得られた降伏点と実断面測定値より曲げ降伏荷重を求め、これをもとに決定した。疲労亀裂長さは 1.5mm, 3.0mm, 4.5mm を目標とし、载荷中の試験体の側面から目視によって疲労亀裂を観察することで亀裂長さを測定した。また疲労試験

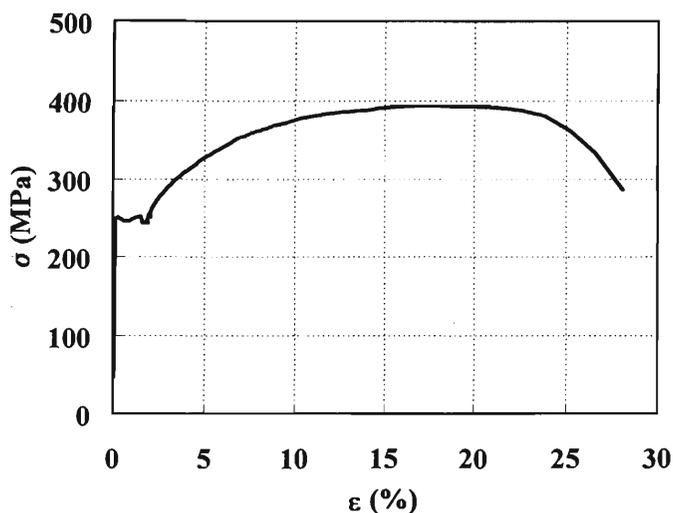
図 3.5.1 応力-歪関係

歪度は試験片中央部の表裏に歪ゲージ(YL-10)を貼付し、高感度型変位計(CDP-100)を万能試験機中間部に挿入して変位を測定した。また使用した歪ゲージの測定可能歪度は20%程度であり、それ以降の塑性域での歪値は信用性に欠けるため、変位計の値を歪に変換することによって求めた。変換方法は、変位-歪関係における30000 $\mu$  ~ 50000 $\mu$ のデータより最小2乗法を用いて、変位と歪の関係式を作成し、変位計の値を歪に変換した。それらを歪ゲージより得られた応力-歪関係と変位計から変換した歪度を5%近傍で接続した。このようにして算定した塑性域を含めた応力-歪関係を図3.5.1に示す。以上より得られた14A素材試験結果を表3.5.1に示す。

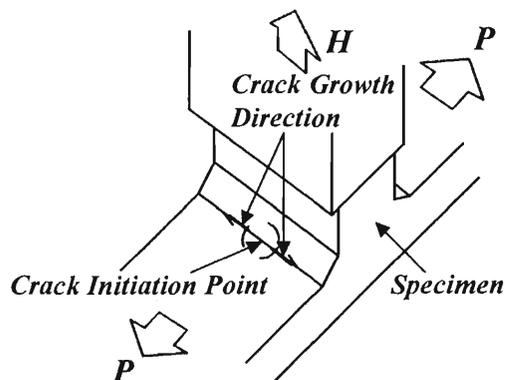
図 3.7.1 亀裂発生位置図

[step.4] 溶接止端部中央の深さを持った亀裂が徐々に両端部に伝播すると共に、板厚方向では最大剪断応力方向(止端部から斜め45度に主材を横断する方向)に進展し、破断に至る。

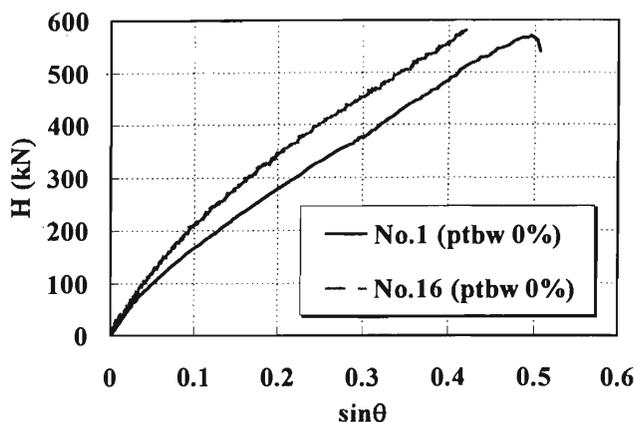
図 3.7.5 H-sinθ関係

26mmの試験体の剛性が高いが、破壊形態が脆性であったため最大耐力及び変形能力は低く出ている。脆性破壊特有の剛性が低下することなく破断に至る挙動が見られる。

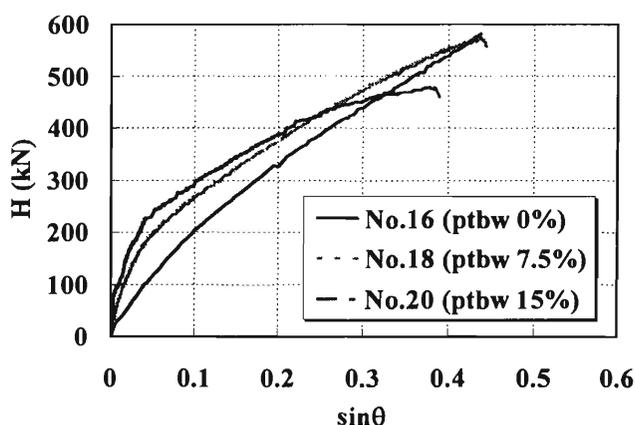
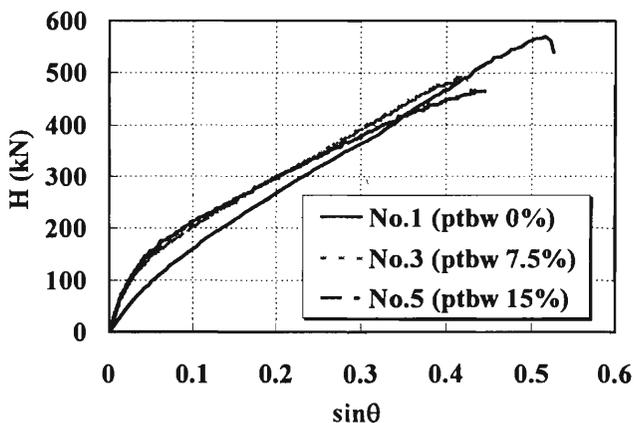
図 3.7.6 H-sinθ関係

$\sin\theta=0.25$  近傍までは予歪量に関らずほぼ同様の挙動を示しているが、予歪量7.5%の試験体の場合、破断直前まで大きな剛性低下を起すことなく変形が進んでおり、予歪なしの試験体に近い挙動を示している。このことから予歪量は亀裂がある一定量進展した後の試験体挙動に影響を及ぼすと考えられる。亀裂発生点は全て  $\sin\theta\approx 0.12$  近傍であった。

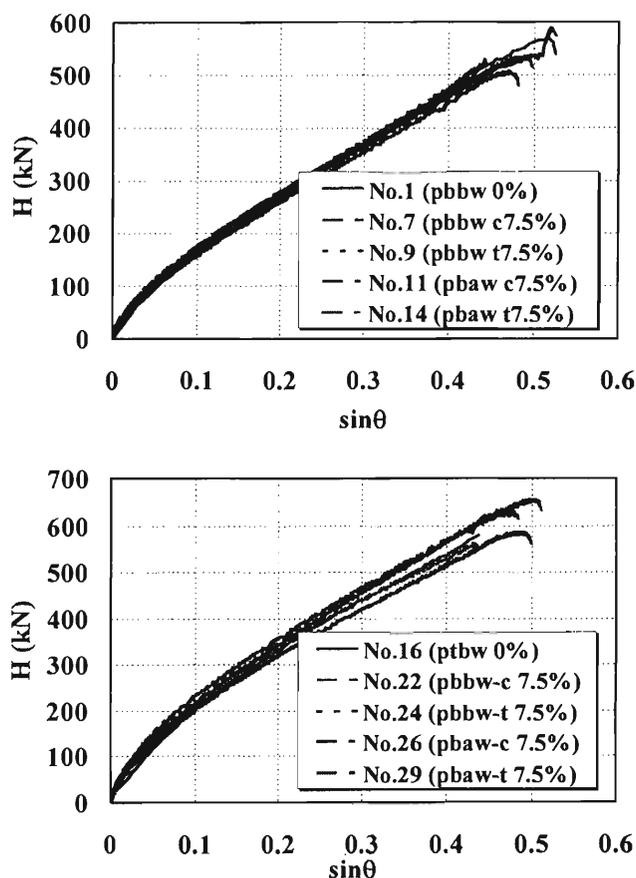
図 3.7.7 H-sin $\theta$ 関係

溶接前曲げ及び引張予歪を与えた試験体全てにおいて、試験体挙動は延性的であり、また最大耐力及び変形性能(靱性)もほぼ予歪なしと同一であった。これは溶接時の熱影響により伸び能力が原材のものに回復したためであると考えられる。

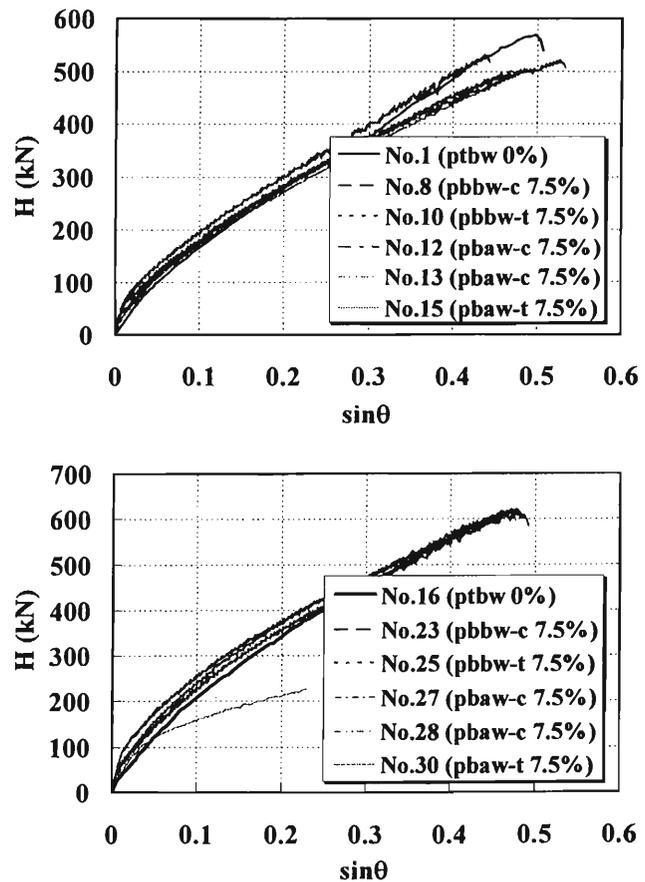
図 3.7.9  $H$ - $\sin\theta$ 関係

実験にから得られた  $H$ - $\sin\theta$  関係を図 3.7.9 に示す。P 方向設定荷重は疲労亀裂による断面欠損を考慮し前実験時よりも低い値に設定したため、予歪による加工硬化の影響が現れ僅かに初期剛性が上昇し、リブプレート溶接後曲げの試験体を除いて継手の変形性能及び最大耐力は低下している。また溶接前曲げの試験体の変形性能が高いのは、溶接時の熱影響により伸び能力が原材に回復したためであると考えられる。また亀裂の深さに関らず概形が一致していることから、疲労亀裂深さは初期剛性に影響しないと言える。

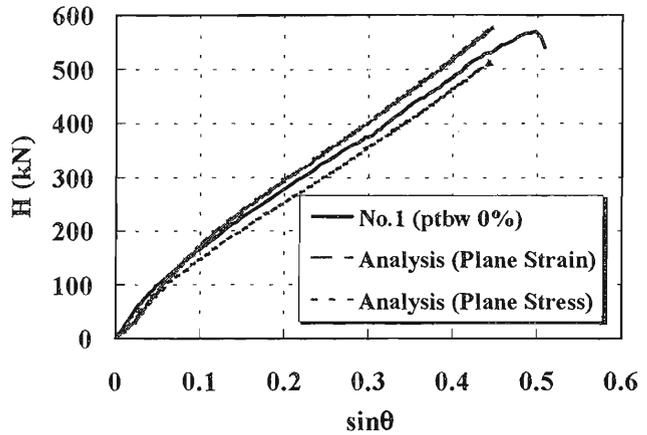
図 3.8.7 H-sinθ関係 (Case 1)

この結果から立体要素解析は、それぞれ実験の挙動を非常によく捉えていることが分かる。特に Case 2 の場合、亀裂発生以降の実験値の挙動も捉えていることが確認できる。一般鋼材の真応力-対数歪関係は Case 1 に近似されるが、Case 2 と比較した場合、変形が大きくなるにつれ解析値と実験値との開きが生じている。この

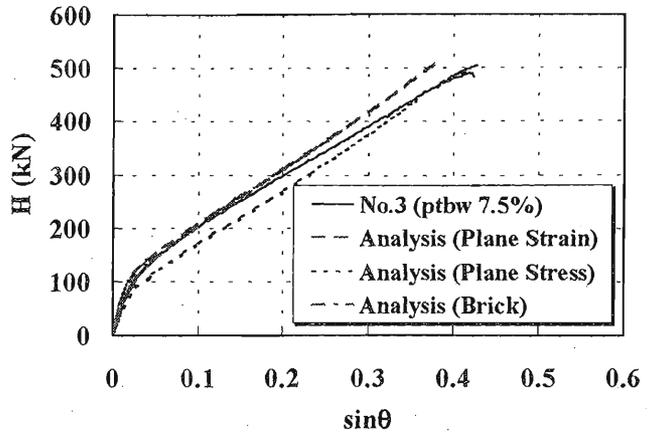
図 3.8.14  $H$ - $\sin\theta$ 関係

上記の要素分割モデルで平面歪要素を用いた解析と平面応力要素を用いた解析、更に立体要素を用いた解析を行った。7.5%及び 15%の予歪を与えた解析の  $H$ - $\sin\theta$ を 図 3.8.14、図 3.8.15 に示す。7.5%の予歪では、平面応力場解析と平面歪場解析結果が実験値を挟込む形となっている。立体要素を用いた解析の  $H$ - $\sin\theta$ 関係は、良い精度を持って実験値を捉えていることが確認出来る。各予歪量における相当塑性歪分布を調査したところ、実験において延性亀裂の発生が確認された  $\sin\theta=0.12$ の時点で新たに加えられた全相当塑性歪が原材の一樣伸びに達していることが確認できた。7.5%の予歪を受けた試験体の相当塑性歪分布図を 図 3.8.16 に例として示す。また平面解析の分布図

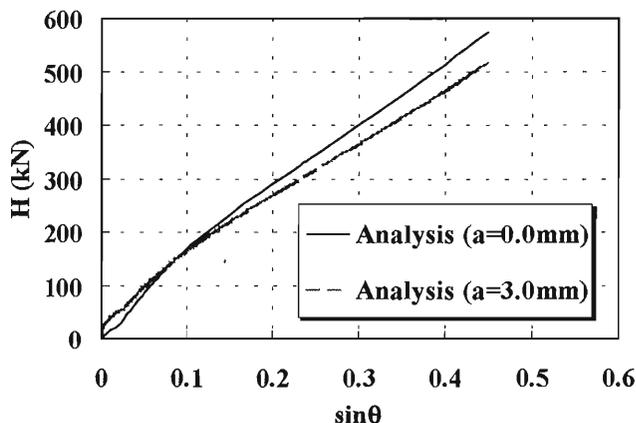
図 3.8.22 H-sin $\theta$ 曲線

解析から得た亀裂深さ 0.0mm (C22pb1)及び 3.0mm (C22pb2)をもつ試験体の H-sin $\theta$ 曲線を図 3.8.22 に示す。H-sin $\theta$ 曲線では初期剛性は亀裂の有無にかかわらず変化はないが、亀裂の安定成長時の剛性が低い。図 3.8.23 に sin $\theta$ =0.05 時の疲労亀裂先端周囲の相当応力分布図を示す。亀裂が存在しない場合、応力は溶接止端部から最大剪断応力方向へ流れるが、疲労亀裂を有する試験体における亀裂先端の応力分布状態はモード I の形態に近い。このことは、亀裂進展開始時には、主材軸方向荷重  $P_0$  の影響が大きいと考えられる。载荷方法 I における疲労亀裂を持つ試験体では、2,3mm の深さで皺状の破断面が形成されていた。これは延性亀裂が進展によりモード I からモード II の破壊形態に変化したことを示している。

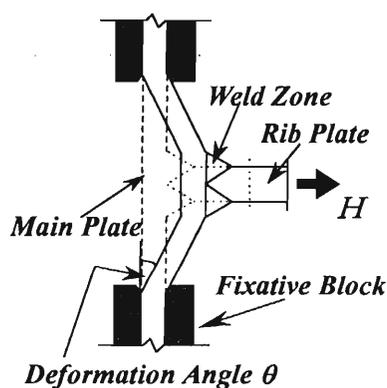
図 4.1.1 実験概要図(単調载荷)

载荷は100トンセンターホールジャッキを組み込んだ载荷装置により、図 4.1.1 に示されるリブプレート部に圧縮引張交番载荷を行うこととした。载荷手順は、前章の複合载荷実験における破断時の変形量を参考に、リブプレート溶接側が圧縮側となる方向に設定変位まで変形させた後、载荷方向を反転させ試験体が破断するまで载荷を行った。ただし疲労亀裂が深い場合、圧縮側载荷時に破断に到るため、単調引張载荷とした。

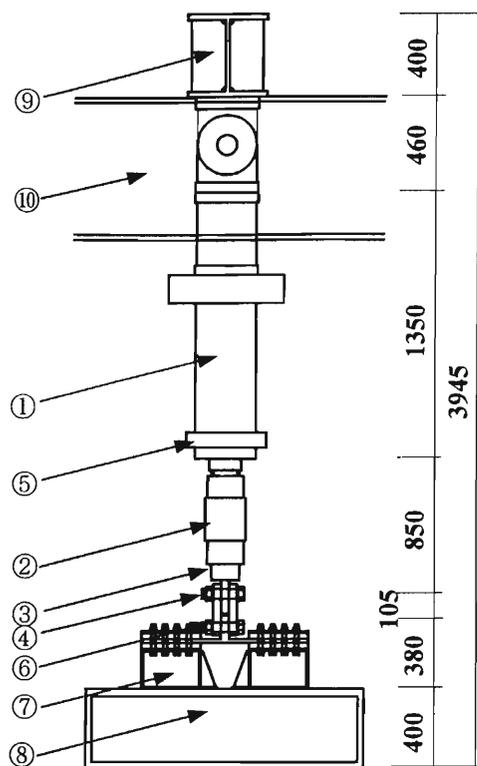
[Step 1] リブプレート溶接面が圧縮側になるように設定変位 $\sin\theta=-0.16$ まで載荷する。その後除荷し、載荷方向を反転させリブプレート溶接面が引張側となるように載荷し、試験体を破断させる。

① 100t センターホールジャッキ	⑥ 穴空きプレート
② 100t ロードセル	⑦ 試験体支持ブロック
③ 連結金具	⑧ ベース
④ 連結ボルト	⑨ ベース
⑤ リング	⑩ ラーメン梁

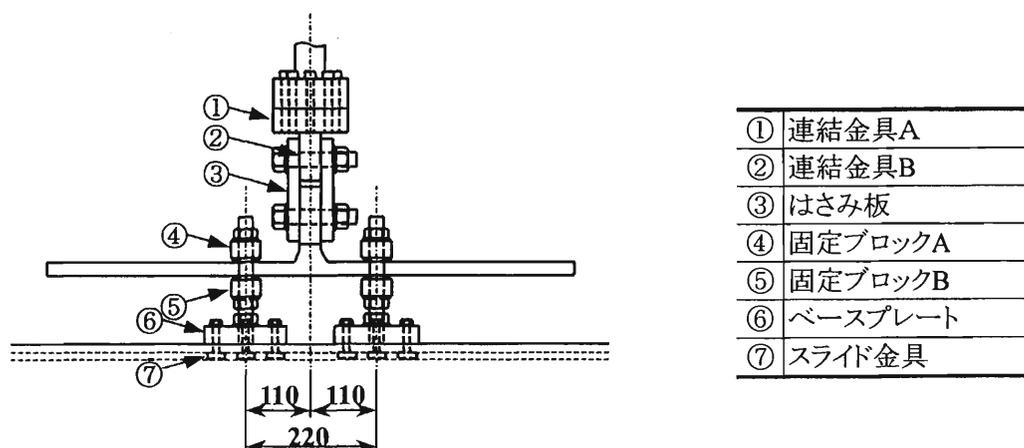
図 4.3.1 曲げ疲労試験装置組立図

疲労亀裂と往復载荷実験によって発生する延性・脆性亀裂とを区別するために、青熱脆性温度(280℃)で 2 時間加熱して疲労破面に青色錆を発生させた。

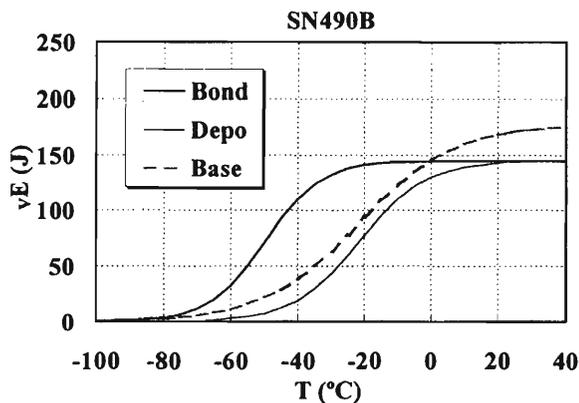
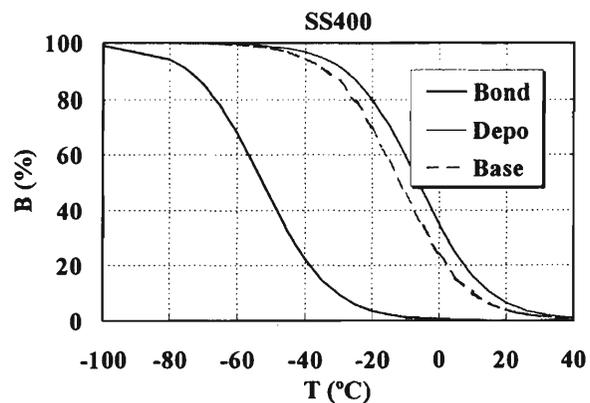
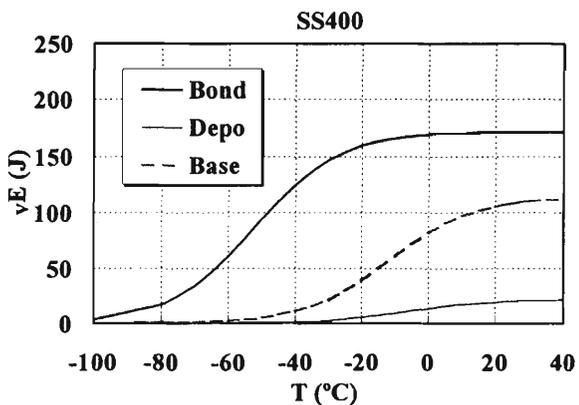
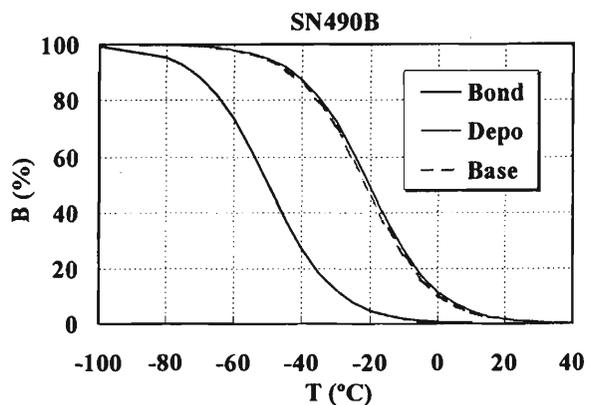
図 4.4.2 エネルギー遷移曲線

ここで ${}_vE$ は吸収エネルギー、 $B$ は脆性破面率、 ${}_vE'_{shelf}$ はシェルフエネルギー、 $\alpha$ はエネルギー係数、 $\beta$ は破面係数、 $T$ は試験体温度、 ${}_vT_{re}$ はエネルギー遷移温度、 ${}_vT_{rs}$ は破面遷移温度である。破面遷移温度は、シャルピー衝撃試験後、各試験体の脆性破面率を測定した値を最小二乗法を用いて近似した式から求めた。各材料・部位の0℃における衝撃値 ${}_vE_0$ 、シェルフエネルギー ${}_vE'_{shelf}$ 、エネルギー遷移温度 ${}_vT_{re}$ 、破面遷移温度 ${}_vT_{rs}$ を表4.4.2に示す。ほとんどの試験体でエネルギー遷移温度・破面遷移温度ともBOND部、母材、DEPO部の順に高くなっており、通常よりDEPO部の遷移温度が高く、脆い事が分かる。

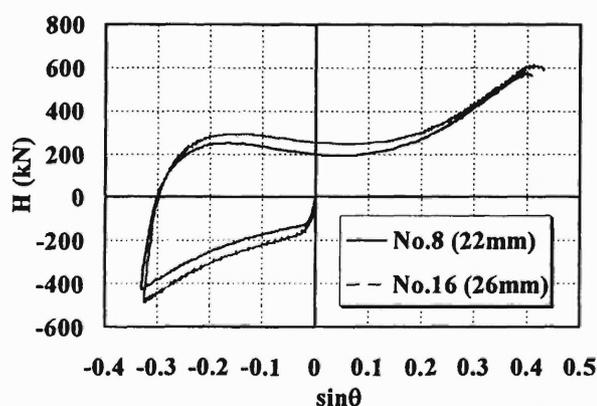
図 4.6.1 荷重-変形関係  
(凡例の括弧内は板厚を示す)

- ・初期剛性は 26mm の方が高い。
- ・圧縮設定変位時の荷重は 26mm の方が大きい、板厚の増加分と同程度の増加である。
- ・P- $\Delta$  効果による荷重の低下は、26mm の方が低下量は小さい。
- ・最大耐力は 26mm の方が高いが、破断時の変形量にはほとんど差がない。
- ・破断形態は、22mm の試験体では 1 本(F22sn2)を除いていずれも片側脆性破壊・片側延性破壊で破断しているのに対し、26mm の試験体では 3 体(F26sn12,F26sn13,F26ss18)が両側脆性破壊で破断する結果となっている。

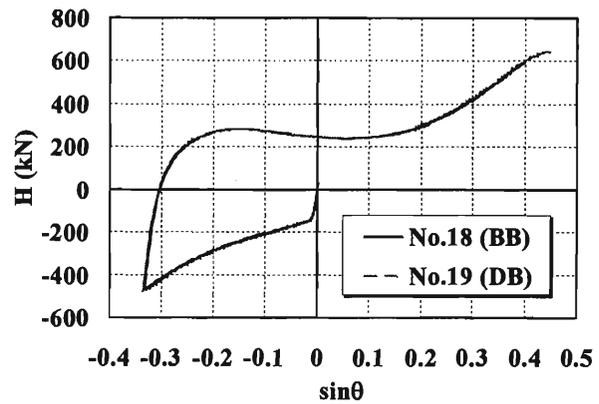
図 4.6.4 荷重-変形関係  
(凡例の括弧内は破断形態を示す)

・溶接部両断面脆性破壊した試験体と、一方が脆性・他方が延性破壊した試験体を比較した場合、破断までの挙動はほぼ等しいが、破断形態により、最大耐力が大きく異なる。両断面脆性破壊で破断した試験体の方が、一方延性・他方脆性破壊で破断した試験体に比べて、靱性・耐力共に低い。なお、この両試験体は材料・板厚は同一である。

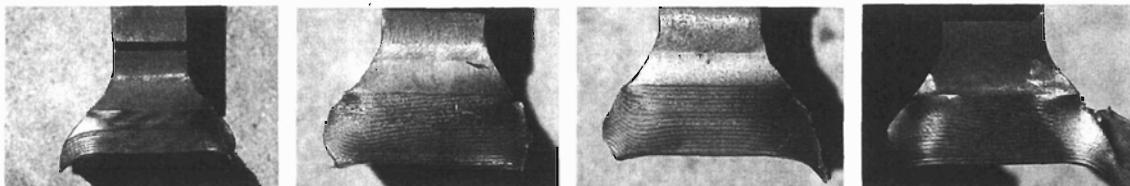
写真 4.6.1 DD(No.4) 写真 4.6.2 BB(No.18) 写真 4.6.3 DB(No.19) 写真 4.6.4 B(No.17)

破壊形状は概ね以下に分類される。また、その代表的な試験体の破面写真を写真 4.6.1~4 に示す。

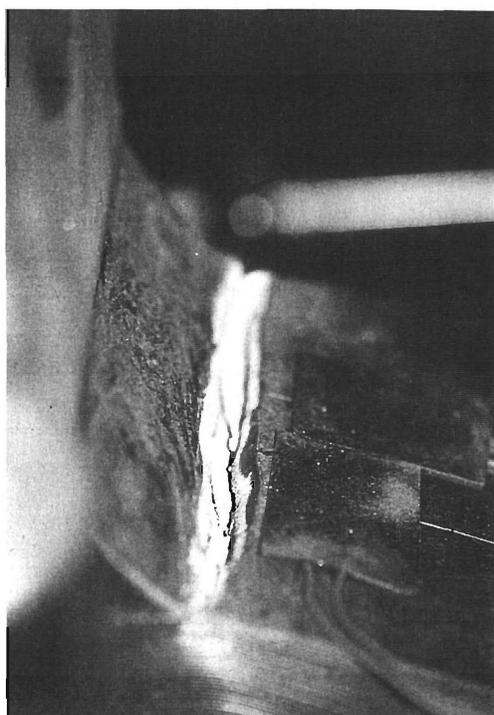
写真 4.6.5 载荷中の亀裂の状態(No.12)

なお、実験ではNo.12, 13, 17, 18, 19の5体の破面(表4.5.6中、網掛けがしてある箇所)が、何層かに別れる結果となった。破断時の衝撃が原因でこのようになることも考えられたが、写真4.6.5に示すように実験中の破面観察において、延性亀裂進展時から層状に亀裂が発生していることが確認されている。

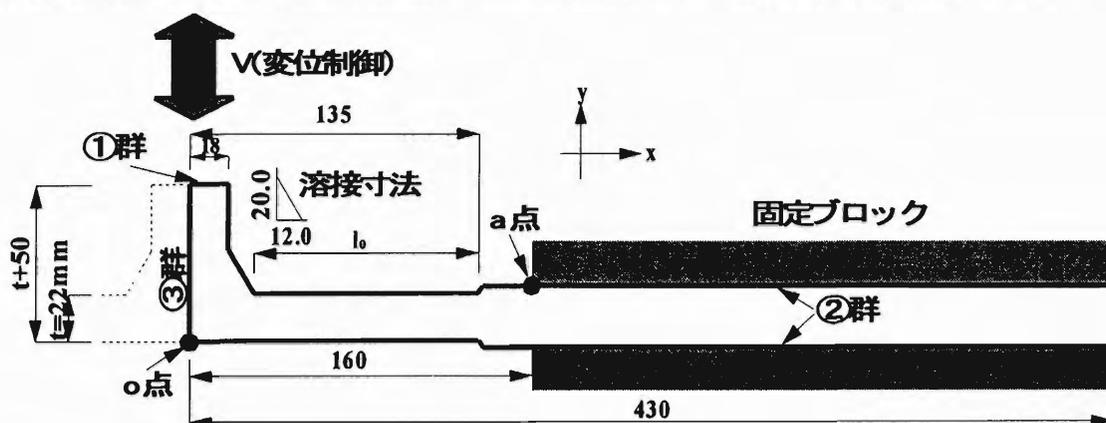
図 4.7.3 解析概略図

分割を行った。また疲労亀裂を有するモデルでは、先に行う疲労亀裂を有しないモデルの解析結果をもとに基本モデルを作成し、それから疲労亀裂深さを変えたモデルを作って解析を行った。疲労亀裂深さは、実験で目標とされた深さ  $a=1.5\text{mm}$ ,  $3.0\text{mm}$ ,  $4.5\text{mm}$ ,  $6.0\text{mm}$  の計 4 種類に対して解析を行った。

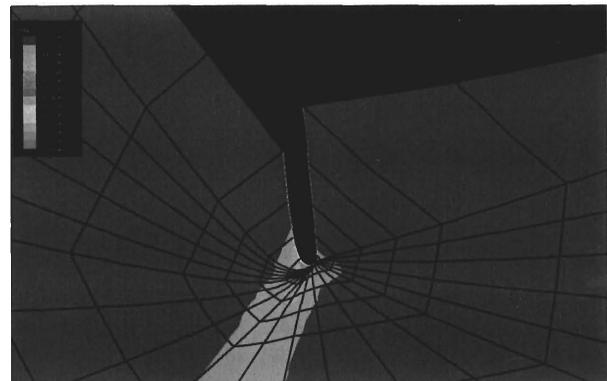
图 4.7.13 相当应力分布

图 4.7.14 相当塑性歪分布

- ・ 亀裂発生時の応力・歪集中の状況を拡大して調べたところ、溶接止端部から斜め 45 度に主材を横断する方向に集中している模様が確認できた。これは実験による亀裂進展方向とも一致しており、初期の亀裂進展方向を裏付ける結果であるといえる。
- ・ 疲労亀裂を有する試験体に対して解析を行ったところ、疲労亀裂の深い試験体ほど引張載荷時の剛性が低くなった。疲労亀裂深さ 6mm の解析と、疲労亀裂を有しない解析との解析終了時( $\sin\theta=0.36$ )の耐力を比較したところ、SN 材では 0.90 倍、SS 材でも 0.92 倍にまで低下していることが分かった。
- ・ 疲労亀裂を有する試験体に対する解析で、応力・歪分布を調べたところ、疲労亀裂が深くなるに従って、応力・歪の分布形状が大きくなる傾向があった。その差は 3.0mm から 4.5mm になるときに最も大きくなった。

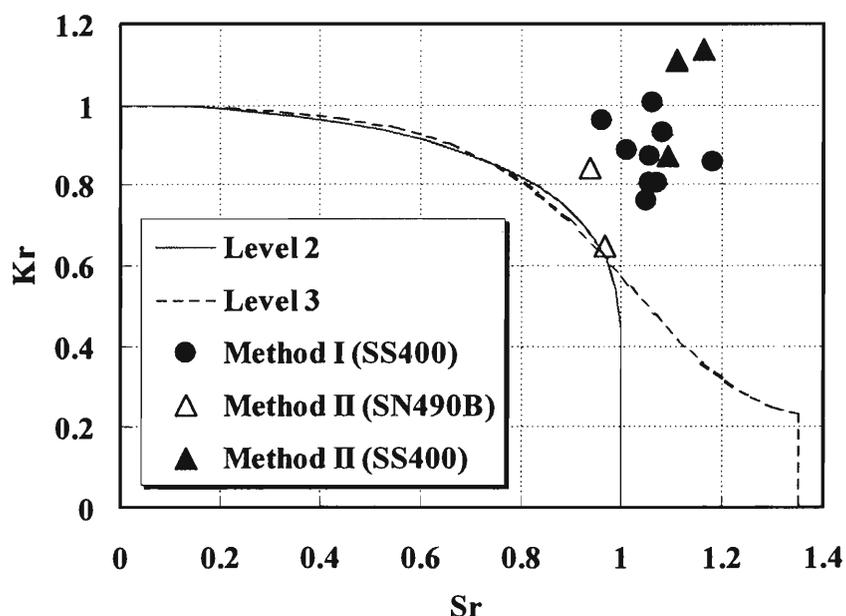
図 5.2.2 破壊評価線図

実験の評価では、 $K_r$  を算定する際に用いる  $J_e$  値は SENB 試験によって決定した。SENB 試験片では、溶接 T 継手試験体の表面亀裂の亀裂先端と比較して、かなり大きな塑性拘束を受ける。南らは SENB 試験によって得られる破壊靱性は表面亀裂をもつ広幅の鋼板を用いた実験で得られる破壊靱性の 1/5 であると報告している。[5.6] このことから、算出された  $K_r$  が大きすぎ、最大荷重時の脆性破壊を過大評価した可能性がある。塑性拘束の影響の正確な度合いは明確ではないので、 $K_r$  においては、その影響を考慮していない。溶接 T 継手では破断前に延性亀裂の進展が見られたが、ここでは延性亀裂の進展による影響も考慮していない。

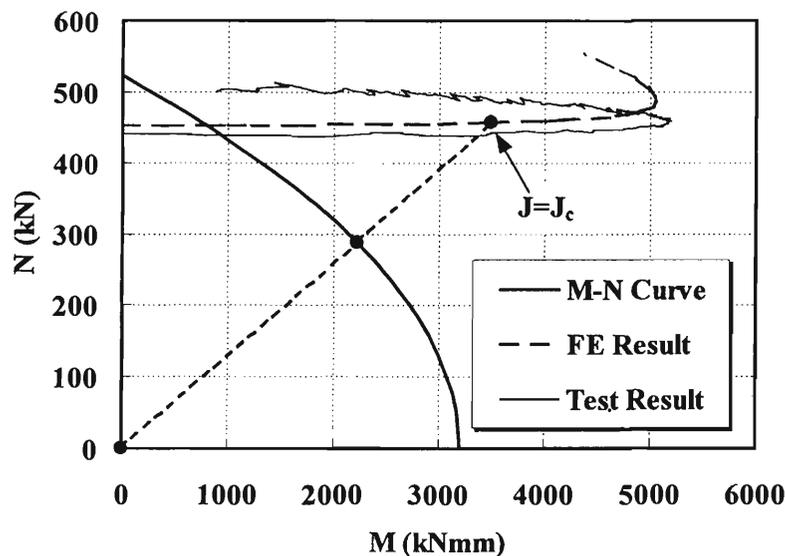
図 5.3.1 M-N 相関図 (C22ss6)

数値モデルを用いて、有限要素解析における亀裂先端の弾塑性 J 積分値が  $J_c$  に達した時点の T 継手の破壊評価を行った。Kr は(5.6)式を用いて算定した。ここで弾性の J 積分値  $J_e$  は弾性解析における同一荷重時の J 値として決定した。 $S_r$  は J 値が  $J_c$  に達した時点の荷重と塑性崩壊荷重の比として算出した。塑性崩壊荷重は主材の溶接止端部を通る断面におけるモーメント-軸力相関曲線上の点である。M-N 相関曲線の一例を有限要素解析から得たモーメント-軸力関係と共に図 5.3.1 に示す。 $S_r$  は原点から有限要素解析で  $J=J_c$  となる点まで直線を引き、M-N 相関曲線との交点を見出し、それぞれの点と原点との距離の比として定義した。M-N 相関曲線は主材断面の応力分布が矩形応力ブロックの仮定に従うと仮定して求めた。この解析における  $S_r$  の定義は前述の実験における  $S_r$  とは異なる。しかし、試験体が破壊した瞬間には主材には H 方向荷重の大部分が引張として働いているため、後者の定義から導かれた  $S_r$  と前者の定義から導かれた  $S_r$  は殆ど同一の値を示している。図 5.3.1 における実験の M-N 曲線の例は、変形の増大に伴いどのように応力の再分配がなされているかも示している。

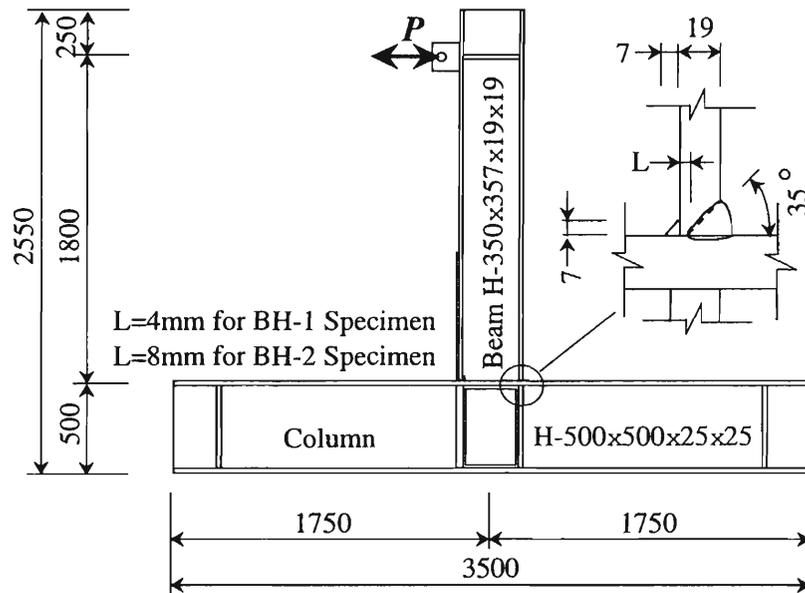
(a) BH試験体

試験体および欠陥の形状詳細を図6.2.1に示し、各部材の公称寸法および想定欠陥寸法を表6.2.1に示す。溶接の入熱量は、BHシリーズの初層で20kJ/cm程度、仕上げ層で10kJ/cm程度となり、BSシリーズでは板挿入部をはじめに溶接したため、初層で10kJ/cm程度、仕上げ層で50kJ/cm程度となった。積層状況は、BHシリーズでは1層多パス溶接、BSシリーズでは1層1パス溶接とした。

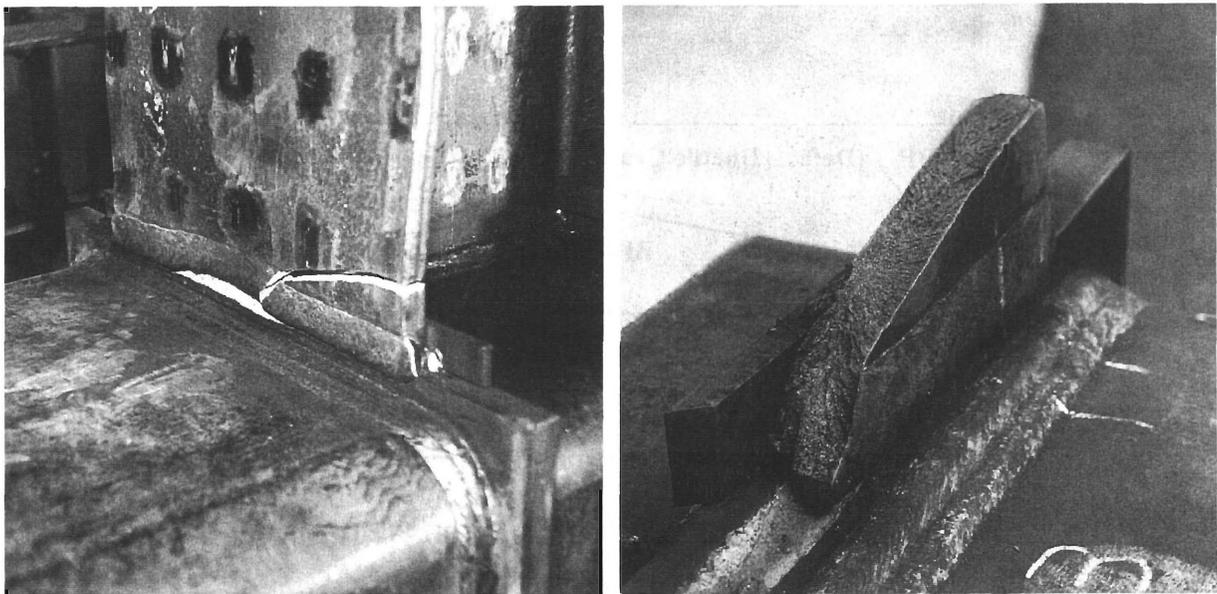
(a) 破断状況

BH-1およびBH-2試験体では、何れも上フランジおよびカバープレートに局部座屈および構面外変形が連成して生じ、ストローク限界により実験を終了しており、破断には到っていない。実験終了時にはフランジ中央および両端の溶接止端部に亀裂が確認されていたが、亀裂は安定成長の状態にあった。BS-3では梁の下フランジ端の溶接止端部と欠陥から延性亀裂が進展した。その後、下フランジの裏当金組立溶接を起点とする脆性破壊が生じ、亀裂が梁フランジを横断して破断に到った。BS-4でも同様に溶接止端部と欠陥から延性亀裂が進展し、延性破壊により破断に到ったが、フランジ端部では欠陥より延性亀裂が1mm程度進展したのち、脆性破壊へ移行した部分も確認された。BS-3の破断状況を写真6.4.1に示す。

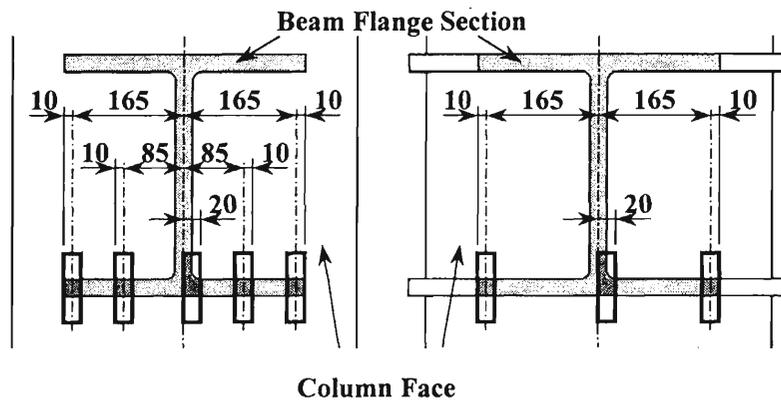
図 6.4.1 溶接断面標本採取位置

実験終了後、図 6.4.1 に示す位置を切出してエッチングを行い、その切断面を観察した。破断に到らなかった BH シリーズではブローホール、融合不良等も一部に見られたが、溶接の溶込が予想より深くなり、予定通りの大きさの欠陥が得られなかったことが明らかとなった。この原因は、梁フランジ端部と柱フランジ表面との密着が不十分であったためである。また欠陥からルート面に沿って進展した亀裂と、溶接止端部から進展した亀裂を確認することができた。BH シリーズの標本の切断面における欠陥の実測深さ、及び BS シリーズの破断面における欠陥の実測深さを図 6.4.2, 6.4.3 に示す。図中、横軸はフランジの縁からの距離を表わす。また BH シリーズでは欠陥からの亀裂進展量をあわせて示す。亀裂進展方向は欠陥よりルート面に概ね平行な方向であった。何れも亀裂進展量は小さく、亀裂は安定成長の状態にあったとみられる。

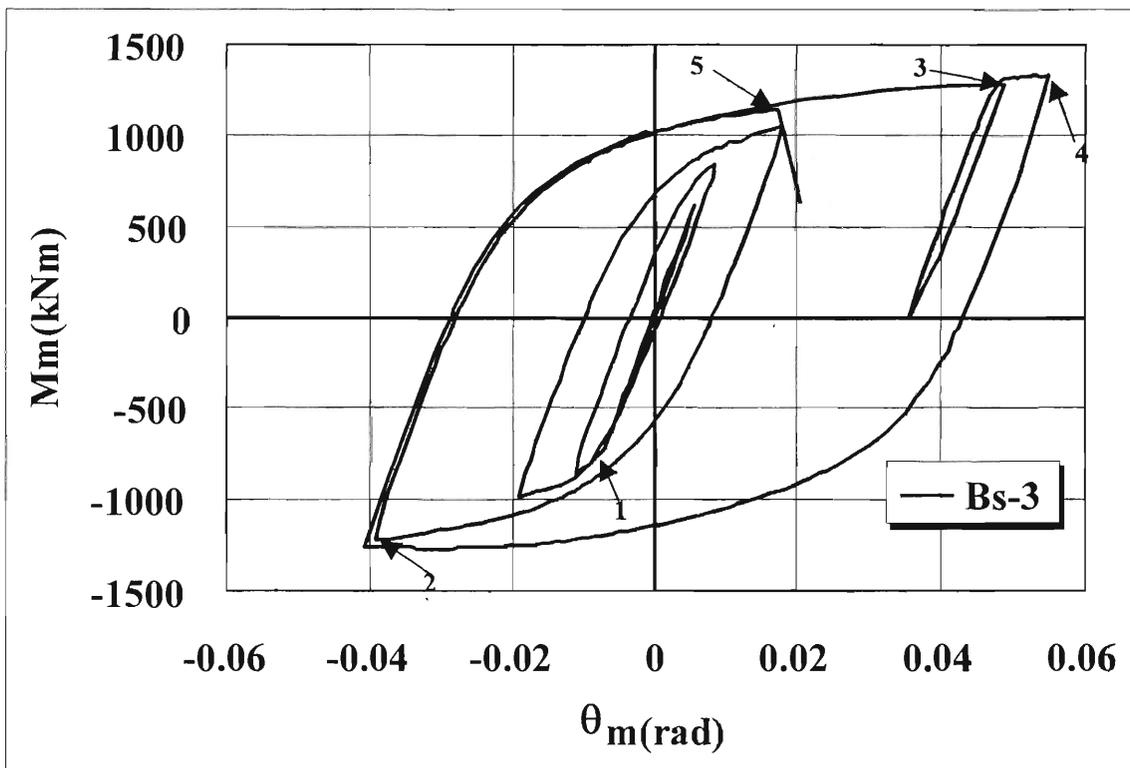
図 6.5.3 モーメント-回転角関係(BS-3)

- 1 降伏。
- 2 下フランジに局部座屈を確認
- 3 亀裂の伝播らしき音を確認、下フランジ外側中央の溶接止端に亀裂の伝播を確認
- 4 上フランジに局部座屈を確認
- 5 下フランジが破断

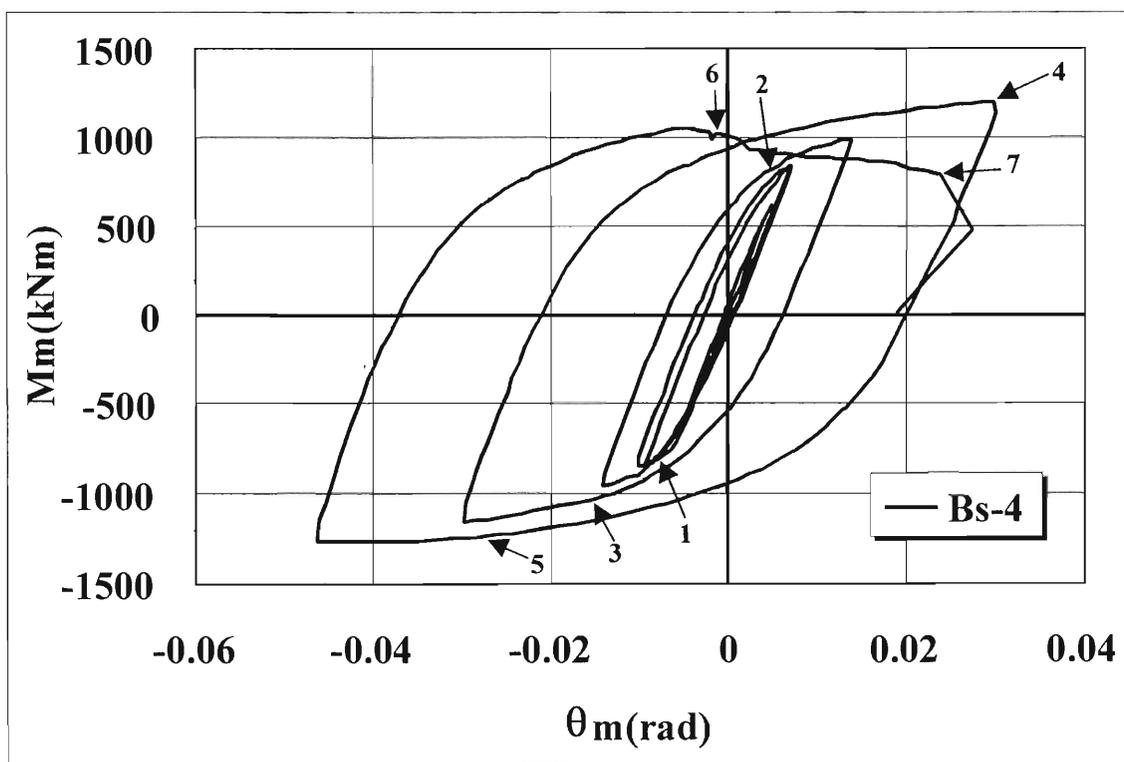
図 6.5.4 モーメント-回転角関係(BS-4)

- 1 降伏。
- 2 下フランジの裏当て金仮付けに亀裂を確認。
- 3 亀裂らしき音を確認。
- 4 下フランジ外側中央の溶接止端に亀裂を確認。
- 5 下フランジに局部座屈を確認。
- 6 下フランジの亀裂が広がる。
- 7 下フランジが破断。

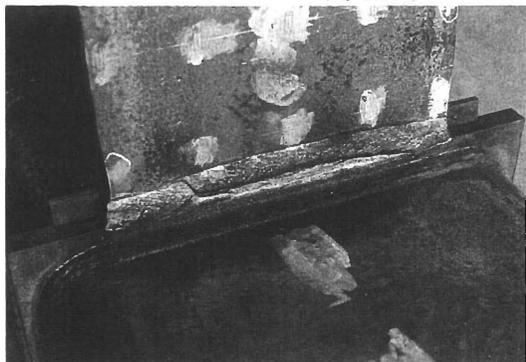
写真 6.5.6 下フランジの破断(BS-4)

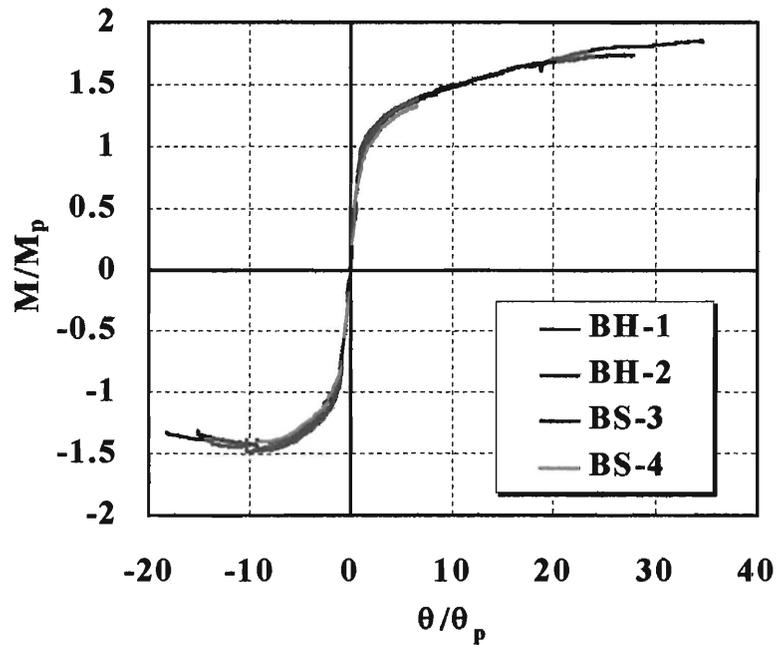
図.6.6.1 モーメント-回転角スケルトン曲線

通しダイアフラム形式の角形鋼管柱梁接合部に関する過去の研究[6.1]によれば、本実験とスカラップの形状が近い改良 A 型ディテール、フラックスタブ使用、工場溶接の場合の $\eta_A^+ + \eta_A^-$ (累積塑性変形倍率)は平均値が 63 で標準偏差が 16 である。それに対して、BS シリーズの $\eta_A^+ + \eta_A^-$ の値は平均値が 34 となり、明らかに本実験結果は小さく、人工欠陥により変形性能が低下したことを示している。しかし改良スカラップを用いた全供試体の実験値と比較した場合、 $\eta_A^+ + \eta_A^-$ の平均値が 57 で標準偏差が 20 であり、本実験結果と大きな差は無くなる。すなわち、スカラップ底から破壊しないように改良した接合部では、次の弱点であるエンドタブ周辺から亀裂が発生するケースが多くなり、小さい溶接欠陥が亀裂発生の原因となるために実験値のばらつきが大きくなる。そのため本実験のように大きな人工欠陥を有する接合部が、人工欠陥を有さない一般の接合部と大差ない変形性能を示す結果となった。

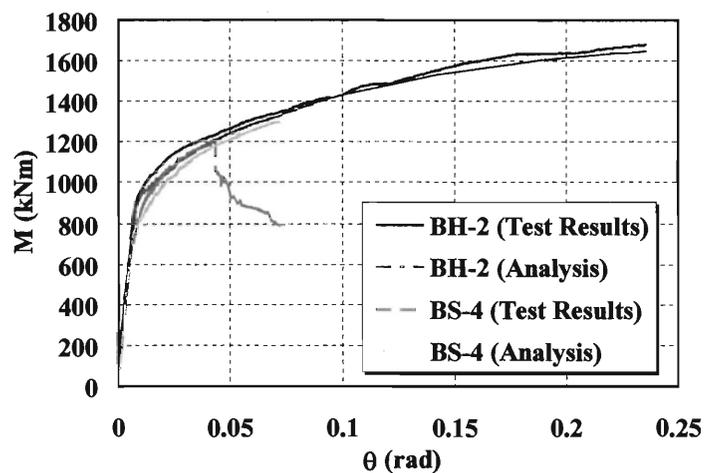
図6.7.1 モーメント-変形角関係

試験体の溶接部近傍が受けた歪の分布状態を調査するために有限要素解析を行った。解析には汎用プログラム ABAQUS (Version 5.7) [6.7]を用いた。解析モデルは対称性を考慮に入れ 1/2 モデルとし、欠陥深さは実測値の最大とした。また、欠陥幅は BH シリーズのモデルではフランジ幅、BS シリーズのモデルでは挿入したプレートの長さを用いた。要素には von Mises の降伏条件に従う 8 節点立体低減積分要素を用いた。材料定義として、試験体母材では、素材試験から得たデータを真応力-対数歪関係に変換し、折線近似したものを用いた。溶着金属では、ビッカース硬度から推定した応力-歪関係を真応力-対数歪関係に変換した。硬化則には等方硬化則を用いた。荷重方法は一方向単調引張荷重とし、荷重-変形関係を実験から得たスケルトン曲線と比較した。Fig.6.7.1 に実験と解析により得られた荷重-変形関係を示す。荷重-変形関係上、欠陥寸法による違いは見られなかったため、ここでは BH-2 及び BS-4 試験体の結果を示した。いずれの試験体とも実験値と解析値は良い対応を示している。

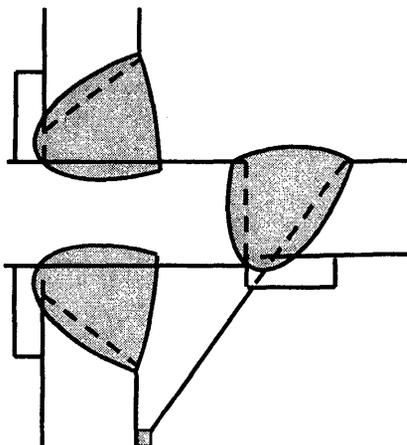
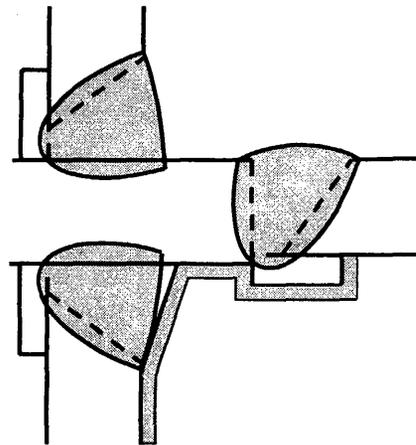
図A1.5 ノンスカラップ工法

また現在では、建築構造用鋼材、溶接技術や溶接材料が向上し、溶接欠陥の発生や材質劣化が抑えられるようになってきており、溶接線の交差しても問題にはならなくなっている。そこで、スカラップを設けずに溶接施工するノンスカラップ工法(図A1.3, A1.5)が提案された。ノンスカラップ工法では裏当金の一部省略、あるいはウェブによる裏当金の分断というディテールとなり、フランジとウェブの交差部に融合不良などの溶接欠陥を生じる可能性が高くなるが、上記実験では梁端の力学性能が飛躍的に向上することが報告されている。
