# KEK-PF 真空紫外軟X線ビームライン BL13A の散乱光対策

田中 宏和<sup>\*1</sup>, 豊島 章雄<sup>\*1</sup>, 菊地 貴司<sup>\*1</sup>, 小澤 健一<sup>\*2</sup>, 間瀬 一彦<sup>\*1</sup>

<sup>\*1</sup>高エネルギー加速器研究機構 物質構造科学研究所 放射光研究施設

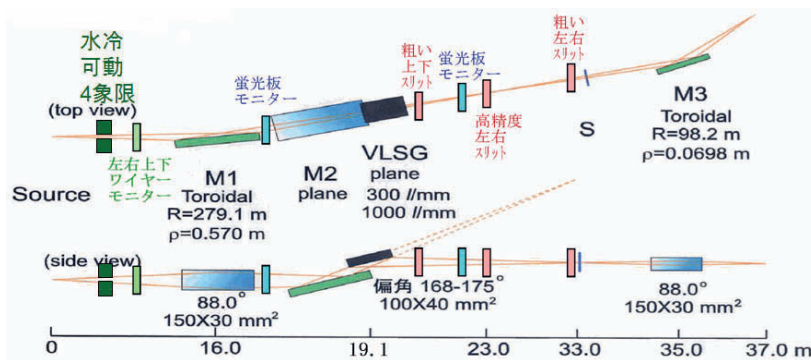
図1 分光器の光学素子構成

(VLSG は不等刻線間隔平面回折格子、M1 は前置鏡(集光鏡)、

M2 は平面鏡、M3 は後置鏡(集光鏡)、S は出射スリット)

BL13A は、電子が周期的な磁場により繰り返し曲げられた時に出る準単色の光を用いるアンジュレーターと呼ばれる挿入光源と、入射スリットレス可変偏角 Monk-Gillieson 型分光器が用いられており、光エネルギー 30eV ~ 1000eV の領域で単色化された明るい光を得ることができる[2]。光学素子の配置を図1に示した。その設計性能は、最高光エネルギー分解能 ( $E/\Delta E$ )が 30000~8000 であり(図2)、分解能 10000 のときの光強度(フォトンフラックス)が  $2 \times 10^{12} \sim 6 \times 10^{10}$  photons/s である (図3)[3]。

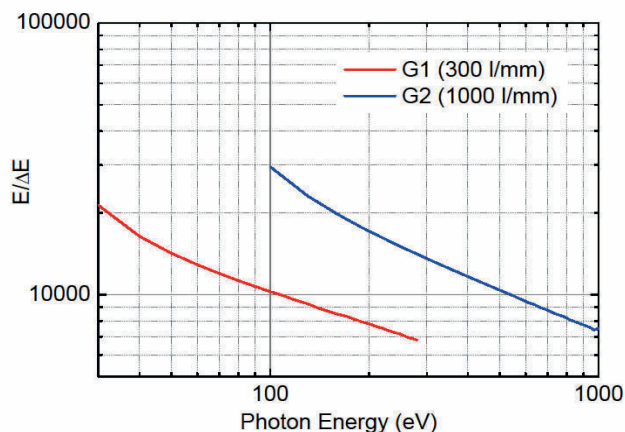
図2 予想される光エネルギー分解能

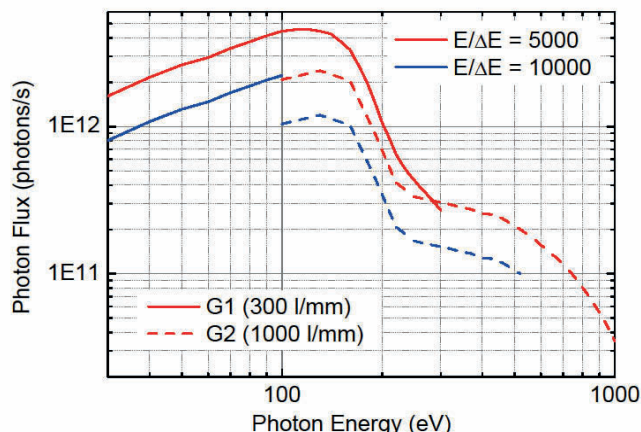
図3 フォトンフラックス

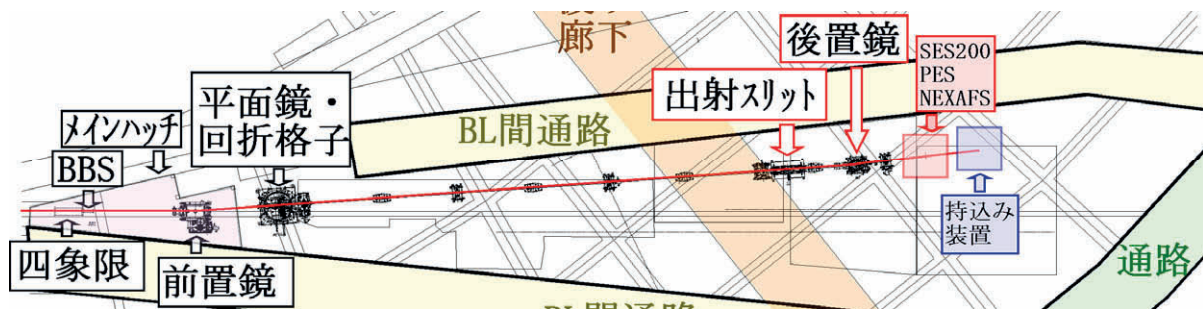
図4 BL13A ビームライン配置図

ビームラインの配置は、図4のようになっており、光学素子やビームシャッター(BBS)は、それぞれ専用のチェンバーに入っている。チェンバーの間は、図5のように主にICF70の真空ダクトでつながれており、その内径は $\phi 35\text{mm}$ で、真空度を維持するため、電解研磨が施されている。

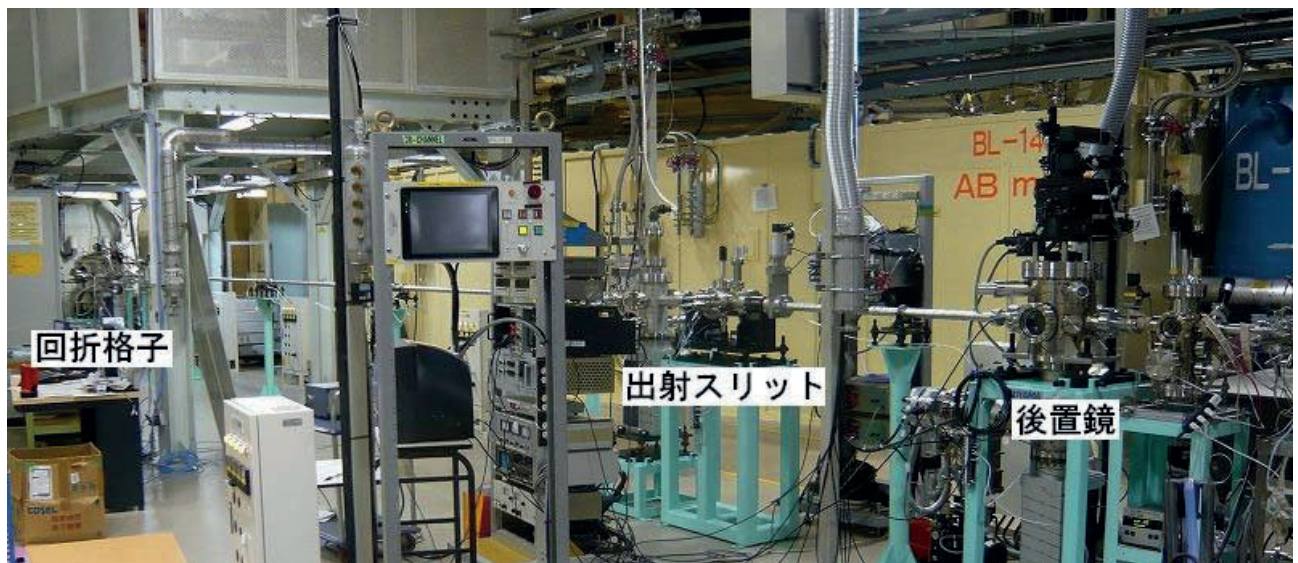
図5 BL13A 全景

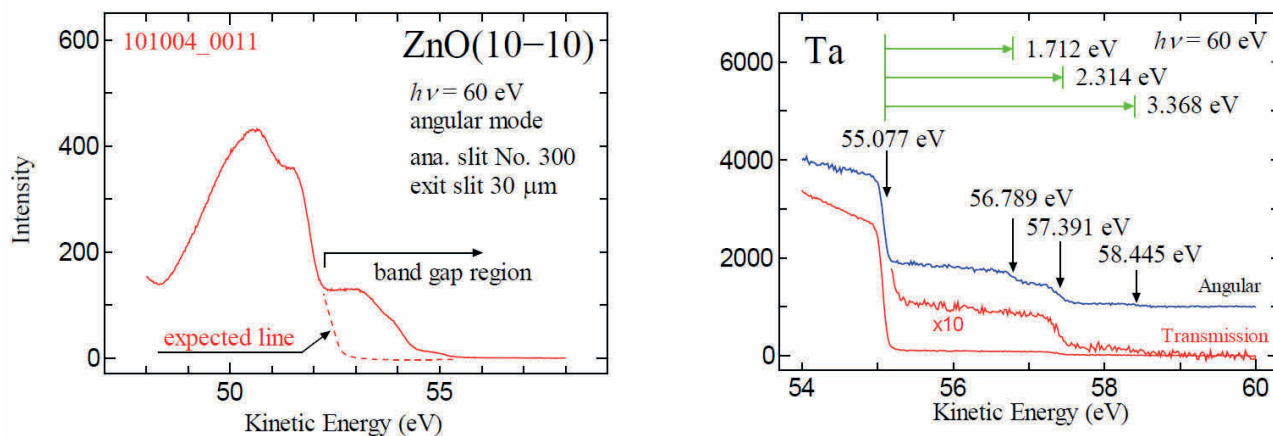
BL13Aの建設は主に2009年の夏に行われ、秋にビームライン調整を行った後、2010年1月よりユーザー実験が始まった。まもなく、同年2月より、本ビームラインで光電子分光装置SES200を使用している共著者の小澤氏から設定エネルギーが60eVの光を試料に当てて角度分解光電子スペクトル測定をした時に由来不明の構造が観測される旨の報告があった。その後、春季のビームタイムで試料や測定条件を変えて、測定を行った(図6)ところ、試料を変えてもビームラインの設定光以外の条件を変えても由来不明の構造が観測された。そのため、ビームラインから設定エネルギー以外の光が試料に導入されている可能性が高くなった。その場合、測定結果の妥当性に疑問が生じてしまい、意味のある実験が行えない可能性が出てきたため、夏期シャットダウン明けにビームライン調整のビームタイムを設定し、原因追求を行うこととなった。

図6 設定外光の混入報告

(左グラフは単結晶 ZnO 表面の価電子帯スペクトル、右グラフが多結晶 Ta 板のフェルミ端近傍のスペクトル。ZnO スペクトルでは、52–55 eV に、Ta スペクトルでは 55 eV より高い運動エネルギー領域に設定外光により励起された構造が見られる)

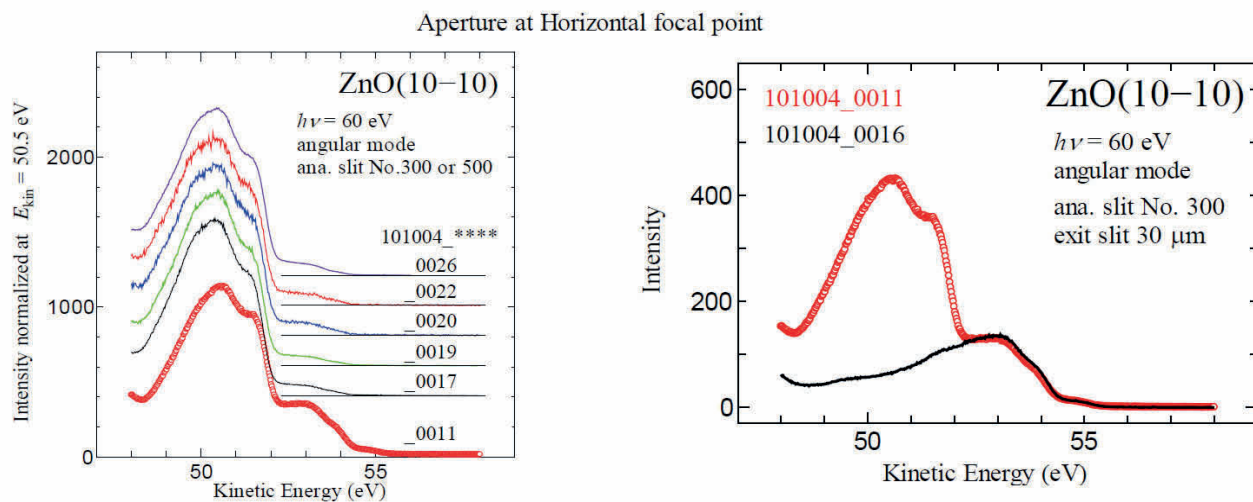
まず、高精度左右スリットで規制すると、裾の高さが 30%ほど減ったが、不十分であった。また、高精度左右スリットの規制条件を変えると設定光が消え、設定外の光のみが試料に導入されることが分かった。(図 7)

図7 高精度左右スリットによる設定外光の変化

(光路規制による ZnO 表面の価電子帯スペクトル変化。規制を行わない\_0011 では設定外光による励起構造が強く、規制を行うと強度が減少する (左グラフ)。規制条件によっては、設定外光のみの構造が観測される(右グラフ、\_0016))

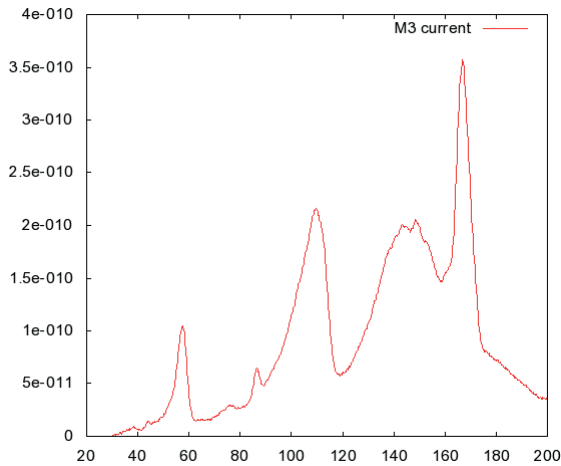
後置鏡に光が照射されると光量に応じて後置鏡から電流が取れるようになっており、精密左右スリットを設定外の光のみを出力する条件にして、後置鏡電流を用い、アンジュレーターギャップ 131.3 mm でアンジュレータースペクトルを測定した。また、設定光を主に出力し設定外の光をできるかぎり減らした条件でも同じアンジュレータースペクトルを測定した。その結果を図 8 および図 9 に示す。比較すると、図 8 の 170eV 付近のピークが図 9 にも小さく見えており、図 9 には元のスペクトルに図 8 のスペクトルが足されたものであることが推定できる。また、図 8 のスペクトルの横軸を少し伸ばし、縦軸を大きく伸ばしたものが図 9 の元のスペクトルであることも推測できる。よって、設定より高エネルギーの光が設定光に混入していて、その設定とのずれはおおむね比例的であると推測された。

図 8 設定外光のみの条件

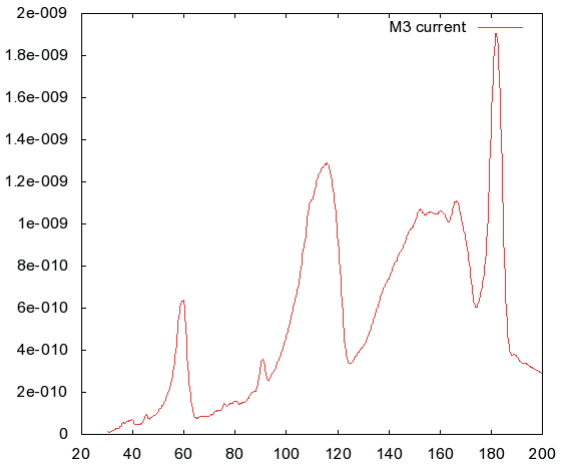
図 9 設定光を主とした条件

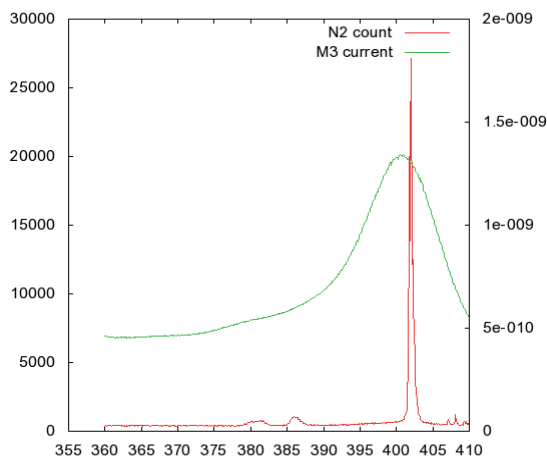
図 10 N<sub>2</sub> スペクトルによる設定外光の観測

(全体)

(緑：後置鏡電流、赤：イオン収量)

設定外の光は、アンジュレーター光源スペクトルの観測により、360eV~400eV の設定光の範囲に 402eV の光が混じってくるのが予想された。そこで、360eV~410eV の範囲でスペクトルを取ると、380eV から 385eV 付近に小さい吸収が見られた(図 10)。そのエネルギー領域には、本来、N<sub>2</sub> の吸収はなく、また、真空度とガスの純度から異物混入が原因ではないと考えられたため、そこに 402eV の光が混じっているものと考えられた。そのため、その小さい吸収をよく調べるため 376eV~388eV を詳細にスキャンした(図 11)。

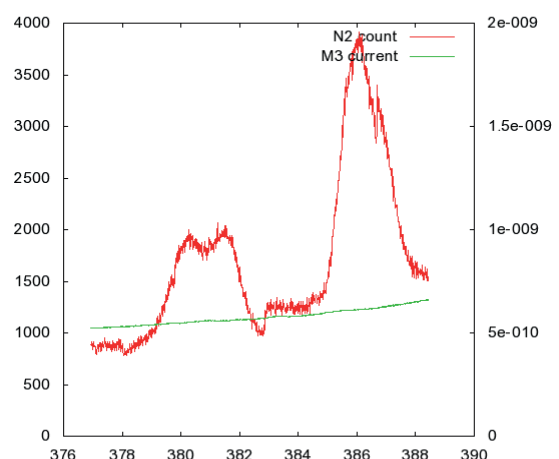
図 11 N<sub>2</sub> スペクトルによる設定外光の観測

(詳細：376eV～388eV)

(緑：後置鏡電流、赤：イオン収量)

その結果、分解能の悪い 3 つのピークが観測され、それが N<sub>2</sub> の 402eV の吸収スペクトルと推測された。つまり、3 つの設定光以外の光が混入していると思われた。

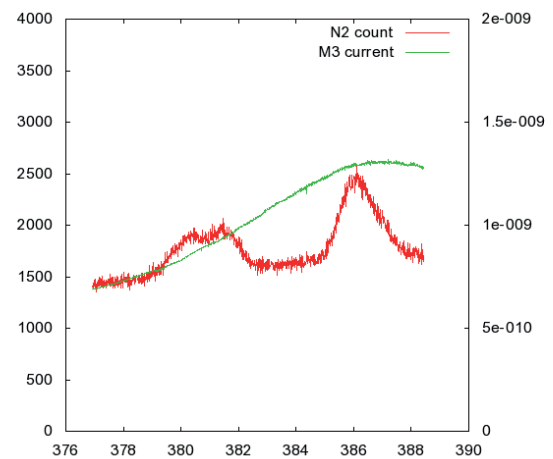
また、アンジュレーターギャップを調整し、小さい吸収のある 385eV 付近に光量のピークが来るようにアンジュレータースペクトルを調整し、N<sub>2</sub> の吸収スペクトルの測定を行った。すると図 12 のように、吸収のピークはかえって小さくなってしまった。そのため、アンジュレーターから発した光が設定外の光の光源であることが分かった。

図 12 設定外光のみの条件  
(緑：後置鏡電流、赤：イオン収量)  
(図 11 と比べると山が小さい)

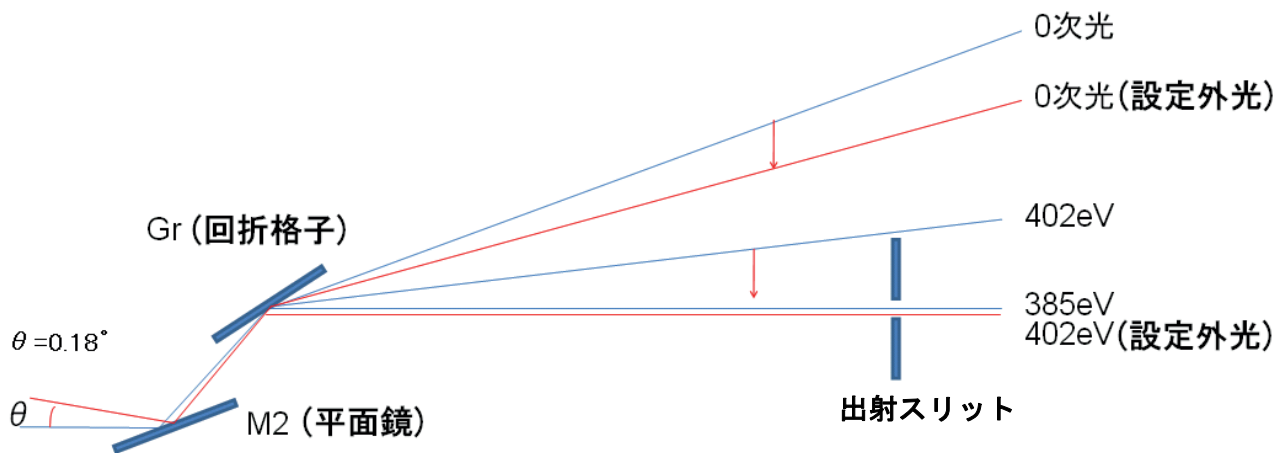
そこで、われわれは、何らかの反射光が回折格子に入射しているものと考えた。このエネルギーのずれが回折格子の入射角に因っていると仮定すると 0.2° 弱の角度ずれが原因だと思われた(図 13)ので、0.2° 上方に何らかの反射体がないかを調査することとなった。

図 13 設定外光源の推定 1 (青線が設定光の光路)  
(上流側上方から回折格子に入射するように反射光源があると赤線のような光路を通して設定外光が出射スリットを通過する)

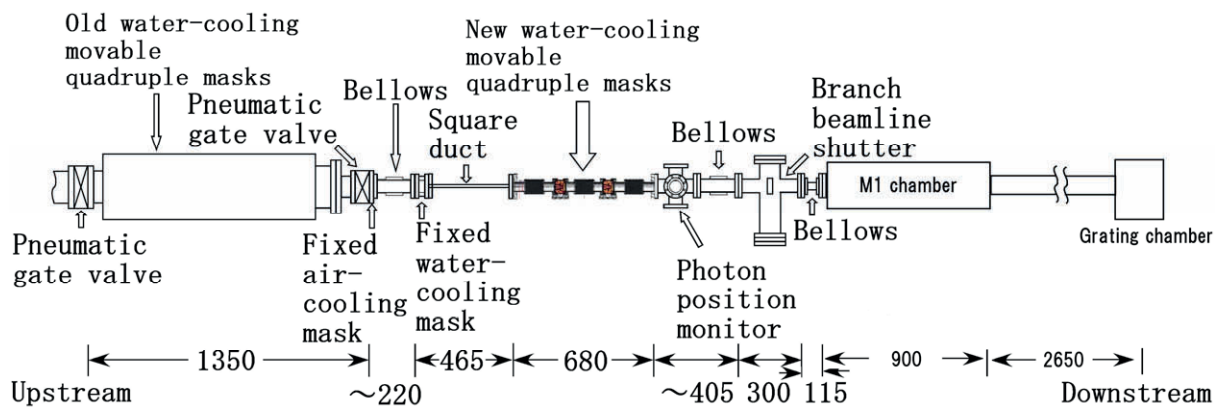
回折格子より上流側は、図 14 のようになっており、角ダクト(Square duct)、BBS(Branch Beam line shutter)などを疑ったが、測量器などで調べたところ、アンジュレーター光が直接当たるような状況には無いことが分かった。また、複数回反射していると、真空紫外光は反射角にも依存するが 1 回反射当たり光強度は一桁程度落ちることが分かっているため、観測可能な光強度は無いであろうことが予測された。

図 14 回折格子(grating chamber)の上流図面

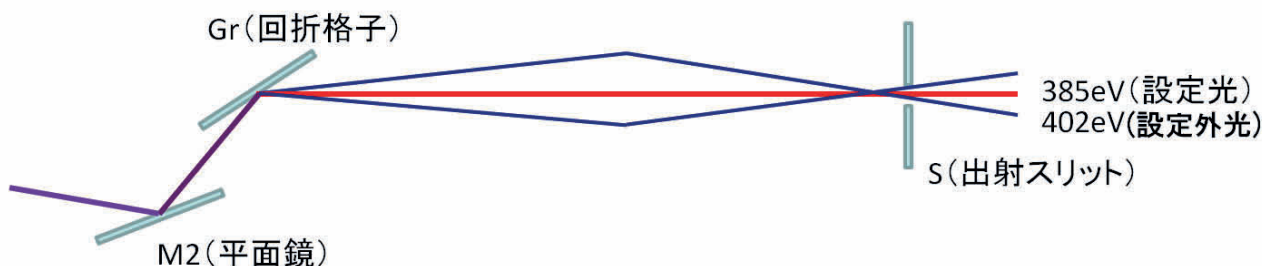
図 15 設定外光源の推定 2

(入射光路が一緒でも回折格子の後に反射体があると、  
波長分散した光が設定外光となって出射スリットを通過する)

前置鏡、平面鏡および回折格子が曲がっている可能性も検討したが、それぞれ、照射面を変更しても、 $N_2$  スペクトル測定による 385eV 付近の設定外の光の状況はほとんど変わらなかったため、設定外の光の原因がそれらの曲がりではないことが確認された。最後に、回折格子と出射スリットの間のダクトの反射を検討した。ダクトは円筒面のため左右集光点が変わり、試料に集光しないと考えられた。しかし、図 15 のように反射してくることは、ありえると考えられた。そのため、念のためダクトをサポートとダクトの間にシムを図 16 のように入れ、継ぎ目のペローズをゆがませることで傾け、 $N_2$  スペクトル測定による 385eV 付近の設定外の光を観測した。その結果、図 17 のように図 11 と比べ大きく変化したため、設定外の光は回折格子と出射スリットの間のダクトの反射による散乱光が原因だと、断定された。

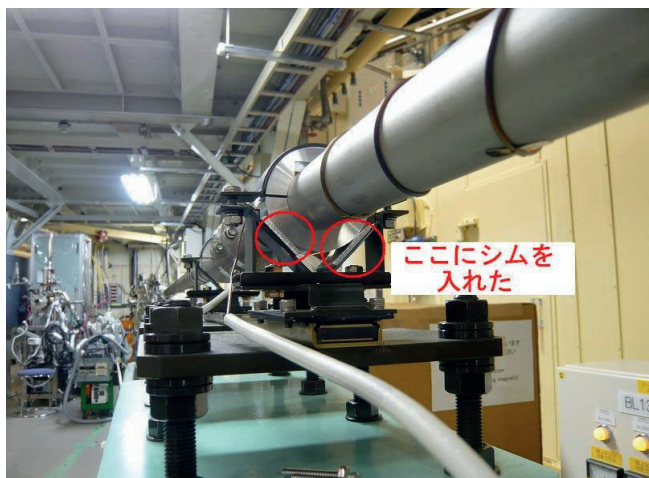
図 16 ダクトの傾け方法

光源からの位置	シムの厚さ	位置の詳細
約26m	3mm×2枚	ベローズの下流
約29m	3mm×1枚	ベローズの下流
約32m	3mm×2枚 12.7mmの円筒スペーサーを 抜き、下げた。	ベローズの上流

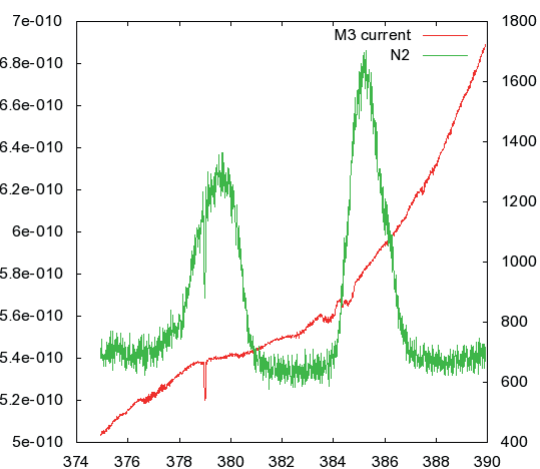
図 17 ダクトを傾けた時の設定外光  
(緑：イオン収量、赤：後置鏡電流)  
(左の山が1つになっている)

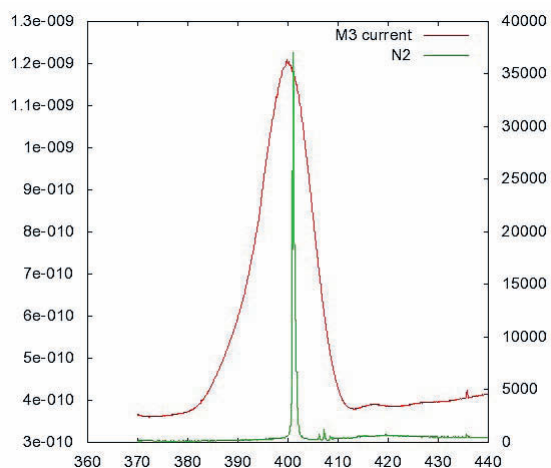
シムを入れる部分を変えて傾けるダクトを変えて行くと、最終的に表1のようにダクトの支持を変更すると図18のように、すべての設定外の光を消すことができた。図10と比べると、380eV付近の小さい山が消えてるのが分かる。

図18 設定外光の除去後のN<sub>2</sub>スペクトル

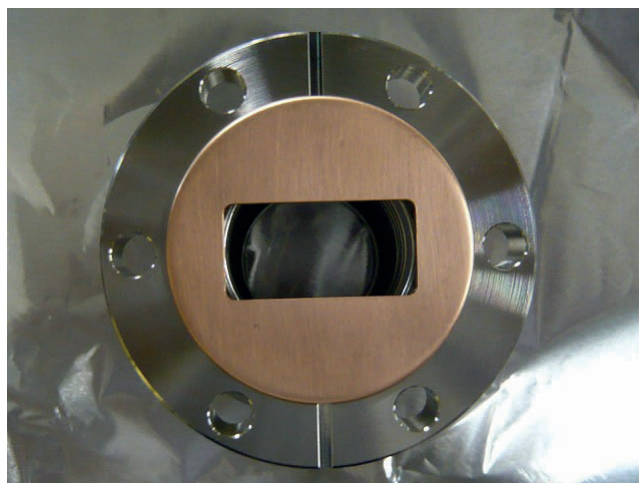
図19 ガスケット加工マスク

対策としては、散乱光を止めるマスクやスリットを導入することが考えられたが、真空度を考えると、ユーザーの実験時間が迫る中、真空を破って、それらを設置することは難しく、応急対策としてダクトを傾けたまま、使用してもらうこととし、冬のシャットダウン中に、ダクトの継ぎ目に ICF70 用のブランク銅ガスケットをマスクに加工したもの(図19)および粗い左右スリットが付いている六方管に散乱光防止上下スリットを追加することとした。

本稿執筆時点で、マスクおよびスリットの設置を行ったところである。ガスケット加工のマスクは3つ設置し、光源から約26m地点のベローズの上流側、約29m地点のベローズの上流側、32m地点のベローズの下流側にそれぞれ設置した。今後、ビームライン調整を行い、散乱光防止上下スリットの位置を決める予定である。
