熊本県の最近の豪雨による斜面崩壊の調査研究

Investigation of Slope Failure by Recent Heavy
 Rains in Kumamoto Prefecture

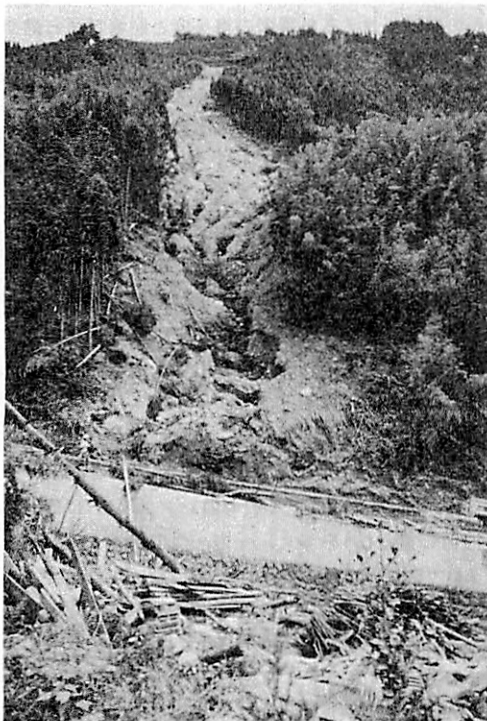
写真-2 八代郡坂本村岳部落の崩壊

写真-2は八代郡坂本村岳部落の7月24日夜半の崩壊例である(図-1.5のC参照)。斜面は平均勾配1.5割程度で斜面長は250~300mでほとんどが杉の植林で覆われており、最上部附近は松林、下端部には局所的に竹林もみられる。崩壊は斜面の上部約5分の1ぐらいの杉の幼林で覆われた所で発生し、崩土は土石流状に約200mの斜面を流下し、斜面下の道路(幅員約5m)と河川(幅約3m)を越えて、対岸の民家に流れ込み、民家の一部と納屋の全部を破壊したが幸いにして死者はなかった。崩壊面下端部には蛇文岩が流れ盤状に露出しており、表土は薄く1m前後で、表土と蛇文岩の間に湧水が認められた。

このような高所に発生する崩壊は前駆現象の発見がなされ難い上に、流下土砂は大きい破壊エネルギーを有しているため、極めて危険である。
