震災復興・日本再生支援事業 —宮城県気仙沼湾における震災復興支援業務—

○矢北孝一，外村隆臣，上田誠，吉永徹，吉岡昌雄，有吉剛治，友田祐一，佐藤宇絃
熊本大学 工学部技術部

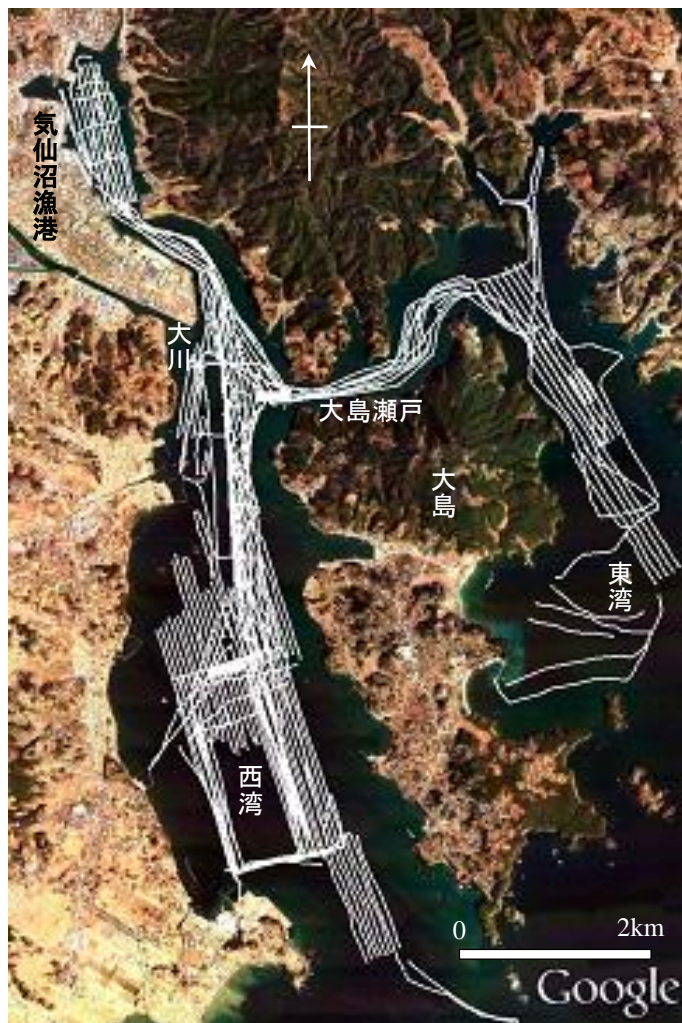
図-1 気仙沼湾と航跡図

図-1は、2011年7月の気仙沼湾画像に観測船の航跡を表示したものである。気仙沼湾は、湾口が南南西方向を向き、大川河口北側の狭窄部から湾奥に向かって海域幅が急激に狭くなる平面形状となっている。東湾は、湾軸方向約6km、水深約30mであり、西湾は、湾軸方向約9km、最大幅約2km、水深7～20mである。地理的特徴として、図に示すように東西湾を結ぶ長さ約1.5km、幅約0.3km、最大水深約40mの大島瀬戸がある。この大島瀬戸を潮汐流が東西湾方向に流れ、主要航路となっており漁船等の往来が激しい。また、東西湾の中央部に東北地方最大の有人島である面積約9km²の大島があり、湾内は常に穏やかである。そのため気仙沼漁港は天然の良港となっており「気仙沼の防波堤」とも呼ばれている。これら地形的な形状から外洋の影響が少なく、牡蠣、ホタテ貝、ワカメ、昆布等の養殖が盛んに実施され、震災前の気仙沼漁港は、マグロ、メカジキ、カツオ、サンマ等で日本有数の水揚げを誇っていた。

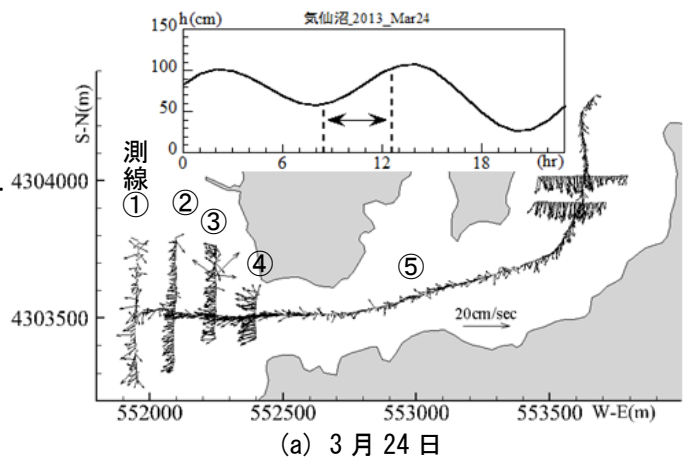
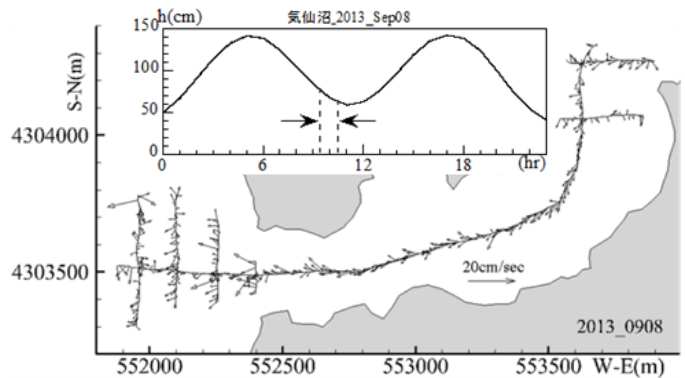
図-5 測線と水深平均流速ベクトル

大島瀬戸海域において、懸濁物質の広域的な分布特性を検討するため図-3、図-4 に示す大島瀬戸海域において ADCP を用いた曳航観測を行った。観測は 2013 年 3 月の中潮上げ潮時 8:44~12:20 と 9 月の大潮下げ潮時 9:36~10:13 で実施した。各測線は、図-5 に示すように西湾南北方向を測線①~④、瀬戸中央の東西方向を測線⑤とした。傾斜角 20° の ADCP センサーヘッドを観測船右舷の水面下 0.4m 位置に艀装し、測定層厚 0.5m、船速 2~3m/sec とした。各測線において流速 3 成分と後方散乱強度の鉛直分布を同時観測した。懸濁態の後方散乱強度は、式 (1) に示すソナー方程式から算出し、伝搬損失は、式

(2) 水深平均流速ベクトルは西湾側で放射状の分布を示し、上げ潮期が顕著である。

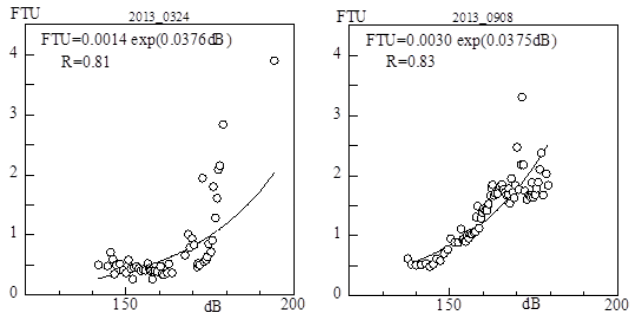
図-6 dB と FTU の相関

浮遊粒子による減衰係数は、粒子体積濃度の空間分布が未知のため考慮していない。後方散乱強度 dB と濁度 FTU との関連性を検討するため、図-6、図-7 に大島瀬戸最深部約 40m の st2 において ADCP と AAQ との同時計測を実施した結果を示す。図-6 より dB と FTU の相関は、約 0.8 を示し FTU 鉛直プロファイルの関係も良好である。また図-8 に示すように、散乱強度に影響を与える珪藻等の影響をクロロフィル a ($\mu\text{g/L}$) の鉛直プロファイルより検討した。観測両日における結果より、表層 5m 以深より一様化を示すことから、クロロフィルが後方反射強度に与える影響は小さいと判断した。

(3) dB と FTU との相関、ADCP から算出した FTU と AAQ の対応、FTU と SS の相関も良好である。また珪藻類の鉛直プロファイルは表層付近を除くと一様化し、その影響は小さい。

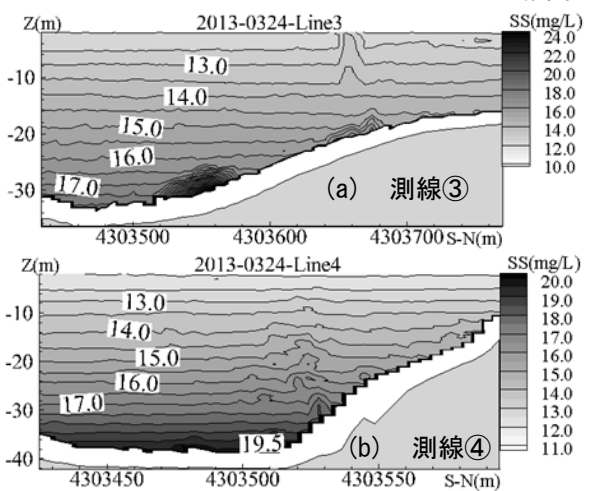
図-10 SS の移動量分布の一例

大島瀬戸は、主要航路となっており定点観測・採水でのアンカーによる停船が厳しい状況である。そこで濁度 FTU と SS(mg/L)との関連性を検討する目的で、水深約 8m の st1 において 7 月 28 日に水質計観測と SS 試験用の採水を実施した。採水器より水面から 1m 毎に 1L を採水し、現地で濾過を行い、SS 試験は実験室で実施した。その結果を図-9 に示す。また st1, st2 近傍で採泥した底泥表層の中央粒径 d_{50} と粒子密度は、st1:0.014mm, 2.509g/cm³, st2:0.012mm, 2.512 g/cm³であった。この観測では、水温、塩分、懸濁成分、粒径等の環境条件が同様であると仮定し、各測線での懸濁分布は、得られた換算式より SS 値とした。この観測結果より、測定層厚、移動距離、流速を乗じ、水深方向に積分することで懸濁物質の移動量を推算した。その一例を図-10、図-11 に示す。図-10 より、測線③と④の底層付近に高濃度域が確認され、図-11 に示すように、SS の最大移動量は、約 200g/sec である。ここでの成果を下記に示す。

(4) SS の空間分布より測線④,③底層付近に高濃度域が確認され、上げ潮期での測線断面を西湾側に移動する最大量は、約 200g/sec であった。
