平成 28 年 (2016 年) 熊本地震によって 南阿蘇村周辺域で発生した斜面災害

Landslide Disaster Triggered by the 2016 Kumamoto Earthquake in and around Minamiaso Village, Western Part of Aso Caldera, Southwestern Japan

Yasuo MIYABUCHI*

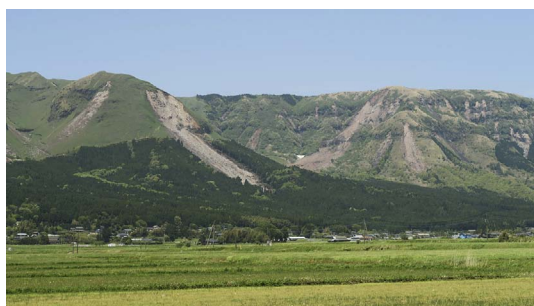
図 2 阿蘇カルデラ北西壁の斜面崩壊 (阿蘇市狩尾).

Fig. 2 Landslides on the northwestern wall of Aso caldera at Kario, Aso City.

今回の熊本地震によっては阿蘇カルデラの北西～西側壁の急斜面で大小さまざまな規模の崩壊が発生している (図 2)。この地域の阿蘇カルデラ壁の標高差は 300 ~ 450 m 程度であり、大部分の崩壊は先阿蘇火山岩類の輝石安山岩からなる

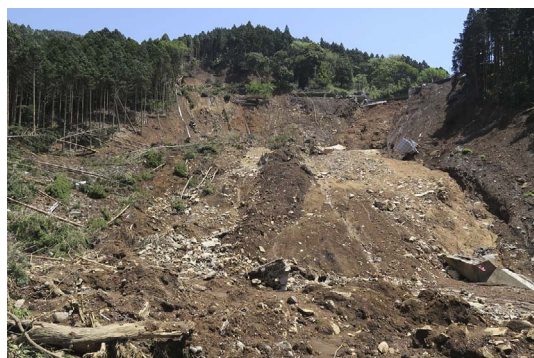
図 3 南阿蘇村立野の森林斜面における崩壊.

Fig. 3 Landslide on a forested slope at Tateno, Minamiaso Village.

阿蘇カルデラ壁における斜面崩壊の一例として南阿蘇村立野の土砂災害があげられる。この崩壊は、立野集落北側に位置する標高 410 ~ 480 m 付近の西北西向きの森林斜面(傾斜約 25°)で発生した(図 3)。滑落崖の高さは 8 m、その幅は 30 m 程度(標高 450 m より下部は幅 80 m)であり、崩壊面には先阿蘇火山岩類の輝石安山岩が露出している。その安山岩は角礫化が進んで脆弱な状況であった。阿蘇大橋付近の大規模な斜面崩壊も含めて、強い地震動によってカルデラ壁急斜面に存在した不安定な溶岩・火砕岩がクラックなどによって崩壊したものと考えられる。この立野の崩壊では、崩落土砂が水を含んで谷沿いを流下し(図 4)、2 名の住民が犠牲となり、土砂は標高 340 m 付近の JR 豊肥線まで達して堆積している(口絵 1- 図 18)。

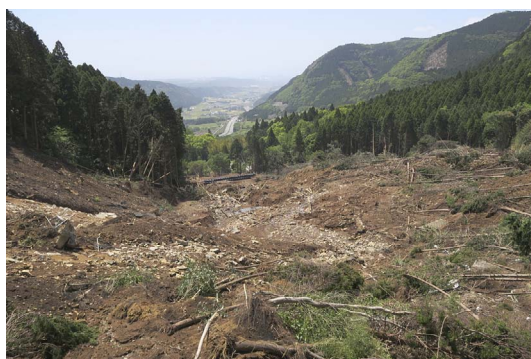
図 4 南阿蘇村立野の斜面崩壊に伴う土砂の流下状況.

Fig. 4 Downstream view of landslide at Tateno, Minamiaso Village.

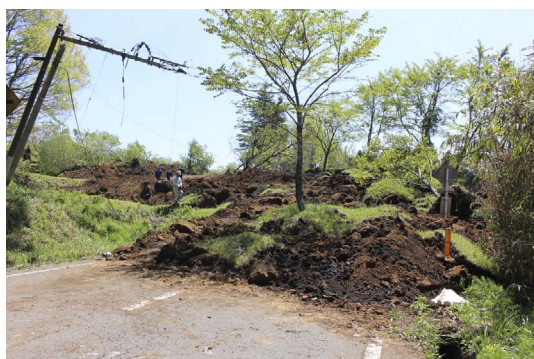
図 5 高野尾羽根火山の斜面崩壊に伴って流下した土砂の末端部。

Fig. 5 Distal end of sliding debris associated with the landslide on the southwestern slope of Takanoobane Volcano.

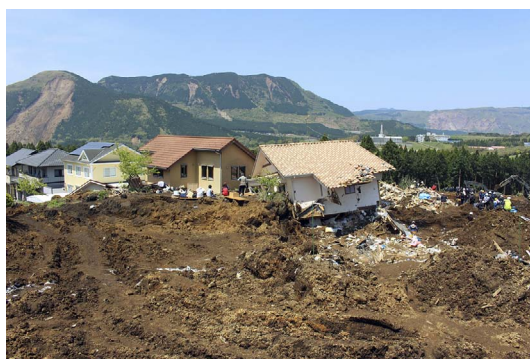
図 6 高野尾羽根火山の斜面崩壊に伴って発生した岩屑なだれに襲われた南阿蘇村高野台地区の住宅。

Fig. 6 Houses damaged by debris avalanche associated with the landslide at Takanoobane Volcano.

で発生した土砂災害（口絵 1- 図 10, 11）について報告する。崩壊が起こったのは 51 ka（松本ほか, 1991）に形成された高野尾羽根火山（溶岩ドーム）南西斜面であり、7° 前後と極めて緩傾斜で、しかも凸型の斜面形を呈している。崩壊頂部の標高は 540 ～ 545 m で、その付近の崩落幅は 50 ～ 60 m 程度である。滑落崖の高さは約 8 m で、その滑落崖に高野尾羽根溶岩は露出しておらず、滑落崖基底部付近には 29 ka（奥野, 2002）の始良 Tn テフラ（町田・新井, 2003）が認められるため、溶岩を覆う最近約 3 万年間のテフラ層（おもにシルト質火山灰および土壤）が崩壊したものと考えられる。斜面下部に向かって崩壊幅は拡大して標高 510 m 付近では幅 200 m 程度となっており、その付近まで達した崩壊土砂は南西側と西側に分かれて流下している。南西側に流下した土砂は標高約 485 m の県道 149 号線まで達して停止した（幅約 100 m; 図 5）。一方、西側に崩落した土砂は標高 500 m 付近（幅約 120 m）から北西～北方向へと向きを変えて標高 450 m の小さな河川にまで到達している。その途中で、高野台地区にあった住宅（標高 495 m 付近）を半壊させる（図 6）とともに 5 名の尊い人命が奪われた。南西方向および西～北方向に流下した流れの高度差 / 水平到達距離比 (H/L 比)

2016 年 4 月 16 日午前 1 時 25 分に発生した M_j 7.3 の地震によって, 南阿蘇村河陽に位置する高野尾羽根火山の溶岩ドームは相当に強い揺れに襲われた。このことはドーム頂部の京都大学火山研究センター周辺に多数のクラック（北西-南東方向に発達）が形成されていることからわかる（口絵 1- 図 12）。この激しい地震動によって, 高野尾羽根火山南西斜面を覆うテフラ層は標高 540 ~ 545 m から深さ 8 m 程度にわたって崩壊した。崩壊したテフラ層の塊は岩屑なだれとなって急速に斜面を滑り落ちた。この崩壊物質は未固結なテフラ層からなるために, 流下途中で容易に変形・分断されて径 1 ~ 2 m 以下のブロックになりながら, 南西方向と西~北方向に分かれて, 水平距離で 450 ~ 570 m ほど流下して停止した。岩屑なだれ (debris avalanche) とは, 不安定な山体斜面が何らかの原因で崩壊して, 雪崩のように高速で滑り落ちる現象をいう（宇井, 1987）。今回の場合, 崩壊した物質が高速で流下したかどうかは明らかではないが, 堆積物が極度に分断されて表面が凹凸の激しい産状を呈すること, 標高 495 m 付近にあった住宅を半壊させていること（図 6）, さらに高度差が小さいわりに崩壊土砂が長距離運搬されていることからみても, 今回の土砂移動現象は斜面崩壊に伴う岩屑なだれであったと推察される。

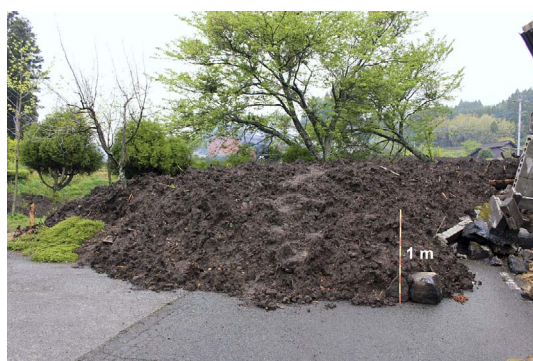
図 7 山王谷川上流部の斜面崩壊に伴って流下した土砂の堆積状況（標高 480 m 付近）。

Fig. 7 Deposits transported from landslides upstream along the San-odani River.

最後に、崩壊した土砂が谷沿いにさらに長距離移動した現象として、南阿蘇村山王谷川の事例を紹介する。国土地理院が 4 月 20 日に撮影した空中写真によると、上流部の標高 800～950 m 付近の森林斜面に多数の崩壊が認められる。上流部の現地調査は実施できていないが、空中写真を判読する限り、それほど深い崩壊ではなく、表層のテフラ層（厚さ 2～3 m 以内）の浅層崩壊と考えられる。そうした崩壊によって生産された土砂は谷に沿って流下し、標高 525 m 付近に設置されていた谷止め堰堤の一部を破壊して、その下流にあたる標高 480～520 m に最大幅約 120 m にわたって氾濫堆積した（口絵 1- 図 17）。4 月 16 日未明の地震発生時に降雨はなかったが、山王谷川には普段から少量の表流水があり、崩壊土砂はその流水とともに 1.5 km 以上流下したものと考えられる。しかし、氾濫した堆積物の末端部や側面は急傾斜のローブ状地形を呈していた（図 7）。また、土砂の堆積域には樹木を含むテフラのブロックが観察された。こうした堆積物の産状は、崩壊土砂がそれほど多くの水分を含まない状態で流下堆積したことを示唆している。さらに、標高 490 m の右岸に居住する住民から、朝方明るくなった頃（詳細な時間不明）にスギの造林木が

立った状態で流れ下る様子を目撃したという証言が得られた。樹木がその生えていた地面のブロックごと流下していたようである。こうした証言からも、山王谷川で発生した土砂移動現象は通常のラハール（水を媒介とする火山砕屑物の流動現象；Vallance, 2000）とは異なるプロセスであった可能性が高い。
