各論

火山斜面災害の特徴とその対策

宮縁 育夫*

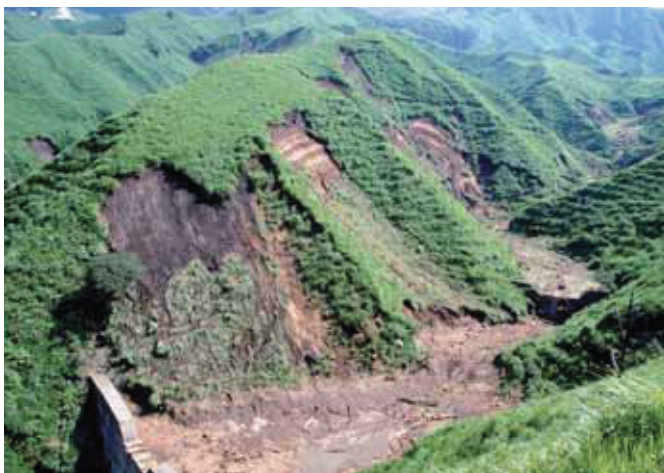
6月29日豪雨による斜面崩壊が多発した阿蘇カルデラ中東部の檜尾岳から根子岳の北斜面について、空中写真のオルソ画像を判読した結果、崩壊箇所数は711に達し、全崩壊面積は流域の2%程度を占めることがわかった。崩壊は阿蘇地域を代表する景観である草地斜面を中心に起こっていた（写真-1）が、森林斜面にも存在しており（写真-2）、1カ所当たりの平均崩壊面積は560m²程度であった¹³⁾。

写真-1 2001年6月29日豪雨で発生した草地斜面の浅層崩壊（阿蘇火山中央火口丘群北東斜面）

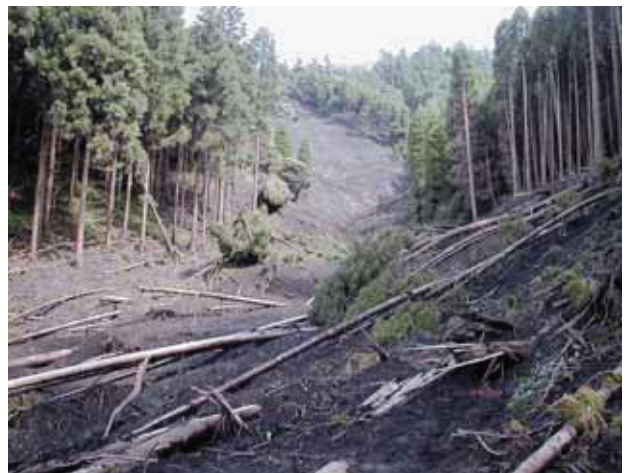
写真-2 2001年6月29日豪雨による森林斜面の浅層崩壊（根子岳北斜面）

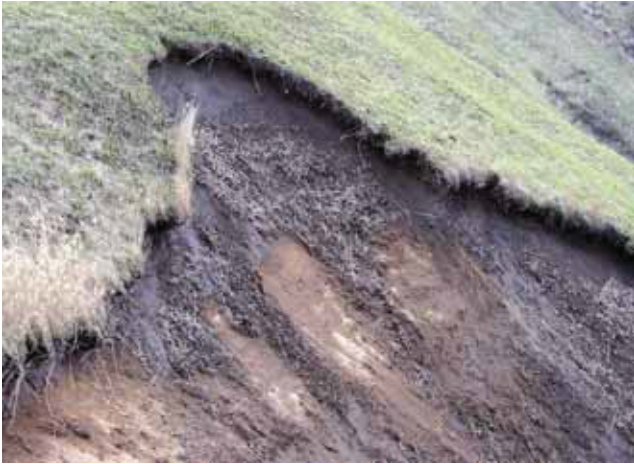
2001年6月29日の崩壊は、溶岩・火砕岩を覆う阿蘇中央火口丘群起源の降下テフラが厚く堆積する斜面において発生していたが、崩壊深は1m程度の浅層崩壊が多く、崩壊はすべて降下テフラ累層内で起こっていた（写真-3）。滑落崖のテフラ層を詳しく観察すると、表層から続く黒ボク土層と直下の褐色シルト質火山灰層との境界（約3,600年前に降下した往生岳スコリアが混在^{8), 11)}付近（地表から約1m深）をすべり面として斜面崩壊が発生していることがわかった。

写真-3 阿蘇火山における2001年6月29日崩壊の滑落崖とすべり面

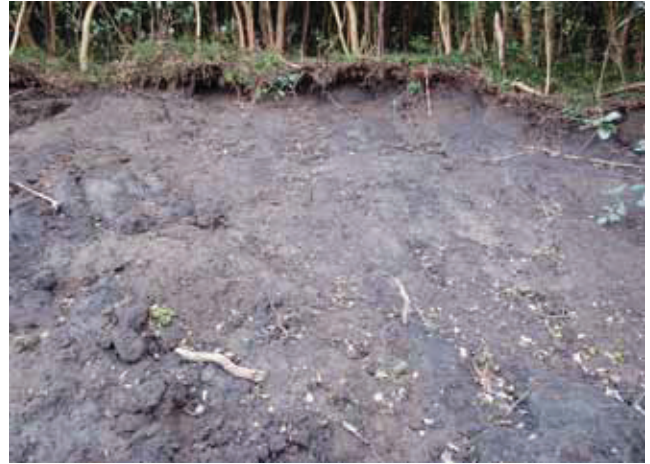
写真-5 伊豆大島における2013年10月16日崩壊の滑落崖とすべり面
(写真上部スケール基底付近のY1テフラ直下にすべり面が形成されている)

2013年10月16日の斜面崩壊のすべり面は、1777～1778年の噴火で堆積したY1テフラ(暗灰～黒色の粗粒火山灰とピンク色の細粒火山灰の互層^{6),15)})と1421年噴火に伴うY4テフラ(暗灰～黒色の粗粒火山灰とピンク～紫色の細粒火山灰の互層)のいずれも直下に生じていることが明らかとなった。こうしたすべり面の位置によって、斜面崩壊は3つのタイプに区分された。まずはY1テフラと直下の土壌層との境界にのみすべり面が生じているものであり、この場合は深さが1m以下で非常に浅い崩壊となっていた(写真-5)。次は崩壊上部ではY1テフラ直下に、下部ではY4テフラ直下にすべり面が形成されており、下部ほど深い崩壊となっているタイプである。また3番目のタイプとしてY4テフラと直下の土壌層との境界にのみすべり面が生じている深さ2m程度の崩壊が認められた。こうした比較的深い斜面崩壊では、Y4テフラ下部にパイピング・ホール(大部分は径10cm以下)が多数観察された(写真-6)。

斜面崩壊に影響を与えたテフラ層の特徴を明らかにするため、伊豆大島火山の2013年斜面崩壊を対象にテフラや土壌層の粒度分析、山中式土壌硬度計¹⁹⁾による硬度測定、さらに未攪乱試料を採取して飽和透水係数の測定⁵⁾を行った。その結果、すべり面下位の土壌層が上位のテフラ層に比べて、シルトなどの細粒成分に富んで強く締まっていることがわかった。また、すべり面上位のテフラ層の飽和透水係数は $10^{-3} \sim 10^{-2} \text{cm/s}$ であるのに対し、下位の土壌のそれは $10^{-5} \sim 10^{-3} \text{cm/s}$ となっており、すべり面下位の土壌層は上位に比べて1/10～1/100程度透水性が低いことが明らかとなった¹⁴⁾。こうした透水性の違いは2012年7月の阿蘇火山の斜面崩壊でも確認されており¹⁷⁾、すべり面上下での粒度組成・硬度・透水性の差異が斜面崩壊の原因になったと考えられる。

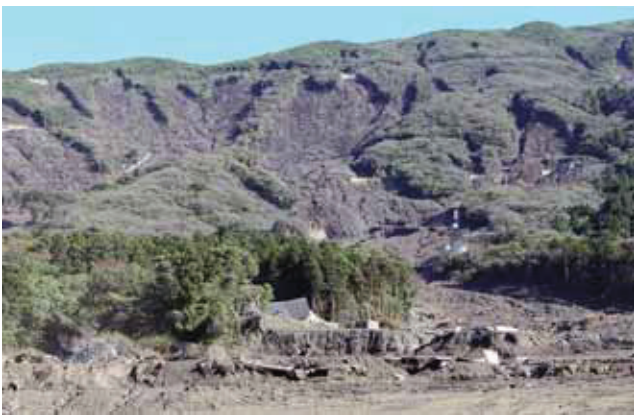
写真-4 伊豆大島火山における2013年10月16日豪雨で発生した斜面崩壊 (大金沢上流部)

は10～40m程度であった。しかし、道路より下位の斜面では幅50～100mくらいに拡大し、さらにそれらが融合して幅250～300m程度(標高300～400m付近)の大きな崩壊となっていた(写真-4)。また、長沢流域では幅75m、高さ70m程度の大規模な崩壊が発生し、八重沢流域では谷沿いに細長いガリー状の崩壊が認められた。

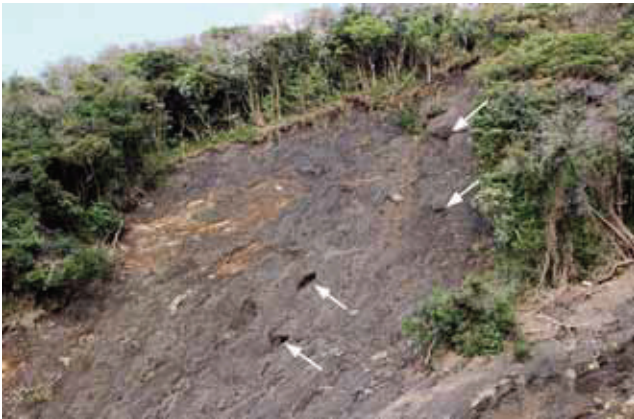
写真-6 伊豆大島の2013年10月16日斜面崩壊で見られるパイピング・ホール（写真中の矢印）

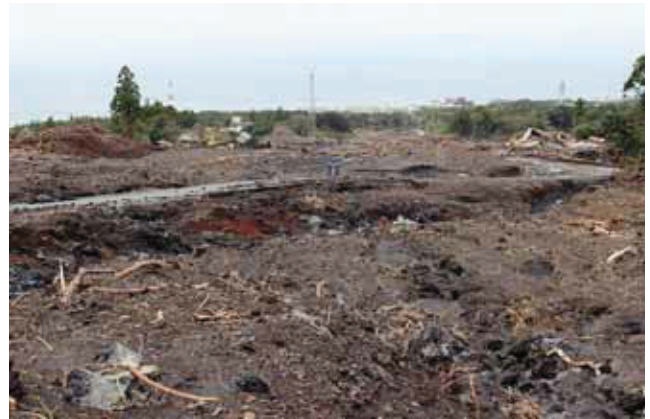
2001年6月29日の阿蘇災害や2013年10月16日の伊豆大島災害では、斜面崩壊で生産された土砂は崩壊地直下に残存することなく、ラハールとして一気に流下して下流部の治山・砂防堰堤に堆積し、細粒土砂はさらに下流域へと運搬された。ラハール (lahar) とは、もともと火山泥流を意味するインドネシア語であり、本論では火山地域において発生する水を媒介とした火山砕屑物の流動現象を意味する用語として使用する。2013年の伊豆大島災害では35名の尊い人命を奪い、物的にも被害をもたらしたのは斜面崩壊そのものでなく、同時に発生したラハールであった（写真-7）。

写真-7 伊豆大島2013年10月16日に発生したラハールによる被害（大金沢左支川）

以上述べたようなテフラ層の浅層崩壊とそれに伴うラハールは、今後も火山地域において多発するものと予想されるが、斜面崩壊の発生地点や規模の予測は極めて難しい。現実的には、下流域に治山・砂防堰堤を設置して居住地域への土砂氾濫を少しでも減少させることが、災害の軽減につながると思う。そこで問題になるのが施設の規模である。阿蘇火山における1953年6月と1990年7月災害時の比流出土砂量は、それぞれ $3.0 \times 10^4 \text{m}^3/\text{km}^2$ （崩壊地総面積による）、 $3.1 \sim 3.9 \times 10^4 \text{m}^3/\text{km}^2$ （空中写真判読と河川縦断測量結果による）と概算されている^{1),2),3)}。また、治山堰堤の堆砂量から同火山の2001年6月災害の比流出土砂量は $3.0 \sim 4.1 \times 10^3 \text{m}^3/\text{km}^2$ と見積もられている¹³⁾。さらに、伊豆大島2013年10月災害時の

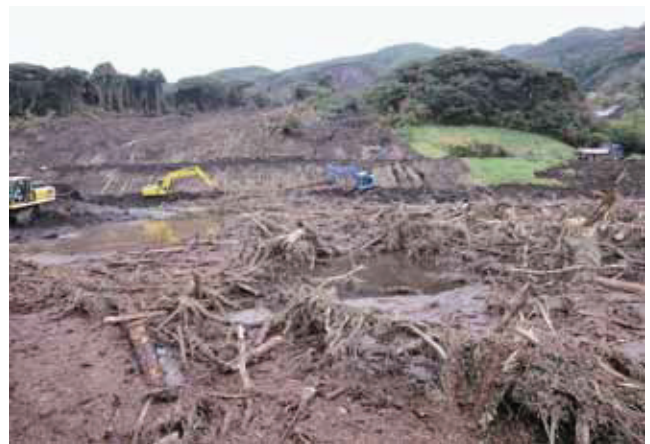
写真-8 伊豆大島2013年10月16日の斜面崩壊で生産・運搬された土砂と流木（長沢堆積工）

の集落を襲ったことがわかっている¹⁴⁾。つまり、崩壊した土砂や樹木が留まることなく、一気にラハールとなって高速で斜面を流下して人家などを襲ったことが重要な点である（写真-8）。こうした現象は、崩壊した物質が細粒な火山灰層であるということに起因しており、溶岩だけでなく火山灰などのテフラを多量に放出する阿蘇や伊豆大島のような玄武岩質安山岩の火山の急峻な地形に特徴的な災害であるといえる。

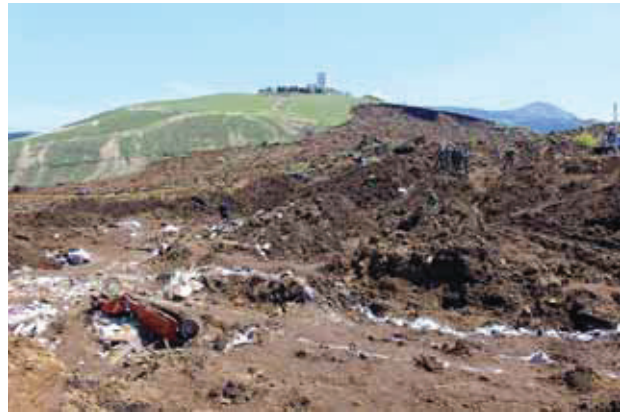
本論では、2001年6月の阿蘇災害および2013年10月の伊豆大島災害の事例を取り上げて、豪雨に伴って発生する火山斜面災害の特徴について述べた。しかし、本論執筆中の2016年4月16日未明に熊本県でM7.3の地震が起こり、阿蘇カルデラ西部の南阿蘇村では震度6強の強い揺れに襲われ、多数の斜面崩壊が発生した。この地震に伴う崩壊は急斜面だけでなく、緩斜面でも認められる(写真-9)など、豪雨による崩壊とは異なった特徴を有している。阿蘇火山では弥生時代にも類似した災害が起こっていることが遺跡の発掘調査で判明しており¹²⁾、豪雨や地震による斜面災害は歴史時代を含めて数年～数100年に1回程度発生しているものと考えられ、発生頻度の比較的高い土砂移動現象である。今後もこうした土砂災害の発生が予測されるため、ハード対策に頼るだけでなく、気象・河川観測網の整備と住民の警戒避難対策の構築といったソフト対策の充実を図る必要がある。

写真-9 阿蘇火山における2016年4月16日地震で発生した緩斜面の崩壊(南阿蘇村高野台地区)
