## 九州北部の山地河川に堆積する倒・流木と土砂

Storage of Woody Debris and Sediment in a Mountain Stream, Northern Kyushu, Southwestern Japan

宮 縁 育 夫\* 清 水 晃\* 小 川 泰 浩\*  
Yasuo MIYABUCHI Akira SHIMIZU Yasuhiro OGAWA

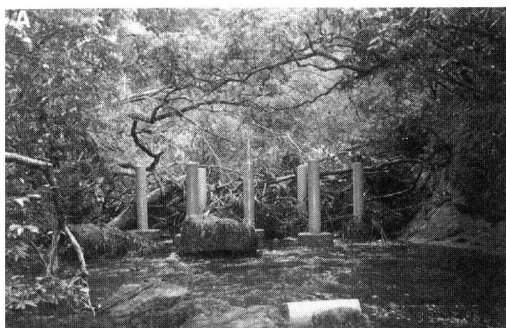
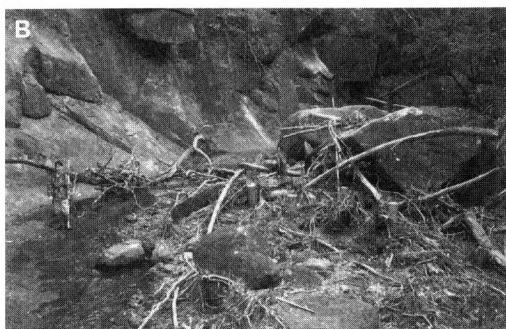
写真-3 調査区間下流端に位置するスリットダム  
(A) 1993年3月。(B) 1995年3月

Photo 3 Upstream views of a slit dam at the downstream end of the research section. (A) March 1993. (B) March 1995.

給源は九重火山北方の猪牟田カルデラとされており (Kamata, 1989), 噴出年代は K-Ar 法により約 100 万年前と報告されている (宇都・須藤, 1985)。本火砕流堆積物は、調査流域全体に厚く分布し (尾崎ほか, 1994), 層厚は 100 m 以上で谷底部では強溶結しており、溪流はその溶結部が露出した布目とよばれる平滑な河床で構成されている (写真-1)。また流域内の斜面には、溶結した火砕流堆積物上に数 10 cm の土層が形成されているが、1991 年 9 月の台風 19 号による風倒木、その後の豪雨によって多くの崩壊が発生しており、河道への倒木と土砂の供給が活発に起こっている (写真-2)。なお、本流域には 1992 年に熊本営林局玖珠営林署 (現 大分西部営林署) によって施工された流木対策のスリットダム (写真-3; 直径 20 cm, 高さ 130 cm のスリット 7 本で構成) が下流端に存在するのみで、それ以外に治山施設はない。

年3月には少量の流木が堆積しているだけであった(写真-3(A)), 同年10月の調査時に巨礫や多量の流木が捕捉されていたとともにダム右岸斜面が大きく侵食されていることが観察された(写真-3(B))。1992年が小雨であったのに対し, 1993年は梅雨前線や台風により記録的な豪雨に見舞われ, 九州各地では土砂災害が多発した年であった。調査地近傍の気象庁玖珠地域気象観測所では, 6月から9月にかけて2,032mmの降雨量を観測し, 中でも9月3日には日雨量199mmの豪雨を記録している。したがって, 巨大な流木群を形成するような土砂移動は, 台風19号から約2年間経過した1993年夏季に発生した可能性が高いと推察された。

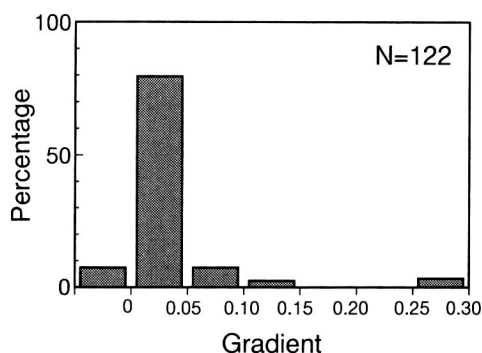
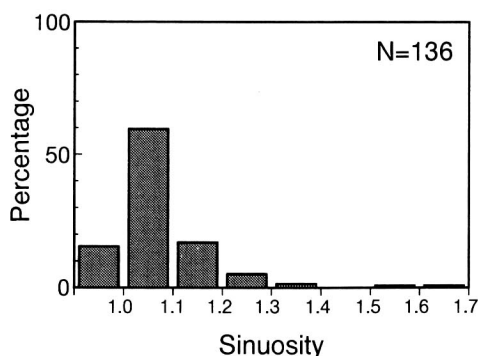
図-3 勾配、河道幅、屈曲度の頻度分布  
Fig. 3 Histograms of gradient, channel width and sinuosity in the research section.

調査区間における河床縦断面図を図-2に、勾配・河道幅・屈曲度の頻度分布を図-3に示した。対象区間は、流木対策のスリットダム(標高350m)を下流端とし、区

間長1,357 m, 平均勾配0.03 (1.7°), 平均河道幅10.7 mであり, 全体的には北西方向に流下している(図-1)。この調査河川には最大傾斜が0.30(約16°)にも達する急勾配区間が存在している(写真-1(B))が, 大部分(86.9%)は勾配0.05(2.8°)以下の河床で構成されている。河道幅は最大22 m, 最小4.2 mであり, 非常に変化しているが, 幅6~10 mの区間が60.3%を占めている。屈曲度の変化も激しく, 直線部と屈曲部が交互に存在しているが, ほぼ直線河道に近い屈曲度1.2以下の区間の割合は91.9%である。また, 大部分の区間は河床, 河岸とも強溶結した火砕流堆積物からなる平滑な矩形断面であり(写真-1(A)), 現地での水深と流速の測定結果から Manningの粗度係数を求めると, 0.019~0.024の値となった。

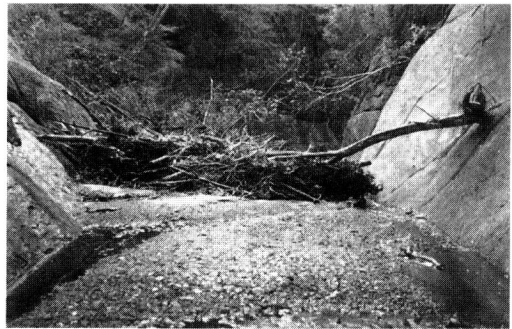
写真-4 小規模な流木群

Photo 4 Downstream view of a small log jam, 7 m wide, 6 m long and 0.5 m high, in March 1995.

堆積している流木群の中で小規模なものは, 体積が数m<sup>3</sup>から数10 m<sup>3</sup>であった(写真-4)。図-4には直径約1 m以上の巨礫の位置も示したが, 小規模な流木群は巨礫に引っかかって堆積しているものが多かった。倒・流木全体に占める運搬されていない倒木の割合は約0.5%と小さく, 倒木は一旦河道へ供給された場合, 容易に流下するものと考えられる。最大規模である流木群は, 調査河川のほぼ中央部である759~859 m区間に存在し(図-2, 図-4), 長さ約100 m, 幅約15 m, 厚さ約2.5 mであり, 体積は3,100 m<sup>3</sup>程度であった(写真-5)。

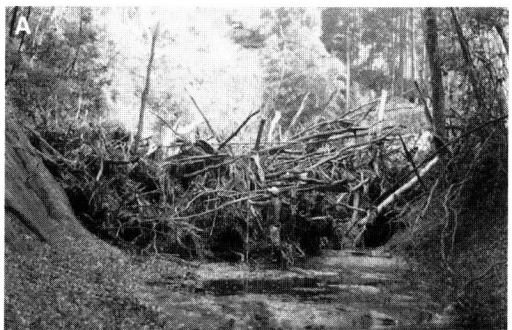
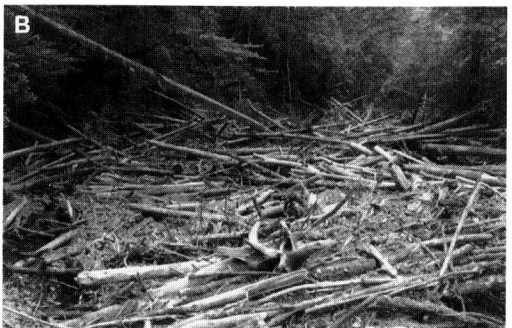
写真-5 大規模な流木群

(A) 下流端の状況。(B) 中央部の状況

Photo 5 A large log jam (volume=3,100 m<sup>3</sup>) located at the middle reach of the research section in March 1995.  
(A) Upstream view. (B) Middle section.

この巨大な流木群は上流から流下した広葉樹やスギ造林木などが堅く組合わさって堆積したものである。この区間に大規模な流木群が形成された理由としては、790～800 m 区間（下流端から）の右岸斜面に崩壊があり、その崩壊土砂と立木による河道狭窄化が、多量の流木堆積に至ったためと考えられる。

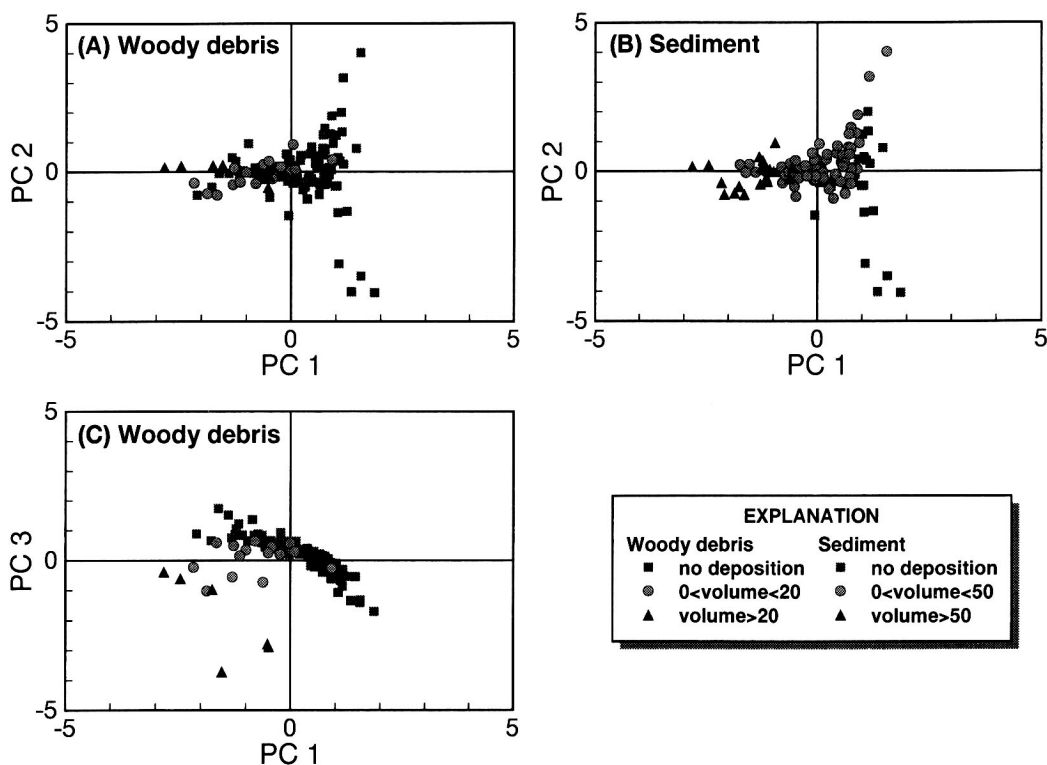
図-5 主成分スコア散布図

Fig. 5 Scores of principal component analysis for channel morphology and volume of woody debris and sediment.

各主成分のスコアを流木、土砂それぞれについて堆積量の階級別に示したのが、図-5である。まず第1（PC1）、第2（PC2）主成分に関する散布図では、流木はPC1の値が1以下の領域で堆積が起っており、20 m<sup>3</sup>を越える堆積はPC1が-0.5以下の範囲に存在している。しかし、流木堆積量とPC2との関係は明瞭でない（図-5(A)）。これらのことから、流木の堆積には河道幅は寄与しているが、勾配と屈曲度はあまり影響を与えていないものと考えられる。すなわち、流木が移動可能な水位が生じると、河道地形に関わらず運搬されるものと推測される。土砂の堆積もPC1の値が1以下の領域に存在し、50 m<sup>3</sup>以上の堆積はPC1が-0.5以下の範囲にみられる（図-5(B)）。この際、流木の場合と異なっているのは、PC1の値が1よりも大きいところにも堆積が起っていること（図-5(B)右上2点）である。現地調査によると、この2箇所は大きな屈曲の内側に堆積が発生している区間であることが判明しており、同じ河道区間でも屈曲の外側と内側とでは、流速が異なることに起因していると考えられた。またPC2については、その値が-1以上の領域で堆積が発生しており、その値以下の範囲では全く堆積がみられない。以上のことから、土砂の堆積は計測した全ての河道地形要素である河道幅、勾配、屈曲度に影響を受けていることがわかる。

つぎに第1主成分と流木堆積量を表す第3主成分との関係（図-5(C)）をみると、20 m<sup>3</sup>を越える堆積区間は図左下の領域にプロットされている。現地での観察結果によると、これらの区間にはすべて径数mに及ぶ巨礫が存在していることがわかった（写真-6）。つまり、運搬されてきた流木は河道内に存在する巨礫に引っかかって堆積したものと推定される。さらに、流木堆積量のと

くに多い3区間(図-5(C)でPC 3が-3以下の3点)においては、崩壊斜面の直下流である箇所および河道幅が6~8mと狭い箇所であることが確認された。したがって、これらの流木堆積量の増加は斜面崩壊による倒木供給や狭隘な河道における流木堆積が河道閉塞を引き起こした結果と考えられた。
