細粒火山灰被覆を行った斜面の降雨流出に関する実験的研究

An experimental study on surface runoff and sediment discharge on
a slope covered with fine-grained volcanic ash

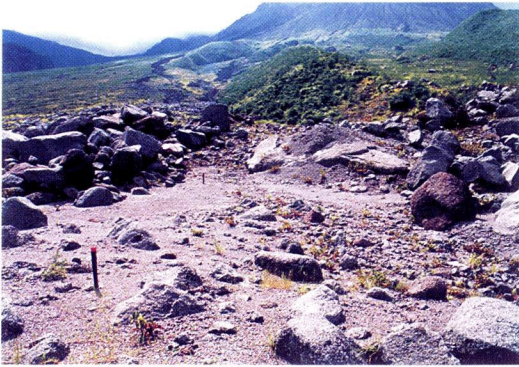
写真一1 火山灰散布前の試験地 (1998年7月29日撮影)
 Photo 1 Upstream view of the study site before the ash-covered treatment. Photograph was taken on July 29, 1998

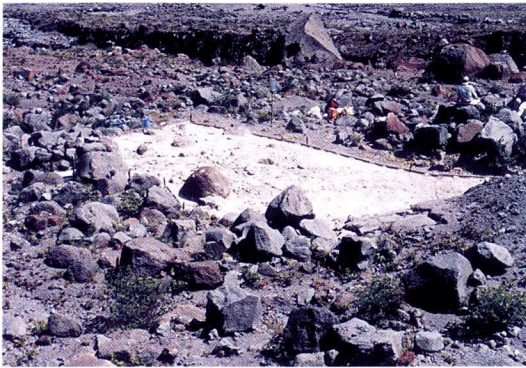
写真一3 火山灰散布後の試験地
 Photo 3 View of the study site after the ash-covered treatment

(a)火山灰散布後 (1999年6月11日)
 (a)Immediately after the treatment (June 11, 1999)

(b)1999年6月21日
 (b)June 21, 1999

観測開始から1999年6月10日までの約9ヶ月間は、自然状態の斜面における表面流出・土砂流出観測を行った。1999年6月11日に細粒火山灰を被覆する実験を行うため、全面積の約3分の1(面積68 m^2)におよぶ試験地の地表に細粒火山灰を散布した(図-2、写真-3(a))。実験に使用した細粒火山灰は、雲仙普賢岳が噴火していた1993年に溶岩ドームから南東へ約2km離れた岩床山の山頂付近で採取し、実験前に0.42mmふるいでゴミや粗粒土砂を取り除いたものである。以後、本研究では試験地の地表に被覆した細粒火山灰を「火山灰」と表記する。火山灰の被覆は以下の手順で行った。まず、火山灰の被覆前に点在していたイタドリなどの草本を全て刈り取って地表を植生のない裸地状態にした。次に、斜面の下部から上部にかけて、できる限り厚さが均一となるように火山灰を被覆した。火山灰の厚さは0.2~0.5cmとなり、火山灰総重量は135.1kgとなった。

火山灰被覆実験後の地表面観察結果を時系列に沿って述べる。1回目の地表面観察は火山灰を被覆した6月11日から10日が経過した6月21日に行った。このときの試験地における火山灰堆積状況を写真-3(b)、写真-4に示す。この間に発生した表面流は1流出イベントのみであり、その総流出量は0.32mmであった。6月21日に試験地で観察された火山灰は、地表面に見られる礫のなかでは比較的大きい直径20~50cmの礫の周囲(定点観察地点No.1, No.2付近)に、厚さ1cm程度の火山灰層がパッチ状に堆積していた(写真-4のa)。これに対し、直径20~50cmの礫が地表に見られない場所では、パッチ状に火山灰が堆積している部分(写真-4のb)とパッチ状に堆積していない部分(写真-4のc)に区分された。火山灰のパッチ状堆積は、地表面の微少な凹地

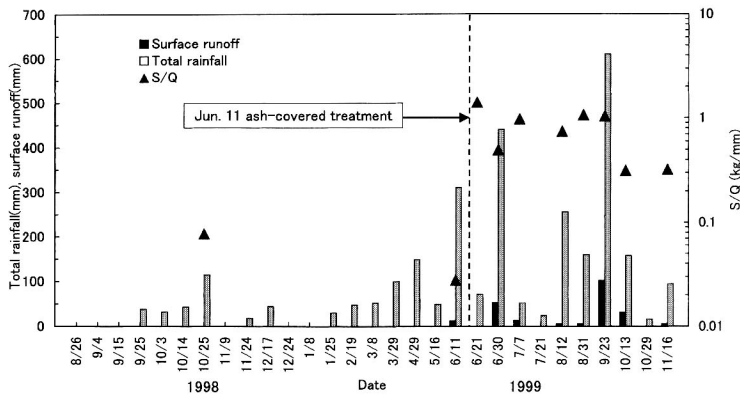
図-3 観測期間の降雨流出結果

Fig.3 Temporal changes in total rainfall, surface runoff and S/Q

Note: Total rainfall is total amount of rainfall in each duration of observation
 $S/Q = (\text{Sediment discharge}) / (\text{Surface runoff})$

観測期間の総雨量・表面流出量の結果を図-3に示す。この図で横軸はデータ回収日を表している。図-3のなかで表面流が発生した期間の観測結果を表-2に整理し、表面流出特性と土砂流出特性の解析を行った。

火山灰被覆による土砂流出の時系列変動を明らかにするため、表面流出量当たりの捕捉土砂量(単位kg/mm)を用いて検討を行った。以降はこれをS/Qと記す(図-3, 表-2)。S/Qは火山灰被覆前に0.03~0.08(kg/mm)を示したが、被覆直後である1999年6月11日から6月21日のS/Qは1.4(kg/mm)となり、被覆前に比べ急激に増加した。その後、6月21日から9月23日のS/Qは0.5~1.1(kg/mm)の範囲となり、被覆前よりも高い値であった。9月23日以降の観測期間のS/Qは0.3(kg/mm)前後となり、被覆前より依然として高い値を示していたが、6月21日から9月23日の値よりも低下していた。8月31日から9月23日には表面流発生期間の雨量が40mmを上回る表面流出が5回観測されていたのに対し、この前後の観測期間(8月12日から8月31日, 9月23日から10月13日)では、表面流発生期間の雨量が40mmをこえる表面流は9月23日か

ら10月13日の期間に1回記録されただけであり、これは8月31日から9月23日に降雨が集中的に発生していたことを表している。また、図-3により8月31日から9月23日の降雨が集中した期間の総雨量・総表面流出量は、その前後の期間よりも大きい値であることがわかる。
