文化財保護と考古学

—平成28年(2016年)熊本地震によせて—

杉井 健 (熊本大学文学部)

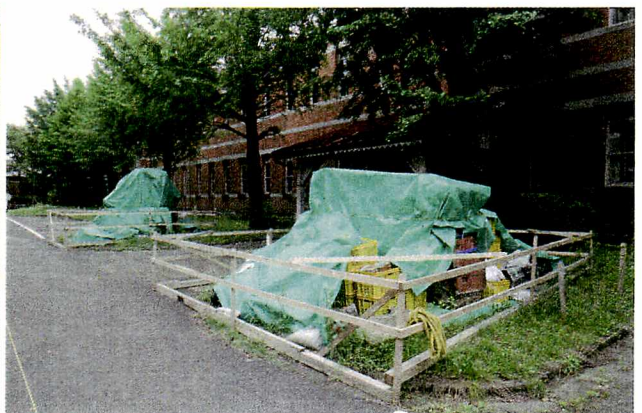
図2 熊本大学五高記念館破損煙突の保管状況

でも、熊本大学黒髪キャンパスでは、被災した工学部1号館の建て替えが決まったため、この4月から仮設の大プレハブ校舎での教育・研究が始まっており(図1)、また教育学部本館周囲にも足場が組まれていて、そうした様子を目にすると、いよいよ大学でも本格的な復旧工事が始まったと実感される。被災した国指定重要文化財の赤レンガ建物、五高記念館や化学実験場、工学部研究資料館の修復もこれからである(図2)。ようやく発災から1年目にして動き出した感がある。

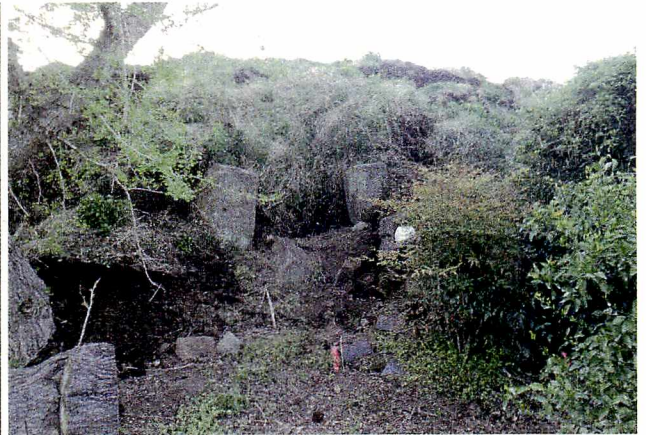
被災状況 墳丘にいくつもの亀裂が発生し (図 5)、その崩落土により石室の入口が完全にふさがれた (図 6)。石室内部の被災状況は未確認とのことである。現在、墳丘には嚴重にシー

図 6 今城大塚古墳の石室入口をふさぐ崩落土

被災以前の当石室の遺存状態について、緒方勉さんは「(玄室) 側壁上の石積みが軟弱であるため、痛みが激しく随所に縦のひび割れがある。さらに、北側(左側) 上面は崩壊している」と記述していた(緒方 1984:p. 92、括弧内は杉井による)。また、石棚にも大きな亀裂があった。今回の地震がこうした従来の損傷箇所にもどのような影響を与えているのか。さらに、それ以外の箇所に被害はないのか。早急に石室被災状況の調査手法等を検討する必要がある。

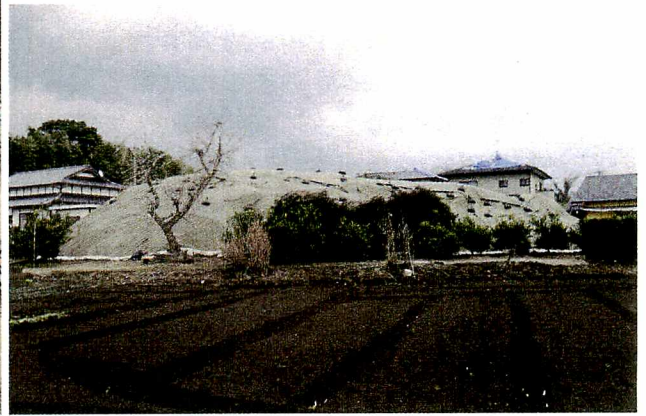
図 7 シートで覆われた今城大塚古墳の墳丘

トがかけられている (図 7)。

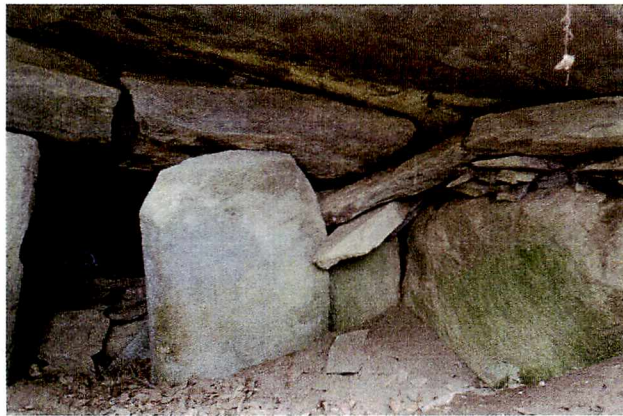
図 11 向山 6 号墳羨道右側壁 (2017. 3. 7)

被災状況 後円部墳頂面に亀裂が生じており、私が訪れたときはシートがかけられていた。石室では、腰石上に積まれた割石の崩落が著しい。とくに玄室左側壁の前壁寄りについては、壁体上半をなしていた割石がことごとく落下していた（図 13）。羨道右側壁腰石上の割石も崩落寸前である（図 11）。そうした崩落石の影響か、奥屍床の仕切石も一部破損していた（図 12）。また、玄門楣石は、従来もその中央で割れていたようだが、その割れ口が若干広がっているように思われた（図 11）。

壁体をなす割石の多くが落下している点はきわめて深刻で、解体修理を検討する必要があると思われる。

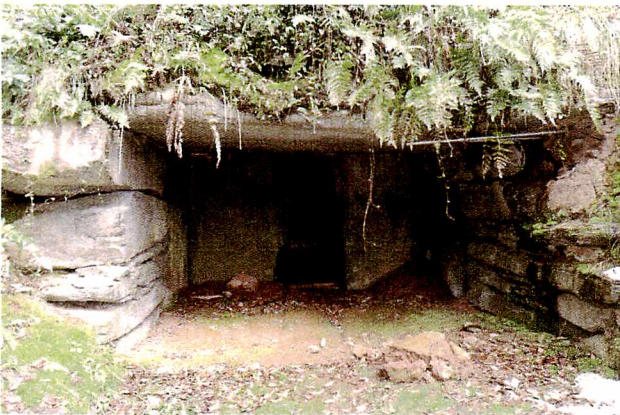
図 16 三明寺古墳羨道（2017. 3. 7）

被災状況 私が倉吉市教育委員会を訪問した際に提供を受けた資料には、次のように記されている。すなわち、「羨道東壁の補修材の剥離。袖石の前に土砂堆積（一部石材有）。羨道天井石・東側壁が南側に 10 cm 程度ずれる。楣石に亀裂。玄室内東側壁の石材一部ずれる。西袖石がやや南に傾く」（倉吉市教育委員会文化財課 2017）。これら被災箇所のうち、楣石の亀裂が深刻である。楣石の玄室側下辺付近にはこれまでも横方向の亀裂が存在していたようだが、そ

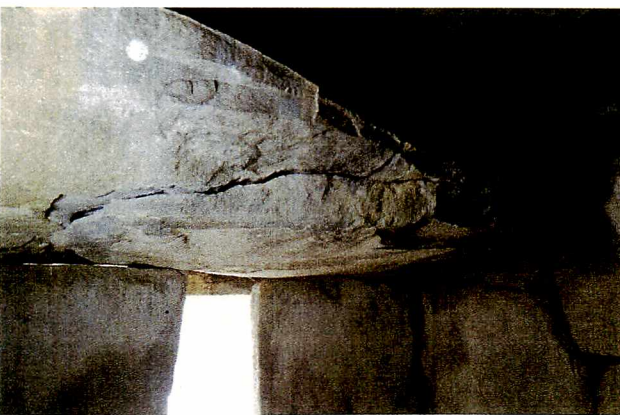
図 18 三明寺古墳楣石（2017. 3. 7）

の割れ目が広がっているように感じられた（図 18）。地震によって亀裂がどの程度大きくなったのかについては慎重な調査が必要だが、現状においても大変危険であるから、人の立ち入りは制限せざるを得ないと思われる。こうした破損部位をどのようにして修復するのか。きわめて難しい問題である。

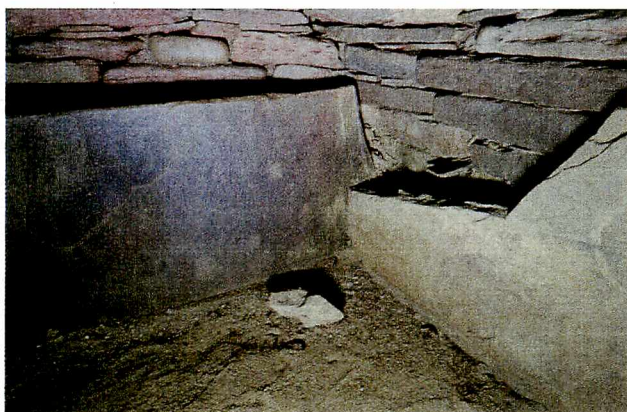
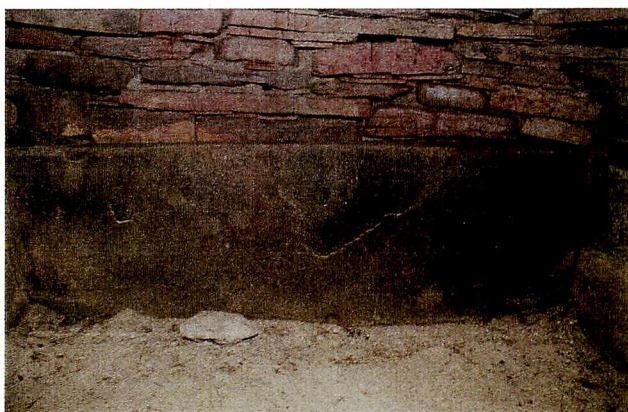
上天草市大戸鼻北古墳は石障系横穴式石室を内部主体とする装飾古墳として著名だが、その玄室に落石がみられるということなので、熊本県の担当の方にご案内いただいた。すると確かに玄室床面には石材が転がっており（図 20）、それが壁面から落下した石材だとの説明を受けた。しかし、私にはその石材が玄室壁体の積み石と同じにはどうしてもみえなかった。また、壁面をいくら探しても、落下箇所を特定することはできなかった。ただ、そのように不審に思いながらも、現地ではそれを明確に表明することができなかった。ひょっとすると私が認識できない箇所の用材なのかもしれない、という思いをぬぐい去ることができなかった。熊本城をはじめとする多くの遺跡や建造物に被害が生じていることをすでに知っていたから、あるいはこれもそうなのではないか、という思いに捕らわれていたのだと思う。しかし帰宅後、どうしても気になるので私がかつて撮影していた写真と比較してみた（図 21）。その結果、地震による落石だと説明された石材は、以前から床面にあった石材であることが判明した。このとき、思い込みの怖さ、そして明確な証拠にもとづいて被災の状況・程度を判定することの大切さを痛感した。

図 20 2016 年 6 月 30 日の大戸鼻北古墳玄室

図 21 2007 年 9 月 27 日の大戸鼻北古墳玄室

三次元データ蓄積の重要性 そうしたとき、後世に持ち込まれた石材も含めて現状をそのまま記録する三次元データの有用性ははかりしれない。被災前と被災後の形状の違いを客観的な数値で比較できるからだ。図面では、人の判断による取捨選択がはたらくので、本来の石室構造に関係しない異物は図化されない可能性がある。断面図の作成箇所も限定的である。また、写真でも、すべての部分が網羅的に撮影されるとは限らない。こと被災状況・程度の判定となった場合、従来の図面や写真のみでは限界があるのである。

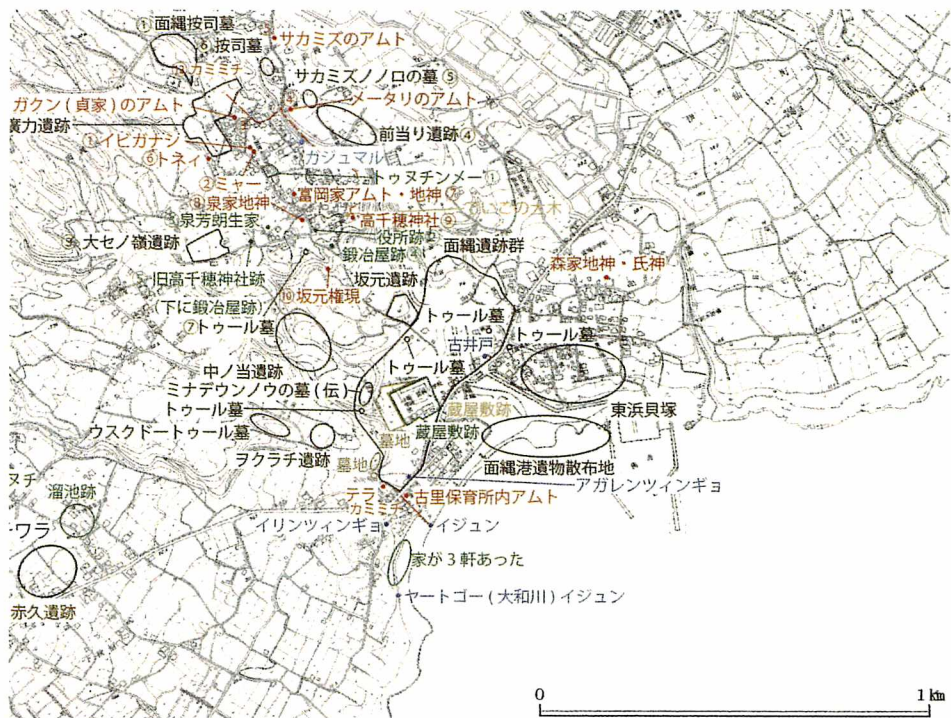
図 22 『伊仙町の文化遺産』抜粋

である（新里編 2015）。これは文化庁による「文化遺産を活かした地域活性化事業」によって作成された報告書であるが、五千分の一地形図の上に、遺跡だけではなく地域における伝統的な施設や屋敷、聖地、水場、さらには伝承の地までもが表されているのである（図 22）。遺跡地図の域を超え、あらゆる文化財を地図上に明示し管理する試みとして注目に値する。今後、地図がデジタル化され、GIS データ上で情報の管理がなされるようになれば、さらに便利で有用な文化財所在地にかんする基礎データになることは確実である。

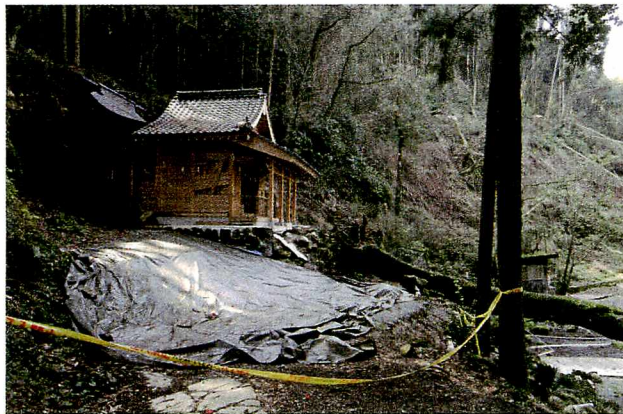
図 23 文化財指定された布田川断層杉堂地区
跡に指定されている。おそらく、熊本県民にとって、西南戦争はとてもよく知る歴史事象の 1 つとなっている。

熊本地震被災自治体の取り組み・構想 その点で、益城町が発災約 2 ヶ月後の 6 月 17 日、本震を引き起こした布田川断層帯の一部をいち早く町の文化財に指定したことは特筆される(図 23)。さらに、益城町は、『益城町復興計画』のなかで記憶の継承をうたい、震災記念公園や震災メモリアル回廊の整備などを掲げている(益城町 2016. 12 : pp. 15・35)。このうち「震災メモリアル回廊」は、新潟県中越地震の記憶を伝える試みの「中越メモリアル回廊」にヒントを得たものと思われるが、他自治体との連携が目指されている点に今後への大きな希望をみる思いがする。南阿蘇村の『南阿蘇村復興むらづくり計画』にも「復興ミュージアム」の整備が盛り込まれており(南阿蘇村 2017. 1 : pp. 27-28)、また西原村の『西原村復興計画』でも「熊本地震による災害遺産の保全」の項目のなかで、「被害の状況が判る地物や現地を保全し、震災の記憶を継承します」、「震災の記憶を継承する『語り部』を育成します」とうたわれている(西原村 2017. 3 : p. 22)。さらに、熊本県による『熊本復旧・復興 4 カ年戦略』にも「震災ミュージアム等のあり方の検討を進めます」と記されている(熊本県 2016. 12 : p. 37)。ぜひ、こうした各自治体ごとの取り組みが、益城町の構想にあるような自治体どうしが連携した取り組みに発展して欲しい。そうなれば、学習の場としての魅力も、また情報の発信力もはるかに増大すると思われるからである。

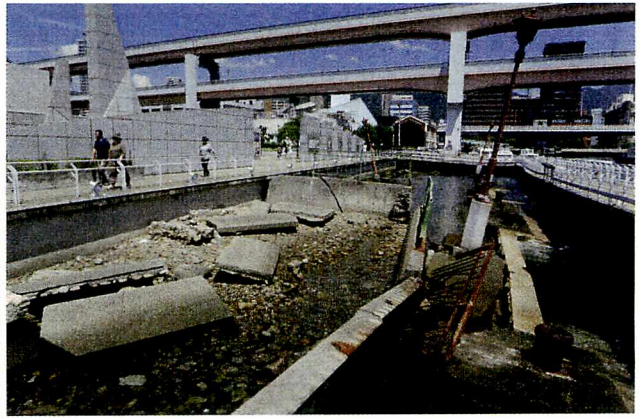
図 25 神戸港震災メモリアルパーク（神戸市）

被災住宅も残されていて、そのなかに足を踏み入ると大阪府池田市の下宿で本に埋もれたあの日の自分がまざまざと思い出される。ほかに、神戸市のメリケン波止場にある神戸港震災メモリアルパークには、被災した港の岸壁等が当時の姿のまま保存されている（図 25）。神戸市の三宮にある東遊園地には慰霊と復興のモニュメントが設置されている。繁華街にほど近く、人がふと立ち寄ることのできる場所であり、人が何気に憩う空間のなかに厳粛な空気が漂っている。東遊園地は神戸ルミナリエの中心的な会場でもある。

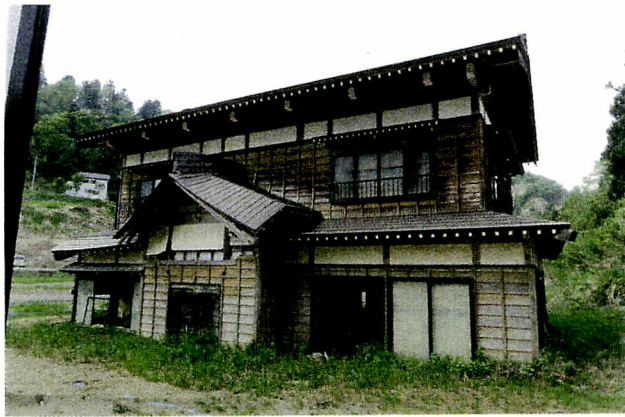
図 26 小籠メモリアルパーク（長岡市）

館（小千谷市）、やまこし復興交流館 おらたる（長岡市山古志）、川口きずな館（長岡市川口）という 4 つの施設と、妙見メモリアルパーク（祈りの公園）（小千谷市）、木籠メモリアルパーク（記憶の公園）（長岡市山古志）、震央メモリアルパーク（始まりの公園）（長岡市川口）という 3 つの公園をめぐりながら、新潟県中越地震の記憶をたどることができるようになっている。公園のうち木籠メモリアルパークには、山崩れによって川がせき止められてできた土砂ダムに水没した家屋が当時の姿のまま残されている（図 26）。

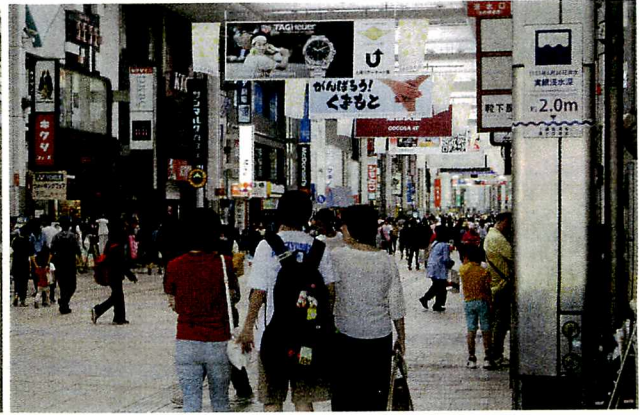
図 29 白川大水害の浸水ラインを示すサイン

1953 年（昭和 28 年）6 月 26 日に発生した白川大水害にかんしては、熊本市中央区東子飼町にある白川地域防災センター 白川わくわくランドがその被害の様子を伝えている。また、熊本市中心部の繁華街、下通アーケードには、水害での浸水レベルを示すサインが掲げられている（図 29）。このサインは水害から 60 年目の 2013 年に設置されたものである。
