熊本市の古墳の被害状況

三好栄太郎（熊本市役所）

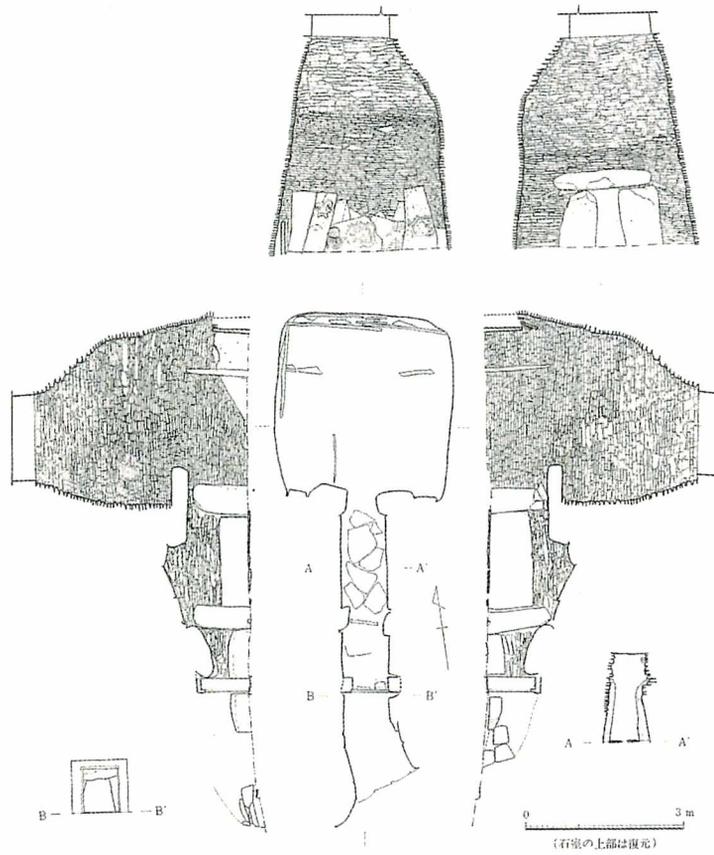
横穴式石室は複室構造で南に開口しており、総奥行 9.60 m となっている。玄室は奥行 3.25 m、幅 3.35 m と正方形に近い平面形態で、前室は奥行 1.75 m、幅 0.90 m、羨道は奥行 2.50 m、幅 0.90 m である。玄室は奥壁に沿って石屋形があり、左右に 2 区の屍床が設けられているが、原形はほとんど保っていない。なお、墳丘や石室の上部は復元である。

図3 釜尾古墳石室実測図（高木編 1984 より）

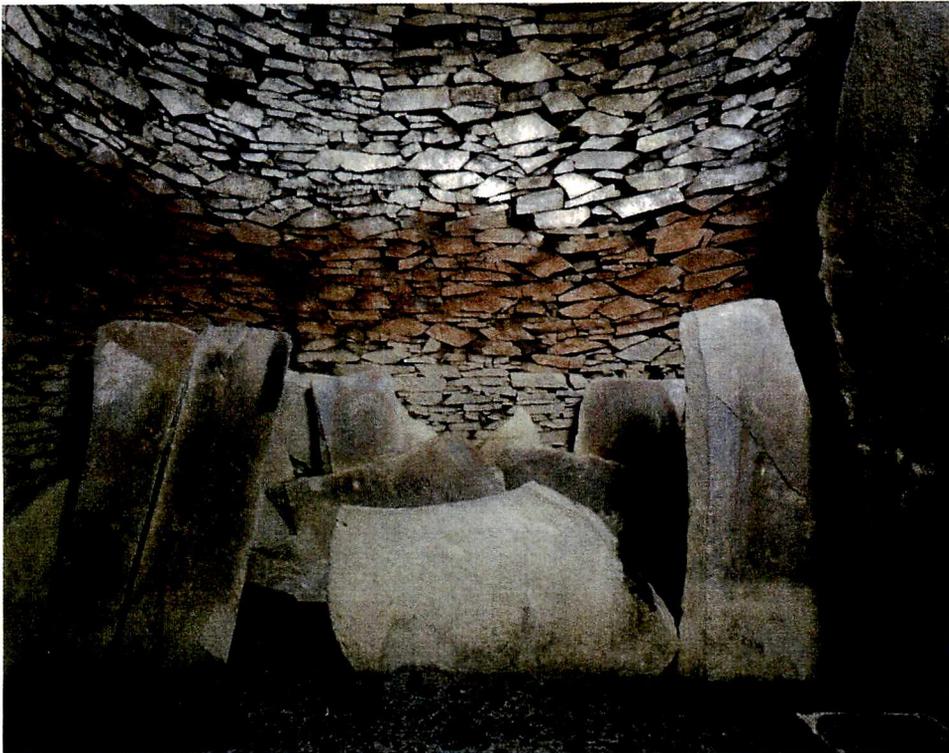
釜尾古墳は装飾古墳として有名であり、玄室の壁は床から約 1.5 m まで赤く、その上は白く塗られている。石屋形の石材や玄門部の天井石などには同心円文や三角文、双脚輪状文が赤、白、青（灰）の 3 色で描かれている。

釜尾古墳の石室（奥壁と石屋形）

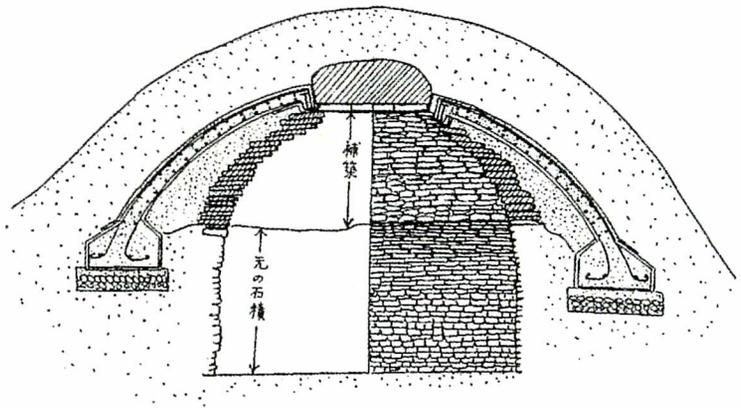
図 4 釜尾古墳補修状況の模式図（乙益 1967 より）

釜尾古墳は地域の有力古墳として、また代表的な装飾古墳として大変重要な古墳であるが、それだけではなく、地元を守られてきた古墳であるという文化財としての重要性も非常に大きい古墳である。明和 6（1769）年春に発見された後埋め戻されていた釜尾古墳であるが、江戸末～明治初期に天井が崩落し、大正 6（1917）年 2 月に釜尾村青年団が修理している。それが京大調査時の現状で、簡単な支え柱で崩壊部を支え、内部保護のために柵を設置し入り口に鍵をかけていたという。その後史跡に指定されるに及び、墳丘上に本瓦葺きの覆屋が建てられている。ところがこれが昭和 20（1945）年の台風により大破し、当時の西里村で再建に努めたが終戦直後のことですぐにはかなわず、西里村と文化財保護委員会との共同による覆屋が昭和 26（1951）年の冬に完成した。これは一時的な施設であったようだが、今度は昭和 32（1957）年 8 月の井芹川流域の風水害により覆屋は崩壊し、石室の半分が土砂で埋まってしまう。そこで、当時の北部村が復旧工事を計画し、昭和 42 年に現在のコンクリートドームの覆屋が完成した。現在でも、地元自治会が草刈など古墳の管理を丁寧に行っている。

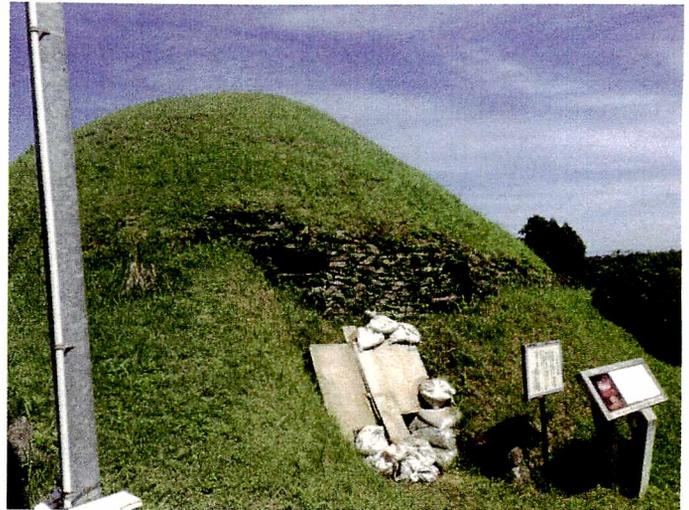
地震前の釜尾古墳（南西より）

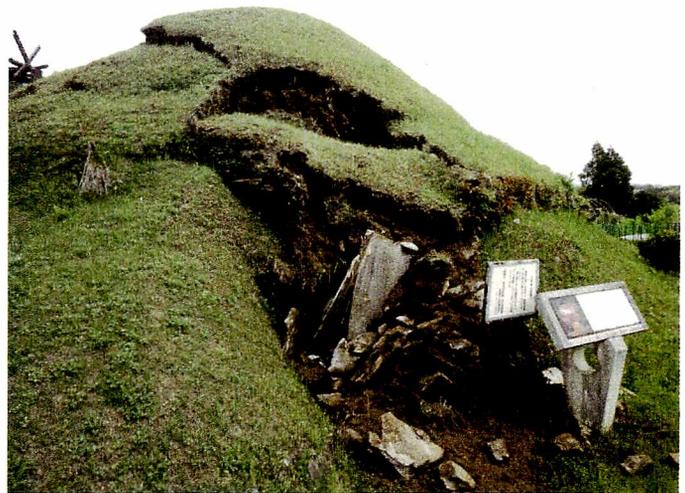
釜尾古墳の墳丘は大きく崩れており、被害が大きい。ただ、釜尾古墳の大部分はコンクリートドームで覆った上に新たに土盛りをしたものであるため、今回の墳丘の崩落は、このドーム上の土がすべり落ちたものだと考えられる。

前震後の点検時には墳丘に亀裂が入っている様子が認められたものが、本震後には墳丘が大きく崩れてしまっていた。石室の入り口は崩落した土砂で塞がれていたが、石室内を調査する際に塞いでいる土砂は除去している。墳丘の更なる崩落を防ぐため、現在は古墳全体をブルーシートで覆っている。

地震後の釜尾古墳（南西より）

まずは地震による被害の状況を適切に把握しなくてはならないと考えている。例えば、まだ内部の詳細な観察できていないため、装飾の状態、内部環境の変化、石室構造の状態確認などが不十分である。また、釜尾古墳は石室をコンクリートドームで覆って復元した古墳であるが、このコンクリートドームの状態を確認することも必要だろう。加えて、地震の力が古墳にどのように加わって

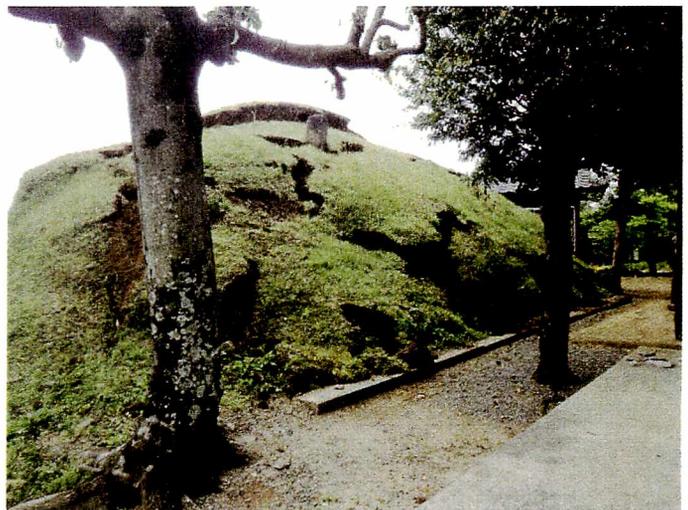
地震後の釜尾古墳（北西より）

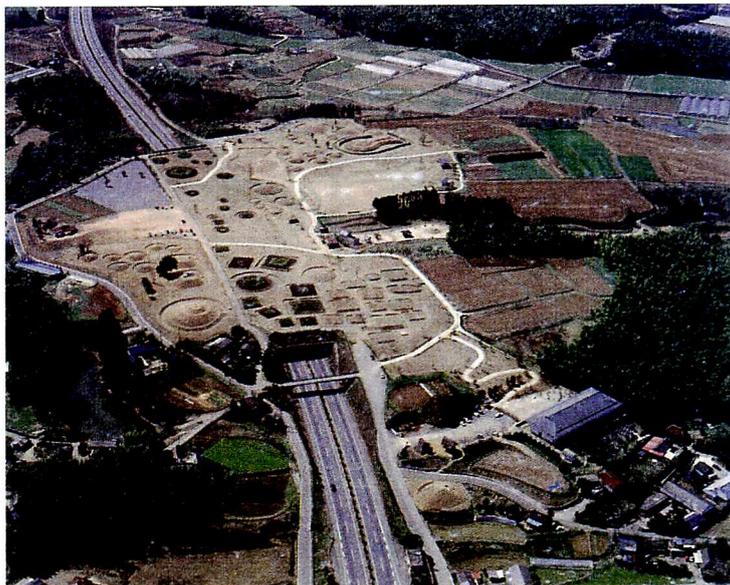
塚原古墳群（清田編 1995 より）

塚原古墳群は古くから知られた古墳群で、『肥後國誌』や 1784 年に完成した『古今肥後見聞雑記』には塚原村に九十九塚があり、これが村名の由来であると書かれている。昭和 47 (1972) 年から 3 年にわたって、九州縦貫道自動車道建設に伴い塚原古墳群の発掘調査が行われたが、前方後円墳、円墳、方形周溝墓、石棺墓、石蓋土壙墓など 102 基に及ぶ一大墳墓群が検出され

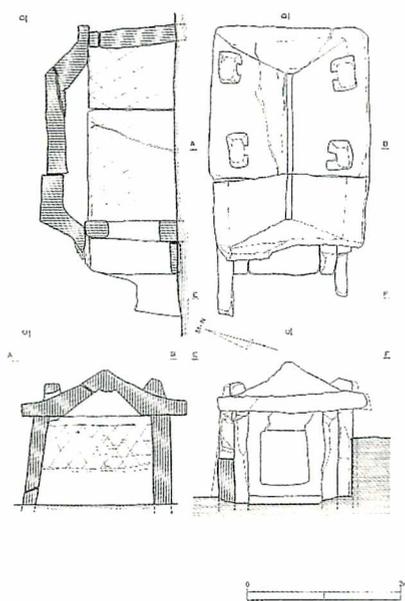
家形石棺は直葬で、陸橋の延長上である西に向かって開口している。棺身は組合式で、長側石はそれぞれ 2 枚、短側石はそれぞれ 1 枚からなる。内法は長軸長が 2.35 m、短軸長が 1.55 m である。棺蓋は 2 石からなり、奥壁側の石材に片辺 2 個ずつ、計 4 個の縄掛突起が作り出されている。棺底には小さな川原石が敷かれている。棺外の入り口部分には框石のような石材が敷かれ、その両側に立石が 2 枚ずつ、計 4 枚ある。石材は阿蘇溶結凝灰岩である。

図7 石之室古墳石棺測量図
(豊崎・清田編 1991 より)

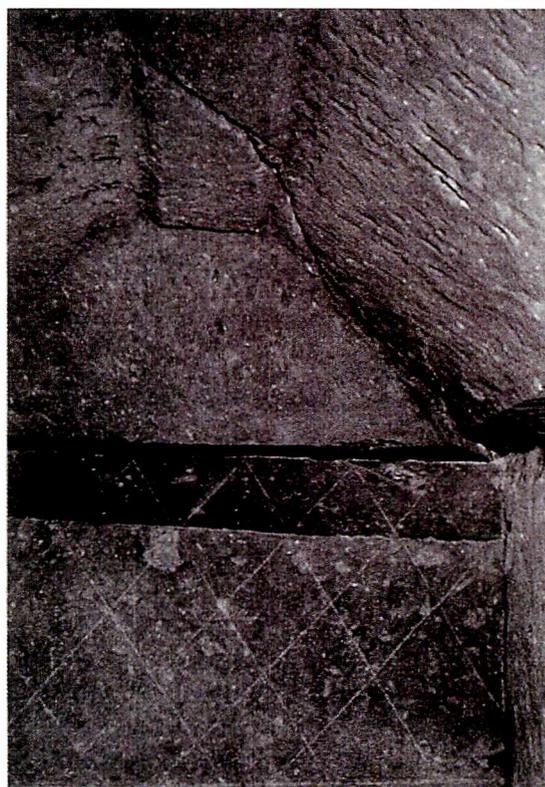
装飾は棺身内側に線刻が施されたもので、奥壁と長側壁にある。斜格子状の沈線が施され、その下には横位に 2 重の直線が刻まれている。彩色は認められない。

石之室古墳の装飾 (松本編 1965 より)

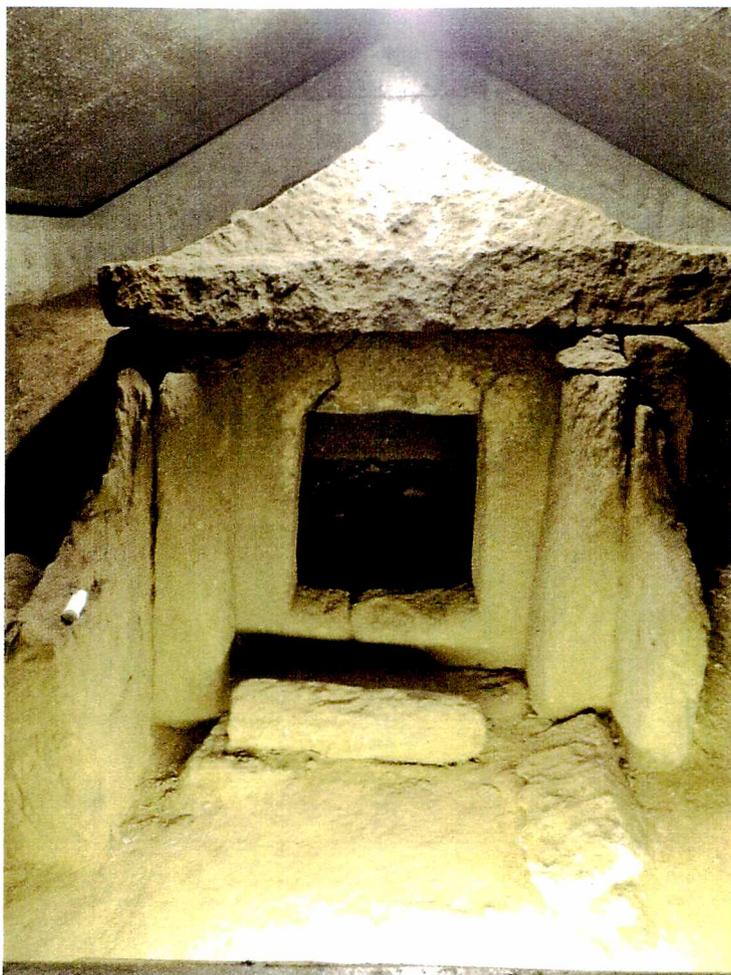
地震前の石之室古墳の石棺

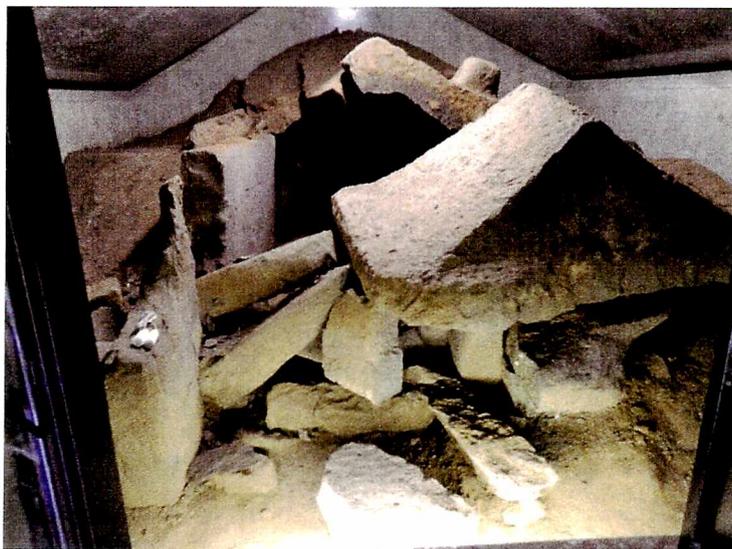
塚原古墳群は元々その古墳の多くが削平されており、石之室古墳も墳丘が残存していなかった。そのため、現在見ることができる墳丘は整備工事で復元されたもので、内部には鉄筋コンクリートの覆屋がある。地震直後には覆屋にはダメージがなかったと見ていたが、そののち覆屋の破片が少量石棺周辺に飛び散っていることが確認され、鉄筋コンクリートの覆屋にもダメージがあったことが明らかとなった。

地震では妻入横口式家形石棺が倒壊し、大きなダメージを受けた。入り口部分の短側石、立石が倒れ、蓋石が転落している。蓋石の転落に伴い、棺身内側の装飾が損傷している可能性もあるが、危険性が高いため中に入って視認することはできない。元々横揺れに弱い構造であったと考えられる。

地震後の石之室古墳の石棺

石之室古墳は覆屋を解体せずに石棺を外に搬出することは難しそうである。また、スペースの狭さから覆屋内で石棺を組み立て直すのも現実的ではなさそうである。覆屋が受けたダメージの程度も関わることであるが、石棺を修復するために覆屋を解体するとなると、その後の復旧・展示方法や必要経費が大きな課題になると思われる。復旧・展示方法については、現状が地震に弱い構造であることも考慮して検討する必要がある。

石棺に使用されている凝灰岩は柔らかい石材であるため、倒壊に伴って損傷をかなりしていることが想定される。装飾部分も含めて、それをどう修復するかも課題となる。
