# 国指定史跡 <sup>おおのいわや</sup>大野窟古墳の被害状況

今田治代（氷川町教育委員会）

## 2. 被災状況

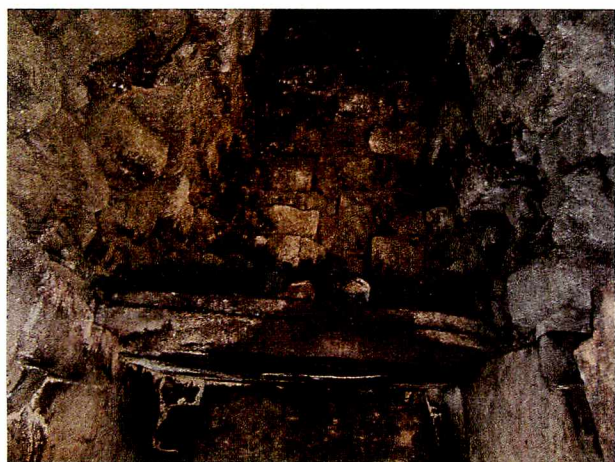
①玄室の壁面全方向から石材が割れて落下し、その大きさは、小さな破片から大きいものは長さ約50 cmに及ぶ。

①石棚に落ちた石材

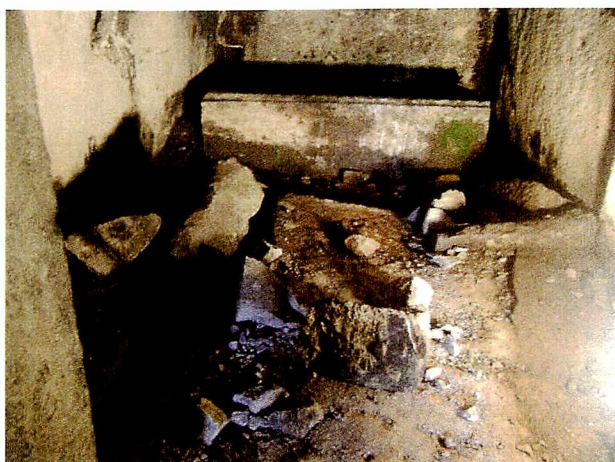
②床面に落ちた石材

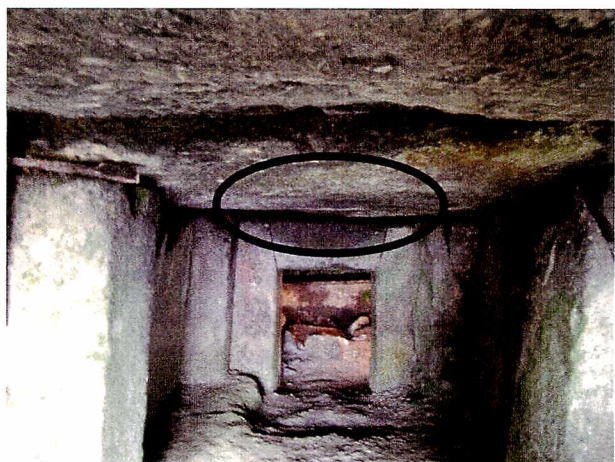
②玄門立柱石と楣（まぐさ）石の隙間が広がっている。

③隙間が広がった立柱石と楣石の間

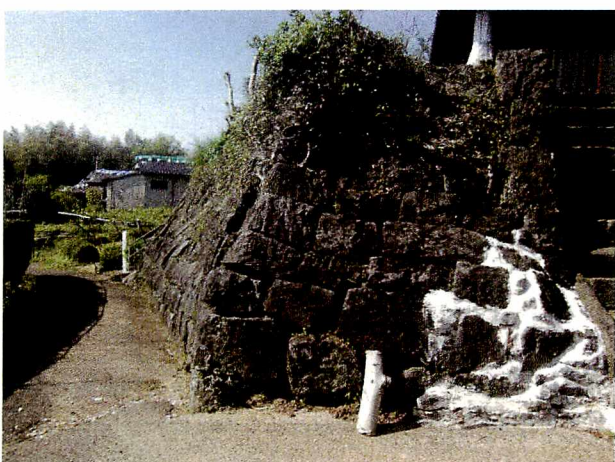
⑤観音堂石垣のはらみがひどくなっている。

⑥はらみが広がった石垣
