平成28年（2016年）熊本地震による熊本県内の被災古墳、1年後

————— 杉井 健（熊本大学文学部）

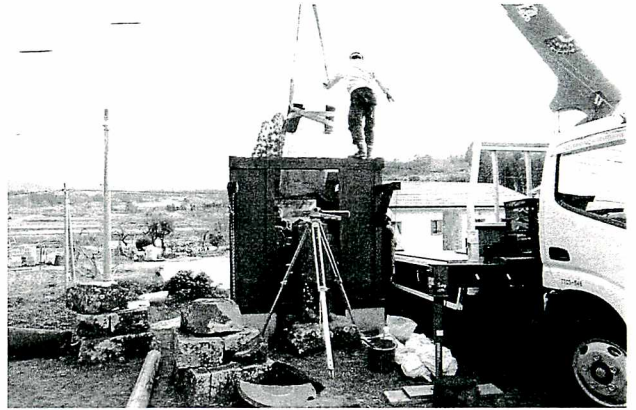
図3 浄水寺碑群南大門碑の再設置作業 (2017/3/28)

平成28年（2016年）熊本地震の発生から1年が過ぎた。熊本城では倒壊した北十八間櫓や東十八間櫓などの部材が回収され、崩れた石垣石材の回収も進み（図2）、また先月には天守閣に通じる大型重機用のスロープが設置された。阿蘇神社では倒壊した拝殿の撤去が終了し、楼門の解体作業が始まっている。浄水寺古碑群（宇城市）のうち転倒した南大

門碑も元の位置に戻された（図3）。このように、被災した文化財の復旧作業は少しずつではあるが進展している。

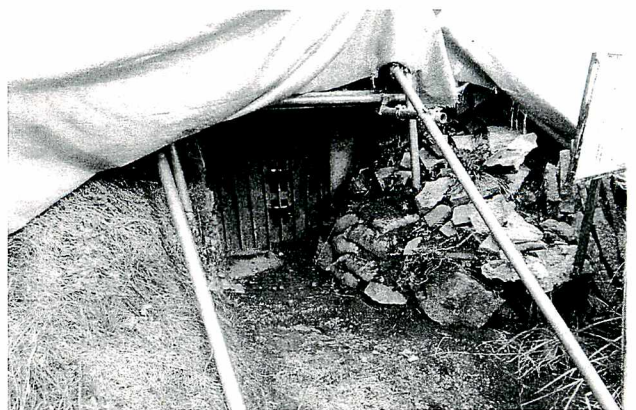
図7 釜尾古墳石室入口部 (2016/12/12)

さいでいること、石室内のファイバースコープ調査が実施されたことなどを通信33号でお伝えした。その後、状況が大きく変化したとの話を聞かない。現在、墳丘にはブルーシートがかけられ(図6)、石室入口部の崩落土は除去されている(図7)。今後、井寺古墳と同じく、石室内のより詳細な状況把握がまずなされる必要がある。

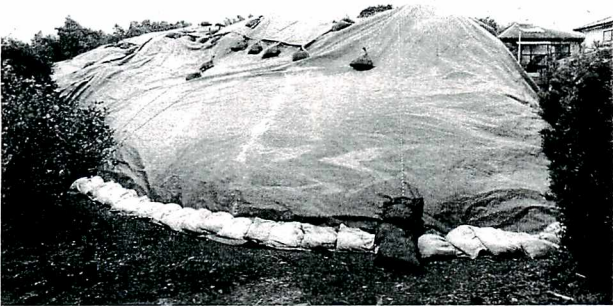
図9 今城大塚古墳近況 (2017/3/27)

**今城大塚古墳** 御船町にある町指定の装飾古墳(前方後円墳)である。墳丘にいくつもの亀裂が発生し(図8)、崩落した墳丘盛土によって石室入口がふさがれた。現在、墳丘全面に嚴重にシートがかけられている(図9)。被災当初にシートがかけられて以降、石室や墳丘の状況把握のための調査がなされたとの話を聞かない。井寺古墳に匹敵するほどの被害を受けている恐れがあるので、今後、確認調査の手法等を慎重に検討する必要がある。

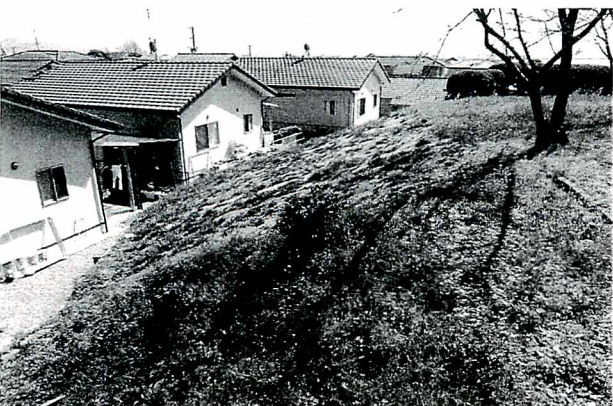
図10 松橋大塚古墳の修復状況 (2017/4/3)

**松橋大塚古墳** 宇城市松橋町にある市指定の前方後円墳である。通信33号で、後円部墳頂の東端部に亀裂が発生し、隣地の住宅への崩落が懸念されたため、立ち会いのもと緊急工事が実施されたことをお伝えした。法面の勾配を緩和するために亀裂箇所が若干削平され、網目シートが貼られた(図10)。立ち会い調査では古墳の盛土は確認されず、除去されたのは後世の埋土のみとのことである。

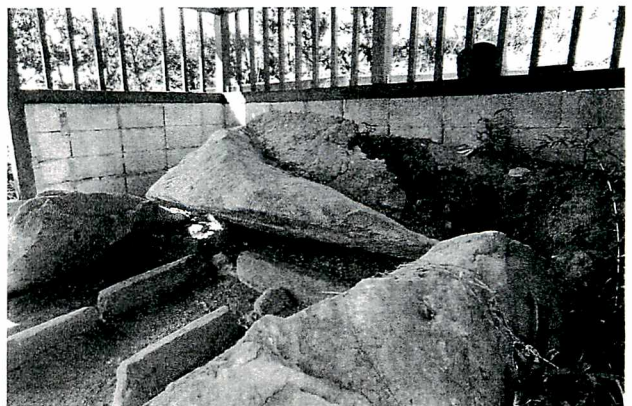
**年の神2号墳** 宇城市小川町にある市指定の古墳である。覆屋のなかで保存された石室腰石のうち、奥壁の腰石が前方へ大きく傾斜した。現在も、被災後の傾斜した状態のままである(図11)。

図11 年の神2号墳近況 (2017/4/3)
