#### 口絵 1:平成28年(2016年)熊本地震による被害状況

# Pictorial 1: Severe Damage Caused by the 2016 Kumamoto Earthquake, SW Japan

2016 年 4 月 14 日 21 時 26 分(Mj 6.5)と 4 月 16 日 01 時 25 分(Mj 7.3)を中心とする平成 28 年熊本地震によって,熊本県内では数 10 名の死者を出す激甚災害となった。多数の建物被害だけでなく,道路や鉄道などのインフラ,農地などにも大きな影響を及ぼすとともに,南阿蘇村では斜面崩壊等による土砂災害も発生した。本口絵では,熊本地震に伴う被害状況を報告する。なお,写真撮影地点の位置については宮縁(2016)の図 1 を参照していただきたい。

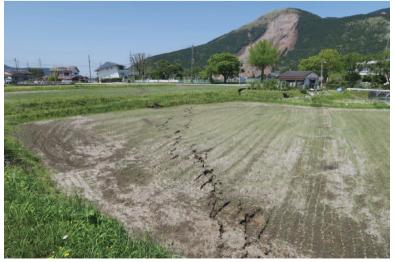
Fig. 5 A fault of the 2016 Kumamoto earthquake recognized in a field at Kurokawa, Minamiaso Village (western part of Aso caldera).

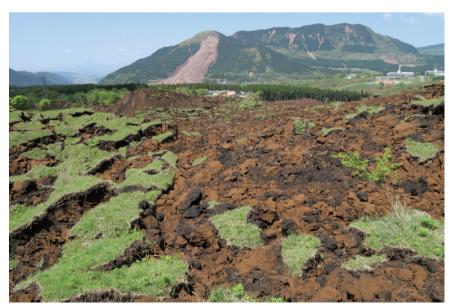
図 10 南阿蘇村河陽高野台地区 を襲った高野尾羽根火山 斜面の崩壊・岩屑なだれ (写真手前)と阿蘇カル デラ西側壁の崩壊(写真 奥)

Fig. 10 Landslide and associated debris avalanche on the slope of Takanoobane Volcano destroyed houses at Takanodai, Minamiaso Village, and slope failures at the western wall of Aso caldera (background).
