阿蘇カルデラ東壁斜面における 完新世マスマーブメントの特徴と頻度

Characteristics and Frequency of Holocene Mass Movements on the Eastern Wall of Aso Caldera, Southwestern Japan

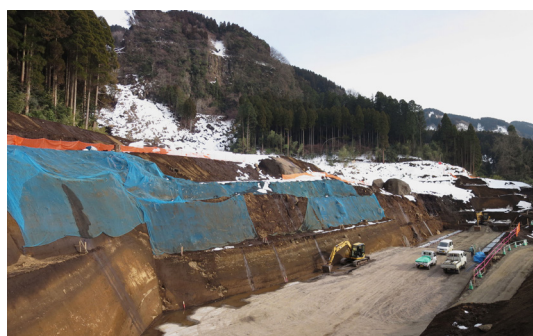
図 3 2012 年 7 月の九州北部豪雨による災害発生地点で砂防堰堤建設のために掘削された断面の全景 (2014 年 2 月 25 日撮影)。写真奥にはおもに Aso-1 火砕流堆積物からなるカルデラ壁が見え、地表付近には 2012 年 7 月ラハールで運搬された巨礫が散在する。

Fig. 3 Measured trench section for constructing sediment retention dam at the foot of the eastern wall (background) of Aso caldera. Boulders transported by the July 2012 lahar can be seen on the ground surface. The photo was taken on February 25, 2014.

蘇地域振興局土木部によって砂防堰堤の建設が行われた（図 3）。筆者らはその堰堤施工のための掘削断面（南北方向に幅約 100 m）を観察し，露出する堆積物の記載を行った。

表層に存在する 2012 年 7 月ラハール堆積物は層厚が 1 m 以下で基質支持の堆積物である。表面には最大径 5 m 程度に達する Aso-1 および Aso-2 溶結凝灰岩の巨礫が散在する (図 3, 4B)。基質は泥混じりの淘汰の悪い砂礫であり、植物片を含む。2012 年 7 月 12 日の九州北部豪雨では溶結した阿蘇火砕流堆積物からなる急崖は崩壊していないことから、その直下の崖錐斜面に存在した溶結凝灰岩の巨礫がラハールで洗い出されて運搬されたと考えられている (宮縁, 2012)。

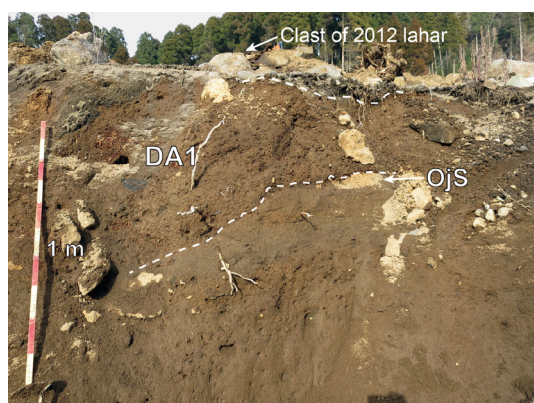
図 5 往生岳スコリア (OjS) 直上に存在する岩屑なだれ堆積物 DA1.

Fig. 5 Debris avalanche deposit 1 (DA1) overlying Ojodake scoria (OjS).

岩屑なだれ堆積物 DA1 は掘削断面の南側のみ認められ (図 4B)、層厚は 0.8 m 以下で、径数 cm 程度のパッチ状の土壌片やテフラ片を多量に含んでいる。3.6 ka の OjS 直上に存在しており、OjS を削り込んでいる部分も認められる (図 5)。
