明治の駅舎

建設ルールを色濃く残す肥薩線駅舎群

磯田桂史 五高記念館客員教授

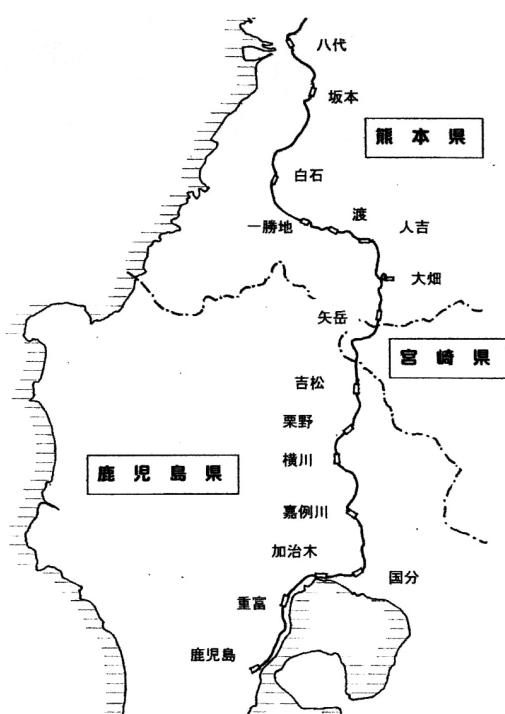
鹿児島本線（1909年当時）の路線と駅

昭和2年に海岸線まわりのルートが完成するまでは鹿児島線と呼ばれ、肥薩線は海岸まわりのルートの名称だった。海岸まわりのルートが完成すると、海岸まわりの方が鹿児島線、人吉まわりのルートが肥薩線となった。本文で使う肥薩線の呼称は人吉経由のルートに使っていている。本文は八代から嘉例川までの駅舎を実測調査及び図面調査した結果である。

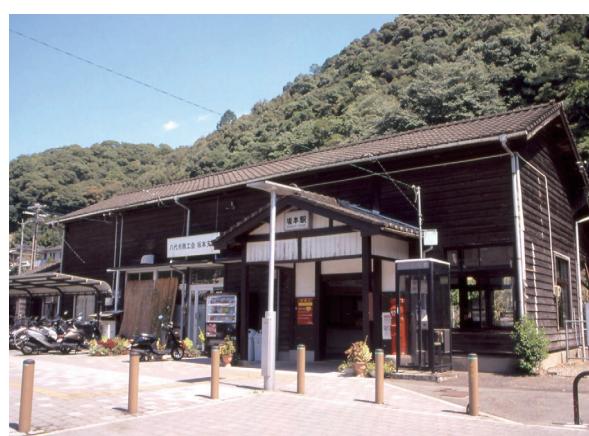
坂本駅舎 磯田撮影

坂本駅は開業後現在までの間に増築され当初の形が分かりにくいが、よく注意してみると3間型駅舎である。当時坂本には九州製紙の工場があり、他の駅よりも多くの乗降客や貨物の取り扱いが予想されたはずにもかかわらず、ルール通り小さい方の3間型駅舎でつくられている。逆に矢岳駅舎は、大きい方の4間型駅舎である。当時の九州日日新聞によれば、矢岳駅周辺に人家がなく利用者はほとんど期待できなかったと思われる。にもかかわらずルール通り大きい方の4間型駅舎がつくられた。駅舎の規模は、乗降客や貨物量の多寡を想定し決められると思い込んでいる者にとって戸惑いを生じる。

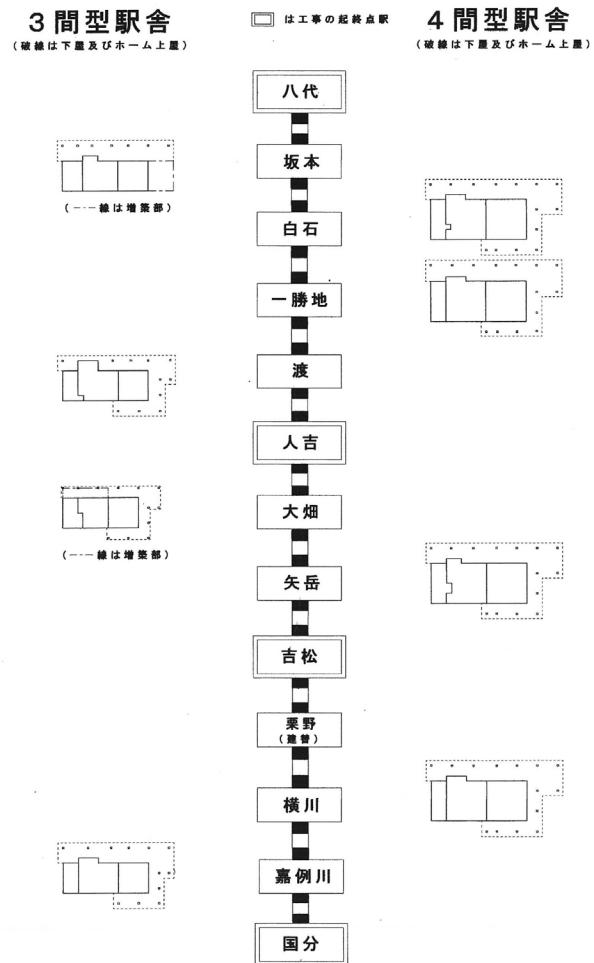
図 3間型駅舎と4間型駅舎の配置 磯田作成

大規模な駅(八代、人吉)の隣の駅は、小さい方の3間型駅舎が建つ。その隣の駅は大きい方の4間型駅舎が建つ。その様子は図のようである。

例えば、大規模駅舎八代駅舎の次(下り方向)の坂本駅舎は3間型、その次の白石駅舎は4間型、大規模駅舎人吉駅舎の次(上り方向)の渡駅舎は3間型、その次の一勝地駅舎は4間型となっている。一勝地駅舎は開業の数年後、焼失したが、同じ形で再建されている。

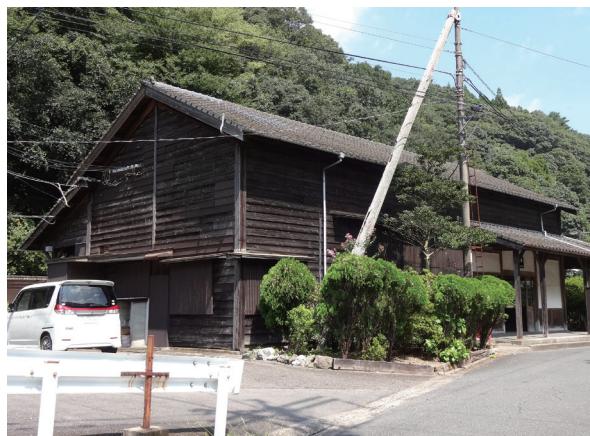
白石駅舎 磯田撮影

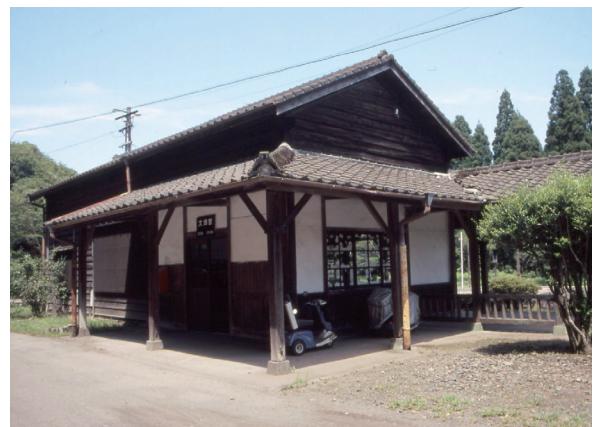
大畠駅舎 磯田撮影

長方形平面の4隅には、7寸角の通し柱が立つなどである。ただし、大畠、真幸駅は開通時開業でないため少し規則から外れるところがある。
