He のガス分析と電源トラブル

黒澤宣之, 井上幹也, 岡田諭彦, 山本安一

立命館大学 SR センター

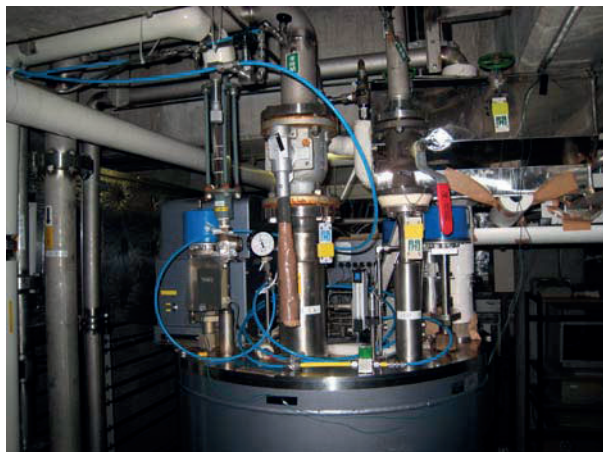
図2 LP 出口付近の配管

図2のようにTCF20S 低圧ライン（LP）出口に配管をつなげ、四重極型質量分析計（QMASS）にてガス分析を行なった。分析管はターボポンプ（TMP）とロータリーポンプ（RP）で真空引きしている。したがって、そのまま配管をつなげただけでは測定できないので、図3のように適度に配管をつぶして測定を可能にしている。モニター位置（つぶした配管LP側）での圧力はほぼ大気圧で、約1L/minの流量でガス放出しながらモニターしている。
