# 熊本地震による山鹿市内の古墳被害について

山口健剛（山鹿市教育委員会）

## 2. 山鹿市内の古墳被害

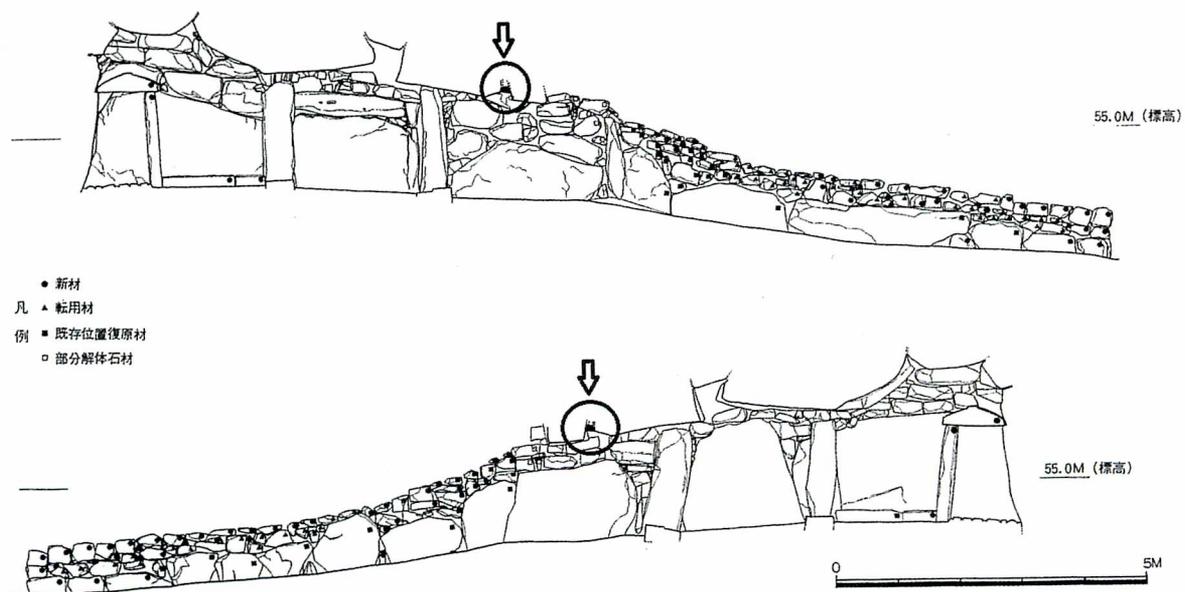
図 2 オブサン古墳石積使用部材図 (桑原ほか 1987 を一部改変)

羨門部天井石がずれて隙間が生じ、巨大な石に挟まれていた長さ 46cm、幅 18cm、厚さ 10cm のものをはじめ合計 6 点の石が落下した。また同様の石が落下まではせずとも、下へずれている。

石室内の落土も発生した。前室南西角におけるものが最も規模が大きく、そのほか前室東壁、玄室西壁でも落土が確認された。その他、石材の亀裂も随所に見られる。

熊本県立装飾古墳館により、落土部分の復旧が行われた。ガンゼキと呼ばれる方法で石材間に発生した隙間が埋められた。詳細は装飾古墳館の研究紀要をご参照願いたい（坂口 2017）。

平成 28 年 12 月、文化庁と熊本県が招へいた委員会委員の実見では、全解体組み直しするほどの被害ではないという見解をいただいた。そのため、今後有識者による委員会の意見を聞きながら、落石が生じた羨門部の復旧を中心とした工事を行うことになると考えている。
