## 1. 熊本城の復旧への取組

## 2. 石橋の復旧状況

### 3. 熊本県内の古墳の被災状況

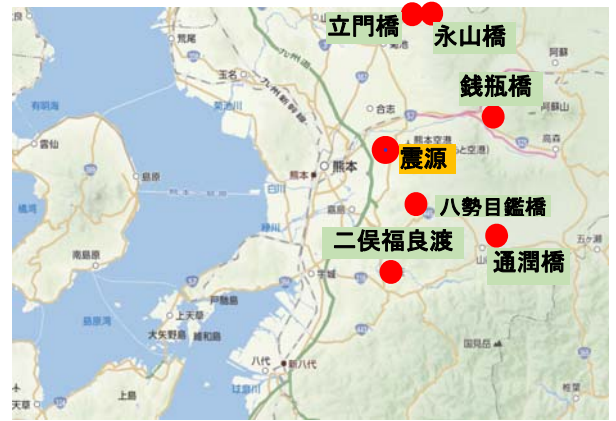
図1 地震で被災した主な石橋

熊本地震で被災した石橋は、現地調査等の結果19橋であった。被災箇所別では、石橋の壁石崩壊やハラミや緩み、石材の割れ等の損傷があった石橋は10橋であり、アーチ輪石に割れ、隙間や欠損等の損傷が発生した石橋は12橋であった。また、路面被害や高欄損傷の石橋は11橋であった。なお、これらの石橋の数値は、同じ石橋で多数損傷が発生し、重複している。主な石橋の被災状況と補修・復旧状況について述べる（図1）。
