九州南部の大面積皆伐跡地周辺域における斜面崩壊の実態

Slope failures in and around a large-scale abandoned forest after clear-cutting, southern Kyushu, Japan

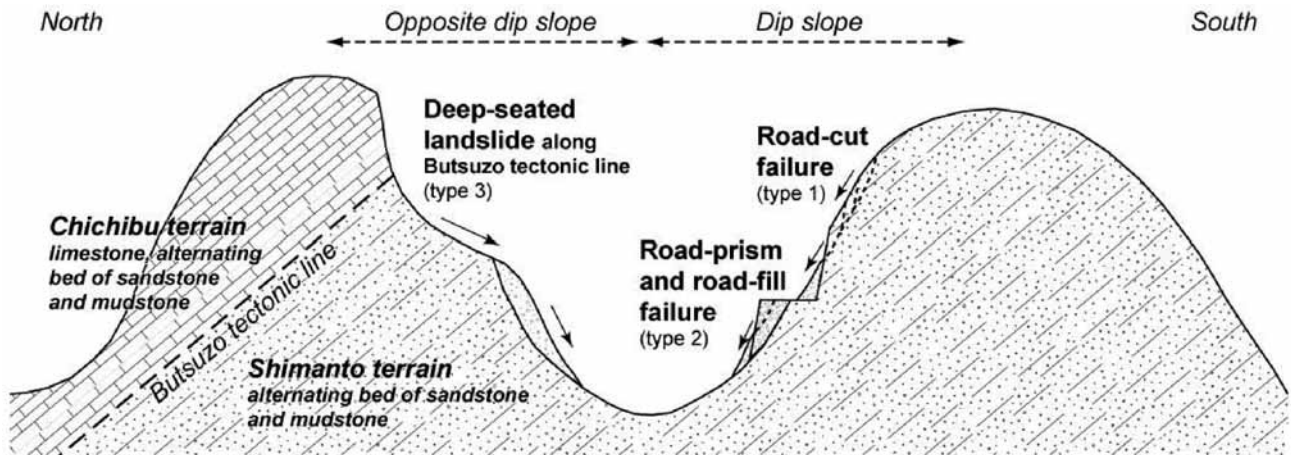
熊本県球磨村に位置する権現山皆伐跡地（95.6 ha）内においては規模の大きな斜面崩壊は発生していなかったが、伐採に伴って設置された作業路網沿いにおいて、小規模な斜面崩壊が多数認められた。また、伐採地周辺の斜面では、2006 年 7 月頃の豪雨で発生した深層崩壊が見られた。こうした斜面の崩壊現象は、先述したように、Type 1~3 という 3 つの形態が認められたが、それぞれ (1) 流れ盤斜面の表層崩壊、(2) 作業路路肩や盛土斜面の崩壊、(3) 仏像構造線沿いの受け盤斜面の深層崩壊という現象に分類される（図 - 2）。

権現山皆伐跡地は斜面の傾斜とほぼ一致した北～北東向きの流れ盤構造が卓越しているため、受け盤構造の斜面は少ない。しかし、伐採地周辺には南向きなどの受け盤構造の斜面があり、Type 3 に相当する斜面の崩壊が数箇所認められた。この形態の崩壊の発生頻度は Type 1 や Type 2 に比べて著しく低いが、規模が大きいが特徴である。こうした崩壊は仏像構造線やそれに付随する断層沿いで発生している傾向にある。実際に、2006 年 7 月の豪雨で発生した最大規模の崩壊は、仏像構造線上に位置していた（図 - 1、写真 - 5）。崩壊した斜面は、上部が三宝山帯の石灰岩、下部が四万十帯の砂岩・泥岩互層という岩相の異なる地質で構成されており、両者の間の破碎帯内で豪雨時に間隙水圧が上昇するなどして深層崩壊が発生したものと推定される。これらの受け盤構造の崩壊は伐採地ではない林地斜面で発生していることから、伐採や作業路の開設とは無関係であり、調査地域の地質構造そのものに起因するものと考えられた。

図 - 2 権現山皆伐跡地周辺域における斜面崩壊の形態

Fig 2 Schematic illustration showing characteristic features of slope failures in and around the Gongenyama abandoned forest after clear-cutting.
