中央工場の環境整備

平田正昭

熊本大学工学部技術部 機器製作技術系

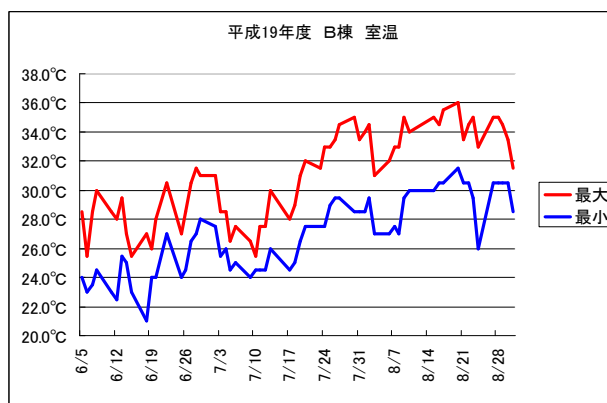
さらに加工が始まれば油煙（写真1参照）・砥粒の飛散などが発生。モヤがたちこめたり、臭いが生じたりして状況が悪化する。こうした中での実習、作業はひどく辛い。特に夏の暑い時期は実習中気分が悪いと訴える学生も出ていた。立っての作業が多いため椅子を設置したが、換気装置の整備を切望し学内運営委員会に要求を続けた。
